**BMW 320D XDRIVE 190 HK AUTOMAT 4WD**
**TESTDATO: 19.12.2024**
**KODE: 1600366**

<b>JD86985</b>

NBF Tilstandsrapport er utarbeidet av Norges Bilbransjeforbund og Forbrukerrådet.

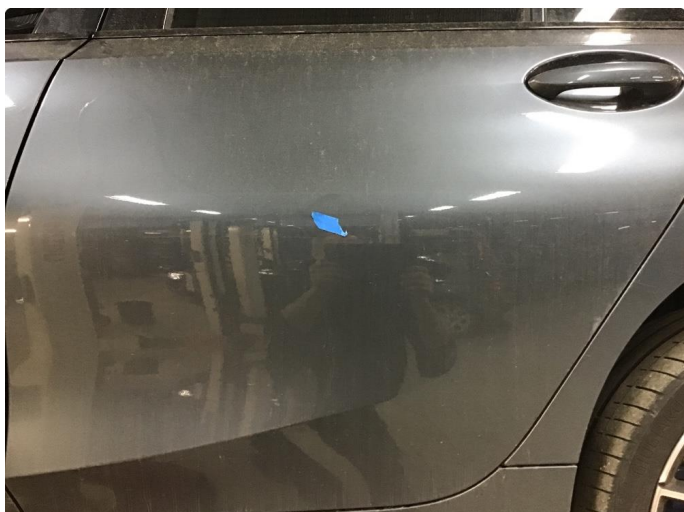
1.1 P-bulk

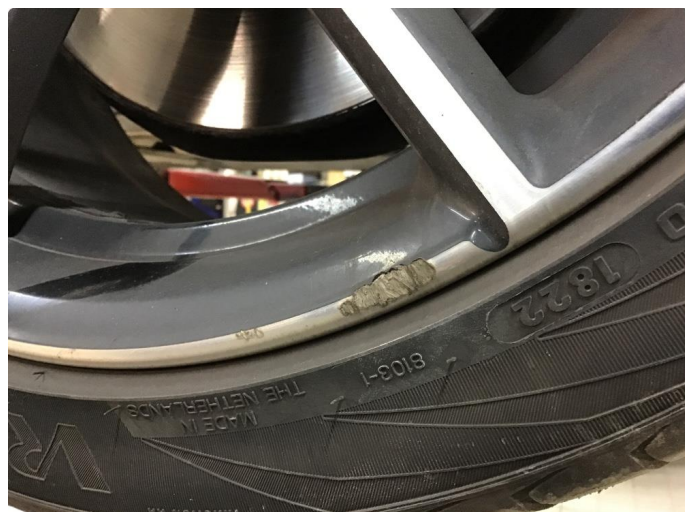
1.2 Kantkjørt felg

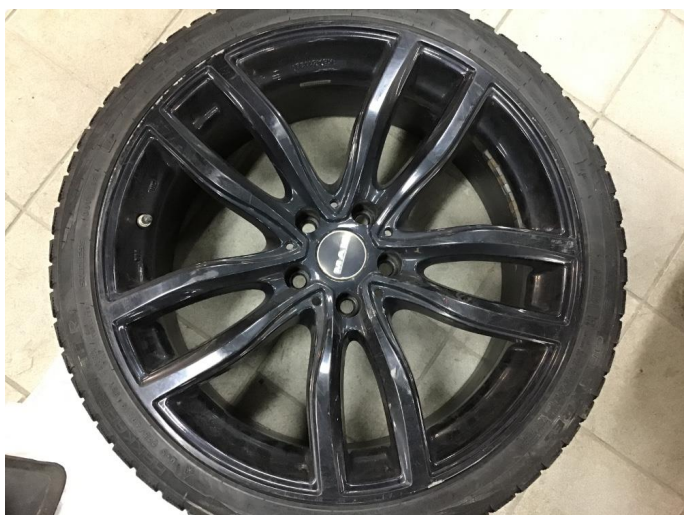
1.3 Kantkjørt felg

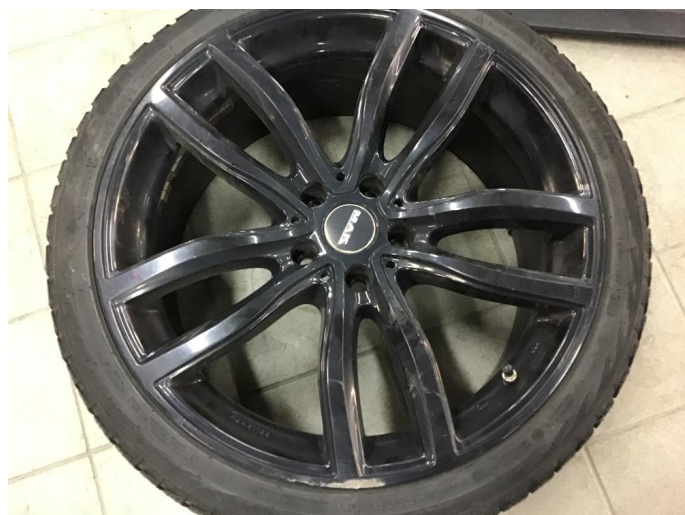
1.4 Kantkjørt felg

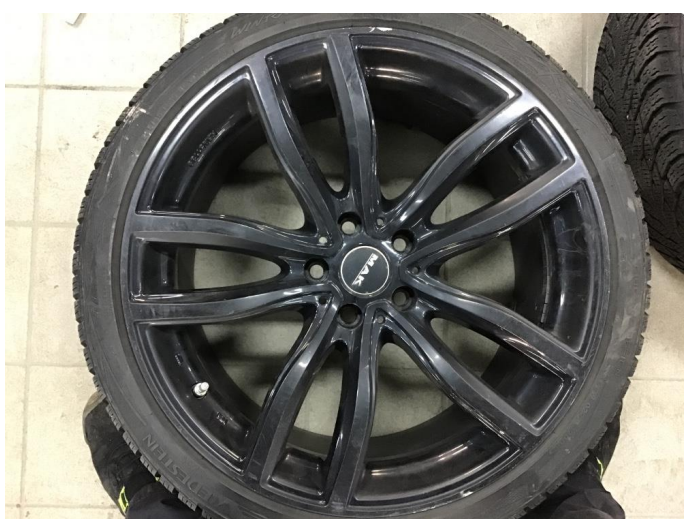
1.5 Kantkjørt felg

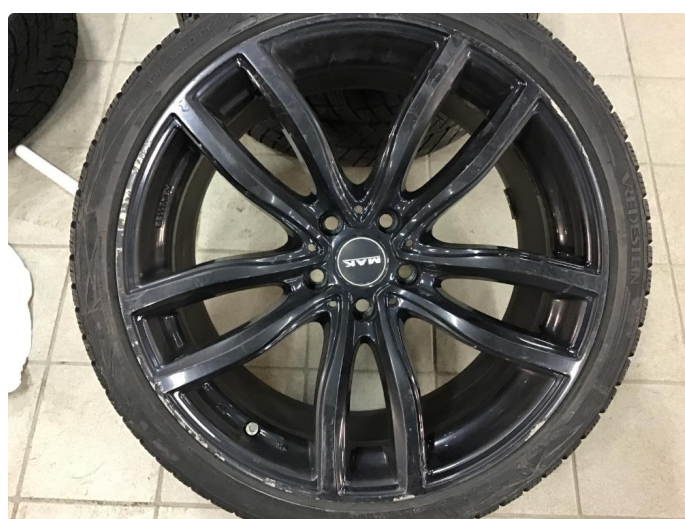
1.6 Kantkjørt felg

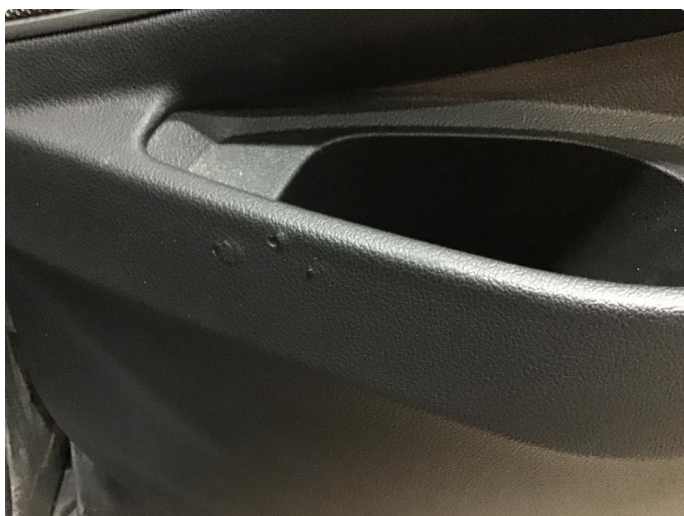
2.1 Rift
