**SUBARU XV 150 HK AUTOMAT 4WD**
**TESTDATO: 06.01.2026**
**KODE: 1914690**

**HZ31691**

NBF Tilstandsrapport er utarbeidet av Norges Bilbransjeforbund og Forbrukerrådet.

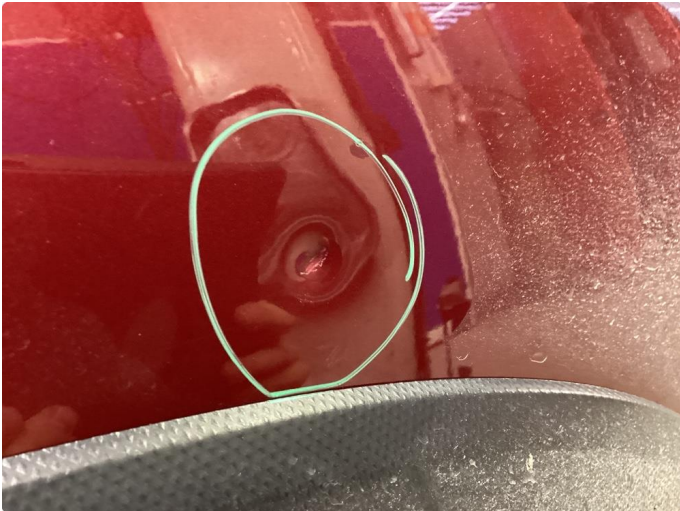
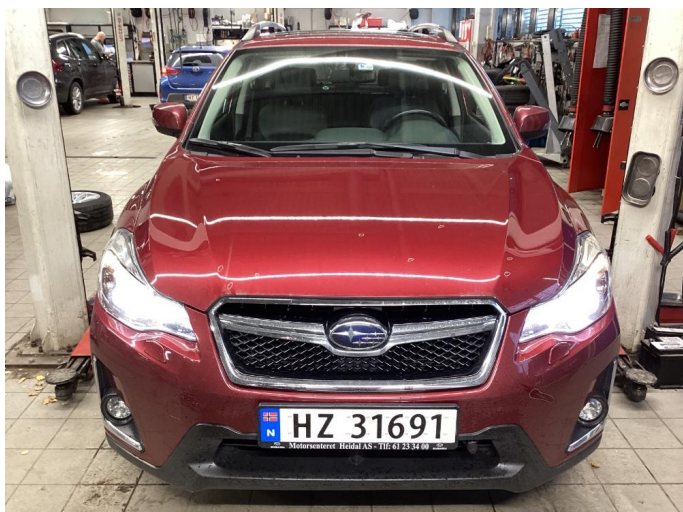
1.1 Bulk

| Punkt | Beskrivelse | Plassering |
|---|---|---|
| 1.1 Skjermer | bulk | venstre foran |
