MERCEDES-BENZ V-KLASSE 237 HK AUTOMAT 4WD

TESTDATO: 10.06.2025

KODE: 1733884

NBF Tilstandsrapport er utarbeidet av Norges Bilbransjeforbund og Forbrukerrådet.

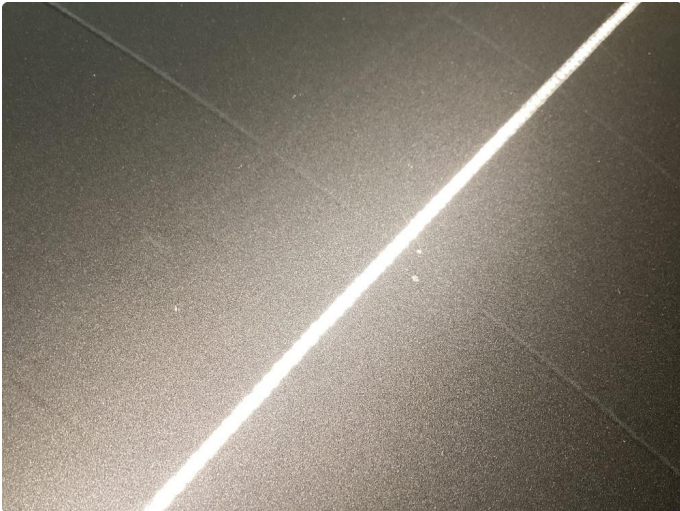
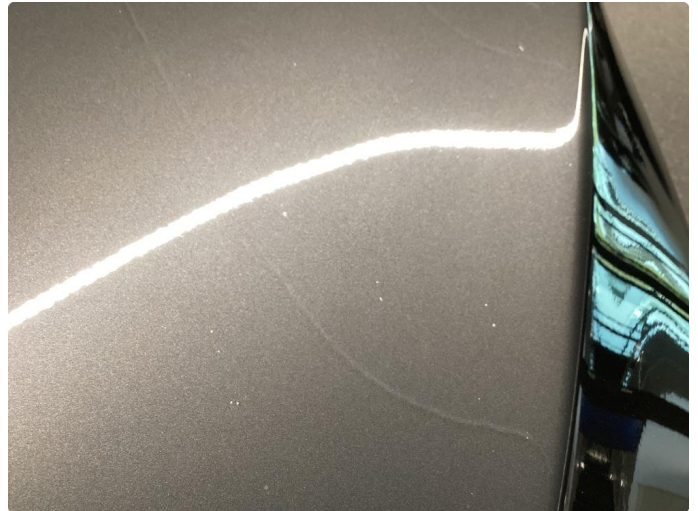
| Punkt | Beskrivelse | Plassering |
|---|---|---|
| 1.1 Panser | mye stensprut | |

1.1 Mye stensprut

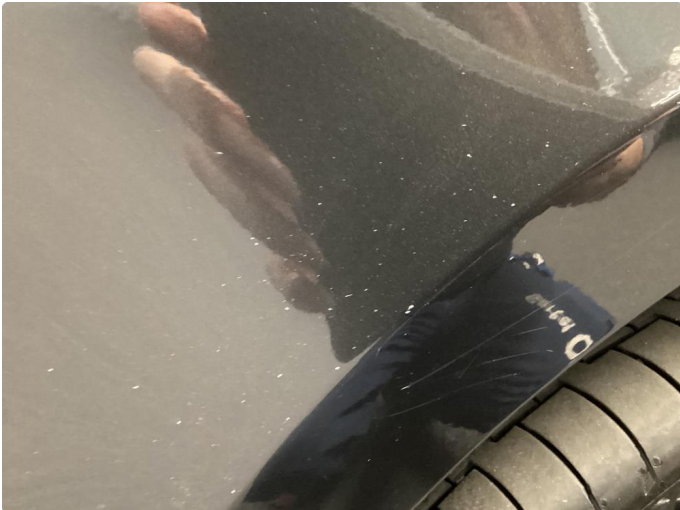
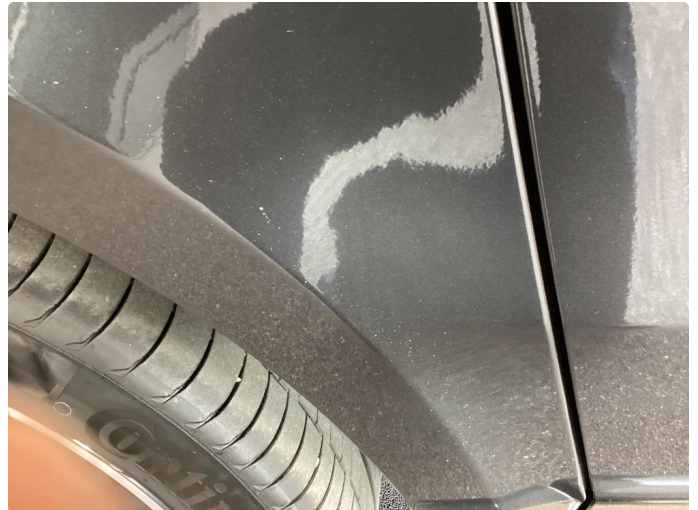
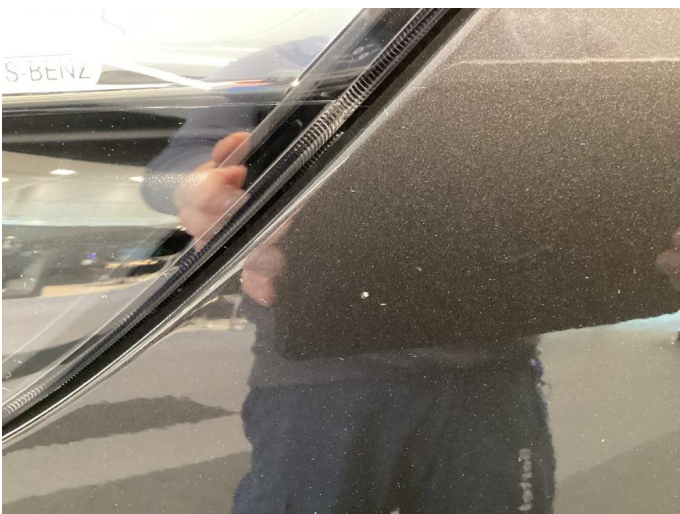
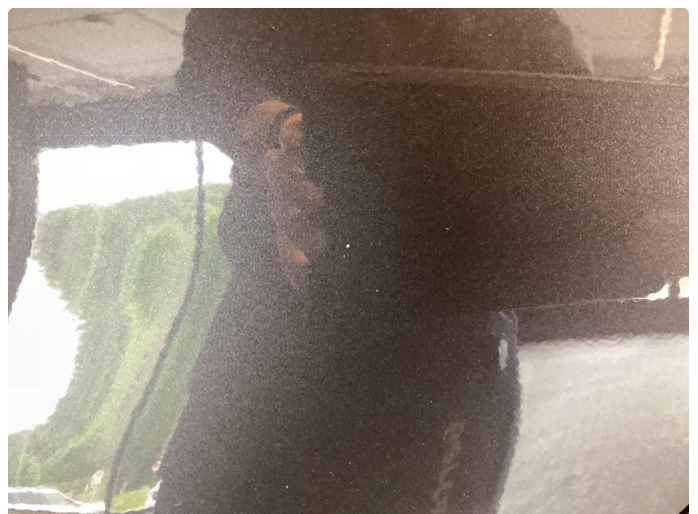
| Punkt | Beskrivelse | Plassering |
|---|---|---|
| 1.2 Skjermer | steinsprut | høyre foran - venstre foran - høyre bak - venstre bak |

1.2 Steinsprut

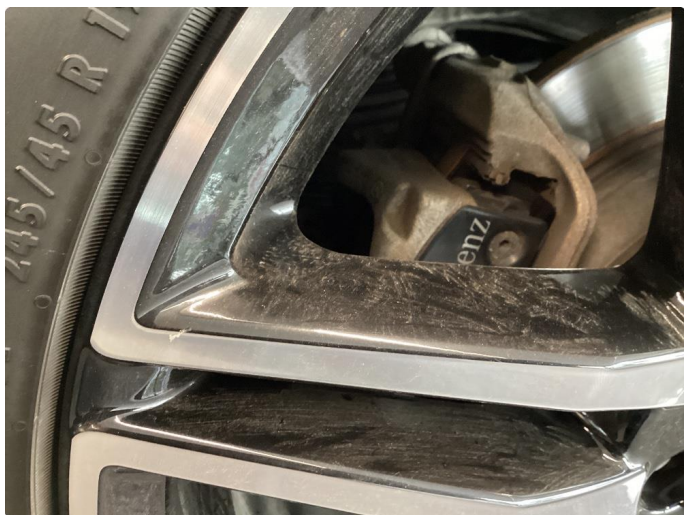
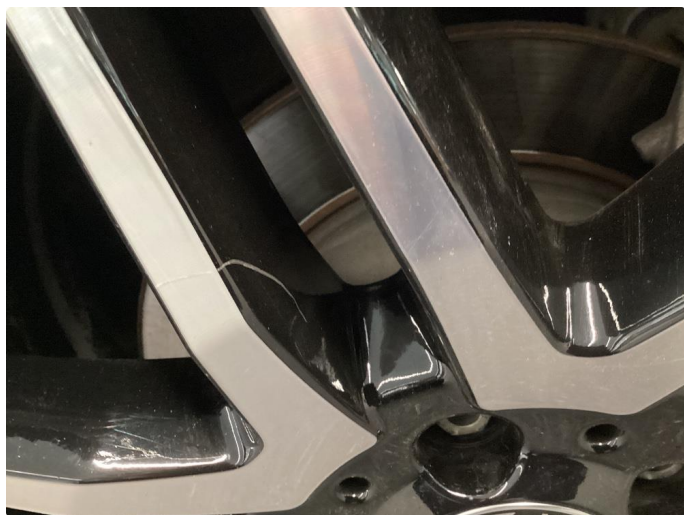
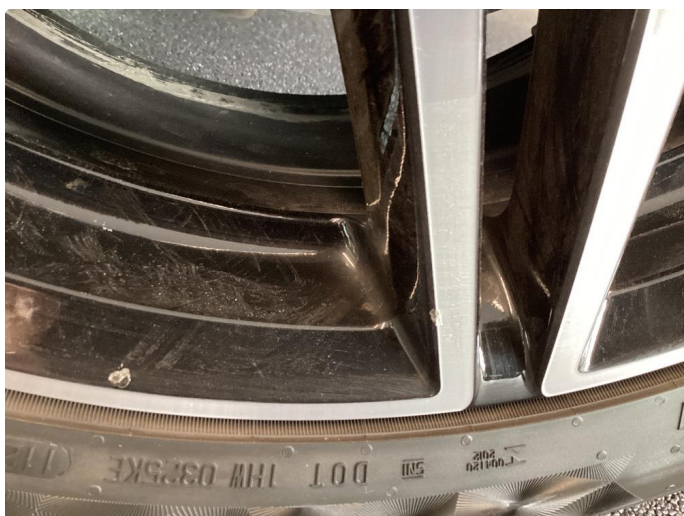
| Punkt | Beskrivelse | Plassering |
|---|---|---|
| 1.3 Dekk/Felger | skade på felg | høyre foran - høyre bak - venstre bak |

1.3 Skade på felg

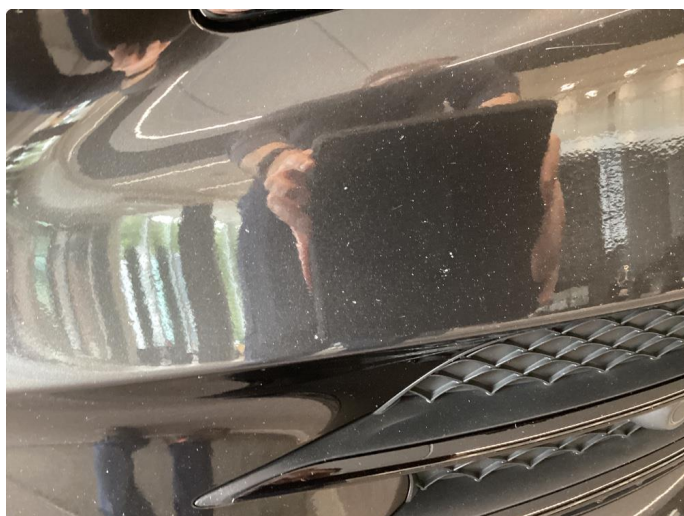
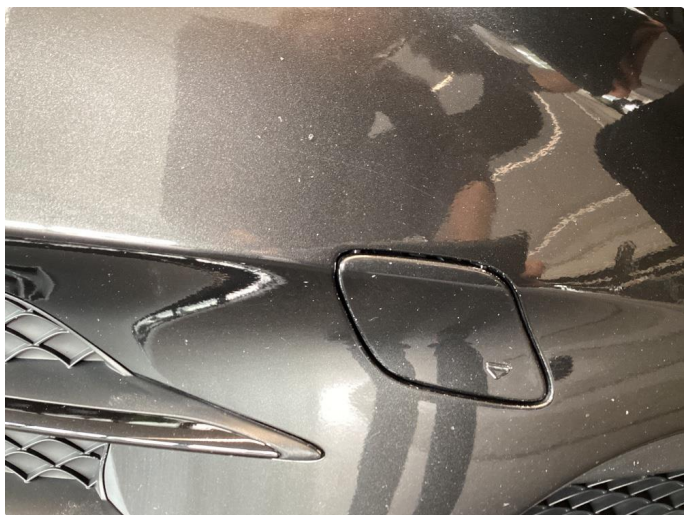
| Punkt | Beskrivelse | Plassering |
|---|---|---|
| 1.4 Støtfanger | steinsprut | foran |

1.4 Steinsprut

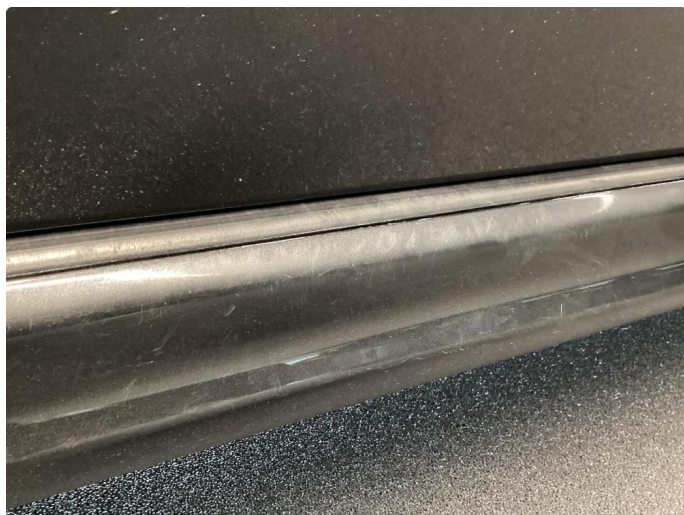
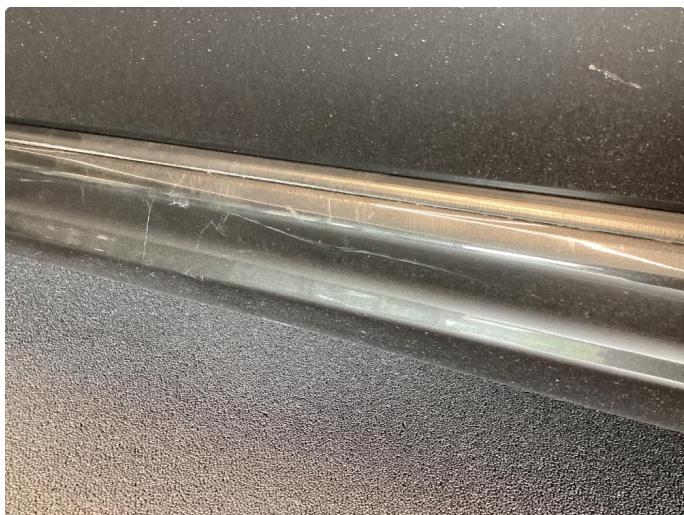
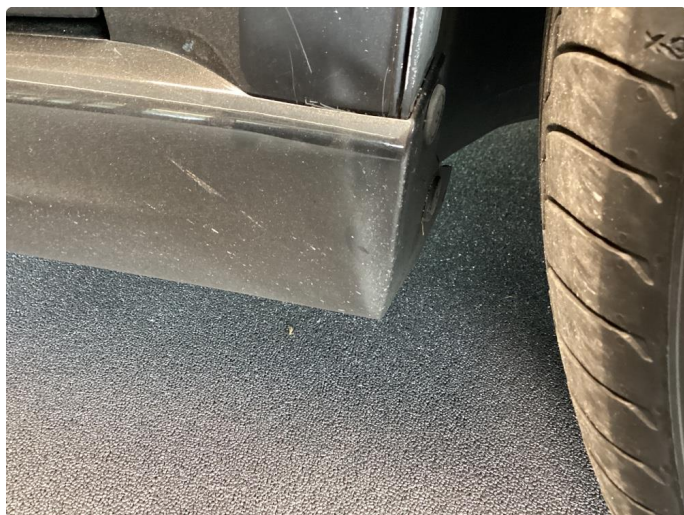
| Punkt | Beskrivelse | Plassering |
|---|---|---|
| 1.5 Kanal | stensprut | begge |

1.5 Stensprut

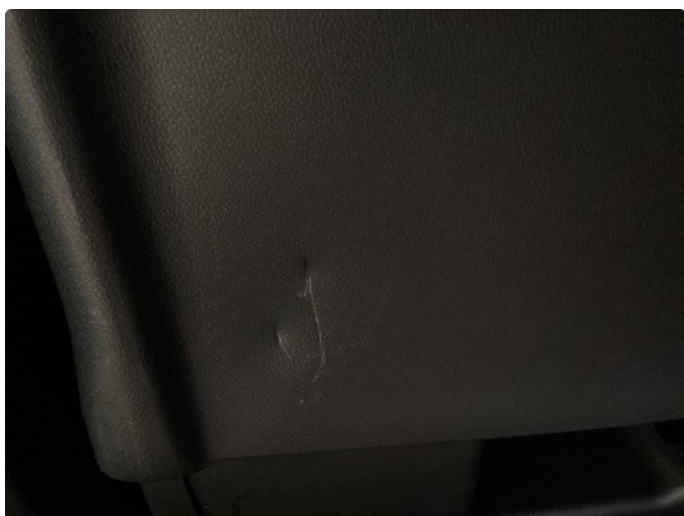
| Punkt | Beskrivelse | Plassering |
|---|---|---|
| 2.1 Seter | Merke på seterygg | høyre bak |

2.1 Merke på seterygg
