PEUGEOT 3008 4WD

TESTDATO: 10.12.2025

CHASSISNR: VF3M45GBUMS134120

NBF Tilstandsrapport er utarbeidet av Norges Bilbransjeforbund og Forbrukerrådet.

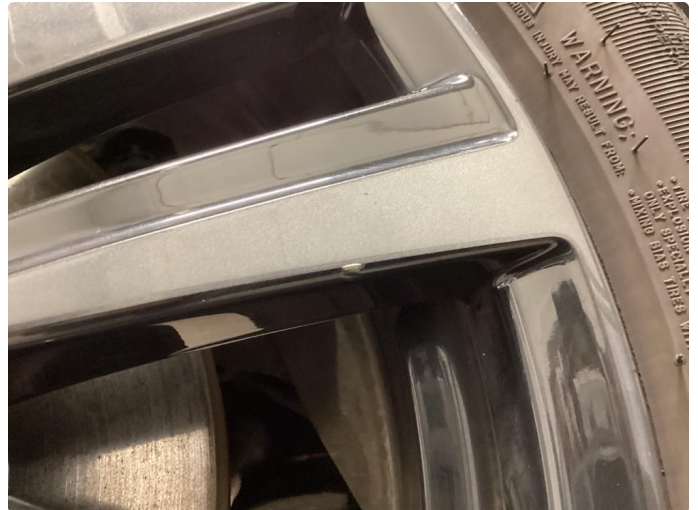
| Punkt | Beskrivelse | Plassering |
|---|---|---|
| 1.2 Dekk/Felger | Steinsprut på felg | venstre foran - høyre bak |

1.2 Steinsprut på felg

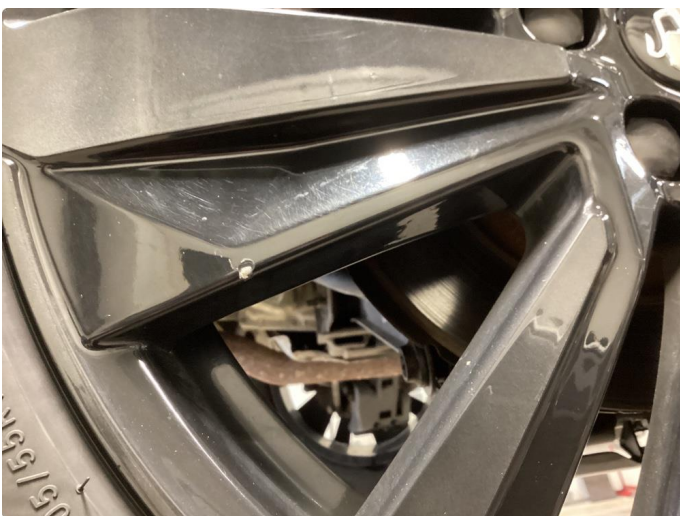
1.2 Steinsprut på felg

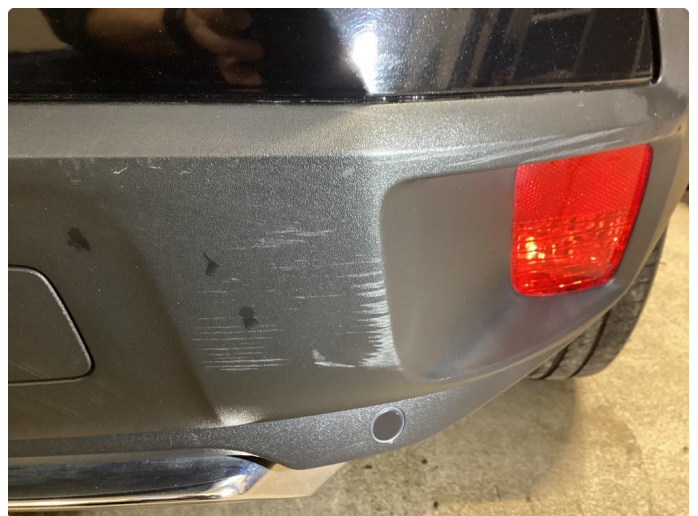
| Punkt | Beskrivelse | Plassering |
|---|---|---|
| 1.3 Støtfanger | ripe(r) | høyre bak |

1.3 Ripe(r)

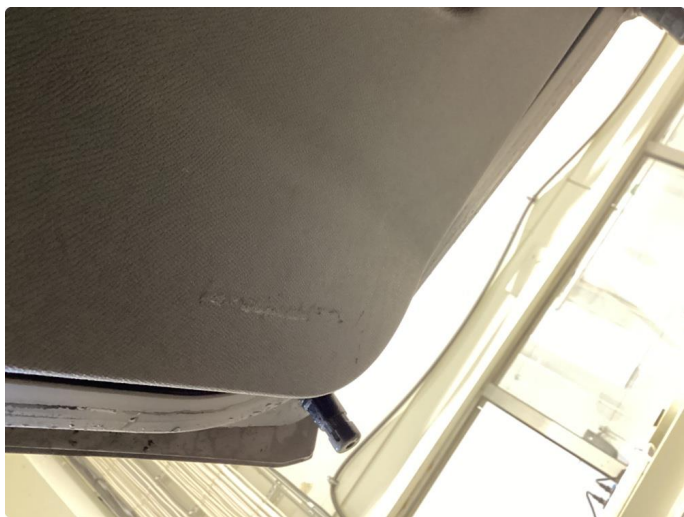
| Punkt | Beskrivelse | Plassering |
|---|---|---|
| 2.1 Teppet/bekledning | Bruksmerker bakluketrekk | |

## 2.1 Bruksmerker bakluketrekk
