MERCEDES-BENZ CITAN 116 HK AUTOMAT 2WD

TESTDATO: 28.01.2026

CHASSISNR: W1VTCACZXP340756

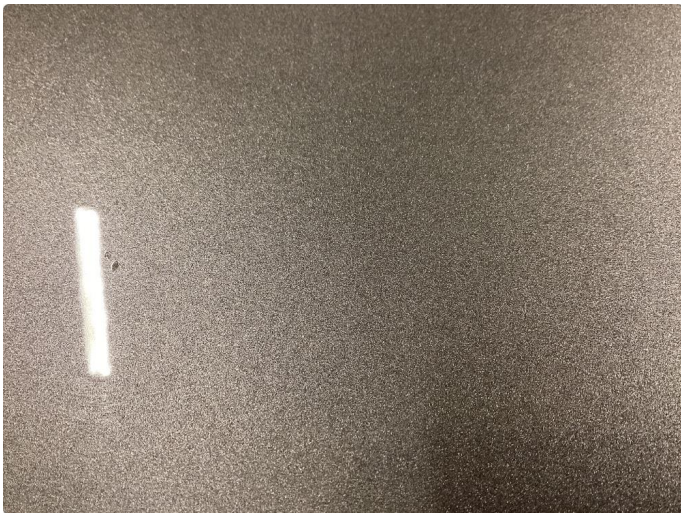
| Punkt | | Beskrivelse | Plassering |
|---|---|---|---|
| 1.1 | Panser | steinsprut | |

1.1 Steinsprut

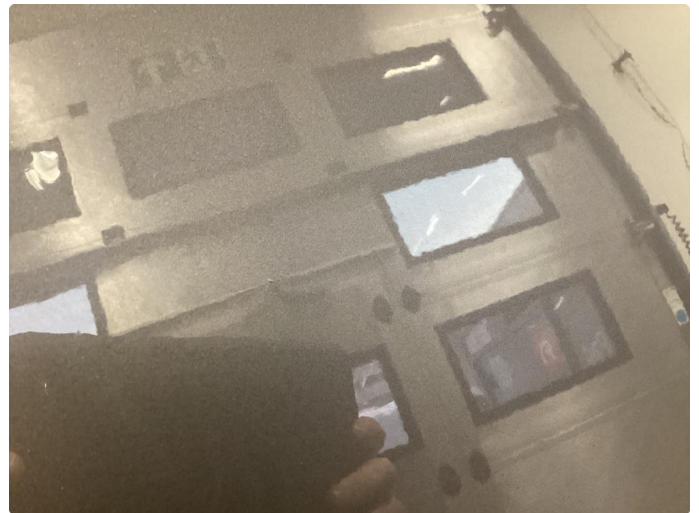
| Punkt | | Beskrivelse | Plassering |
|---|---|---|---|
| 1.2 | Dører | Riper | bak - venstre - midten - oppe - venstre<br>bak |

1.2 Riper

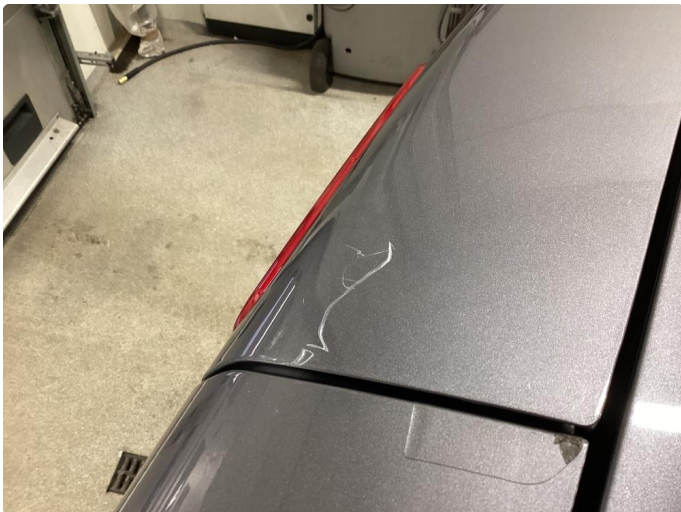
1.2 Riper
