PEUGEOT 3008 2WD

TESTDATO: 23.02.2026

RL63182

NBF Tilstandsrapport er utarbeidet av Norges Bilbransjeforbund og Forbrukerrådet.

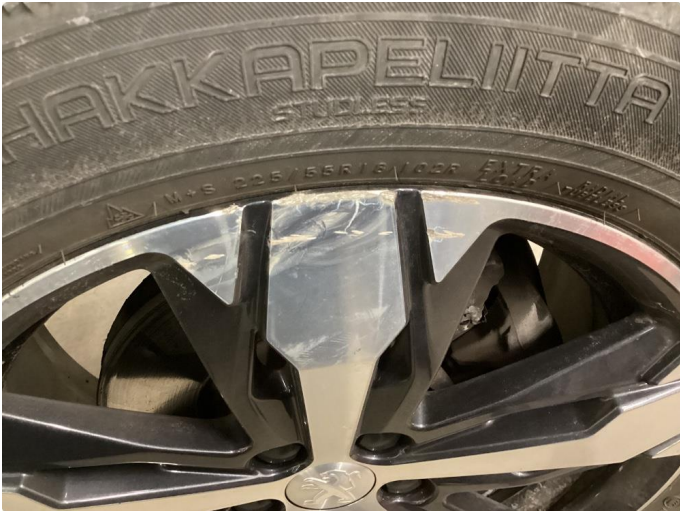
| Punkt | | Beskrivelse | Plassering |
|---|---|---|---|
| 1.1 | Dekk/Felger | kantkjørt felg Diamond Cut | venstre foran - høyre bak |

1.1 Kantkjørt felg Diamond Cut

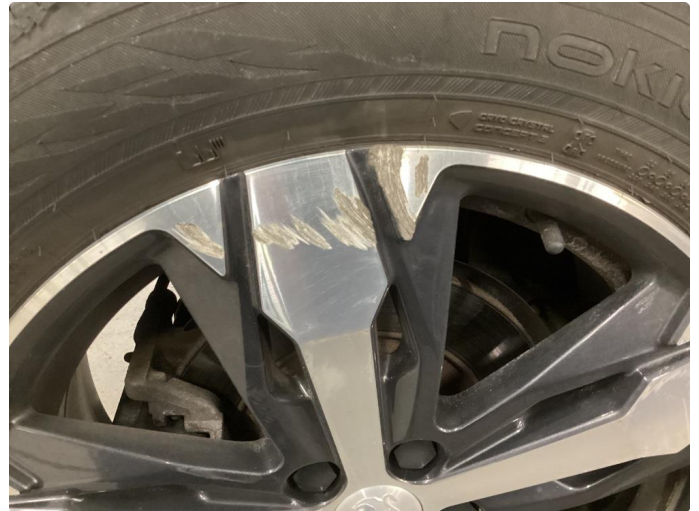
1.1 Kantkjørt felg Diamond Cut

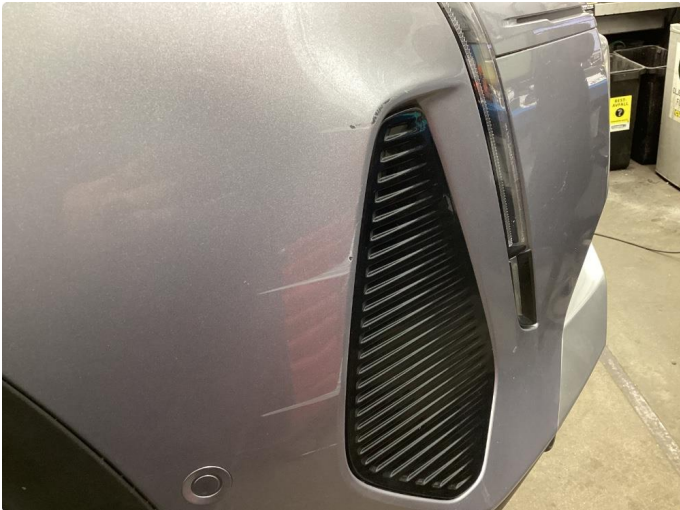
| Punkt | | Beskrivelse | Plassering |
|---|---|---|---|
| 1.2 | Støtfanger | ripe(r) ned til grunning | høyre foran |

1.2 Ripe(r) ned til grunning
