KIA SORENTO 4WD

TESTDATO: 28.05.2025

DR98997

## OPPSUMMERT STATUS PÅ KJØRETØY

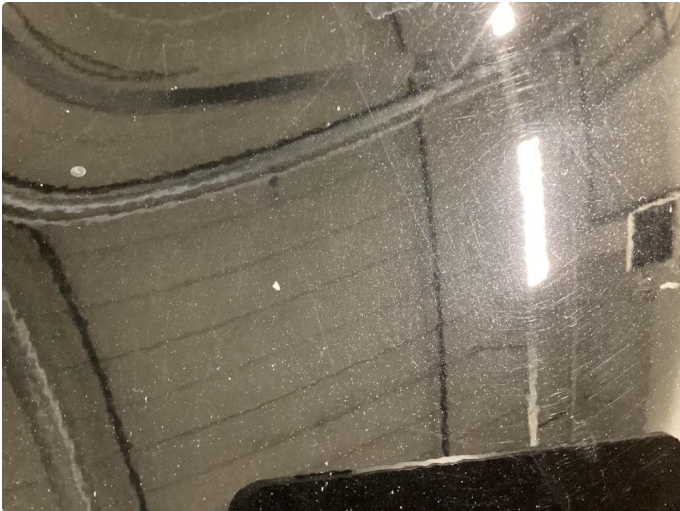
| Punkt | Beskrivelse | Plassering |
|---|---|---|
| 1.1 Panser | steinsprut | |

1.1 Steinsprut

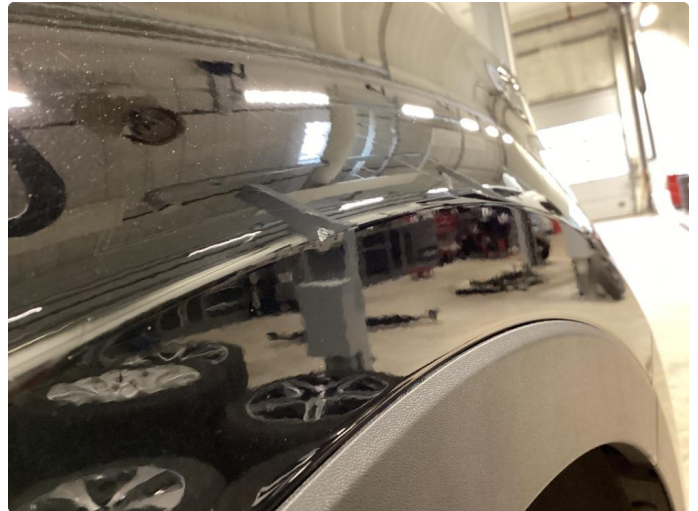
| Punkt | Beskrivelse | Plassering |
|---|---|---|
| 1.2 Skjermer | p-bulk | høyre foran |

1.2 P-bulk

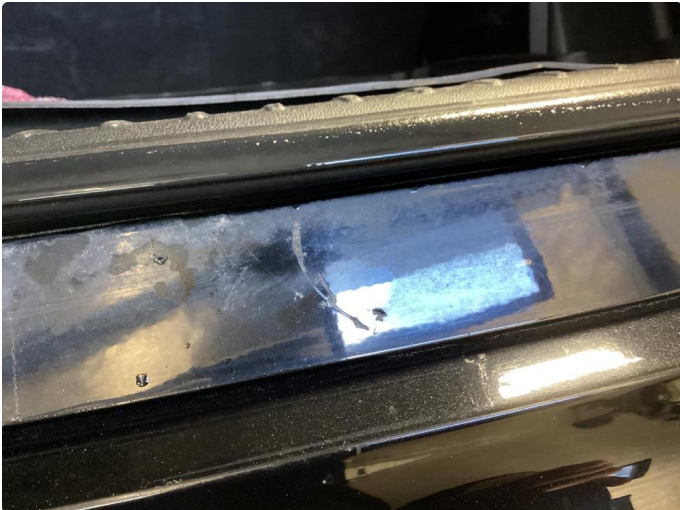
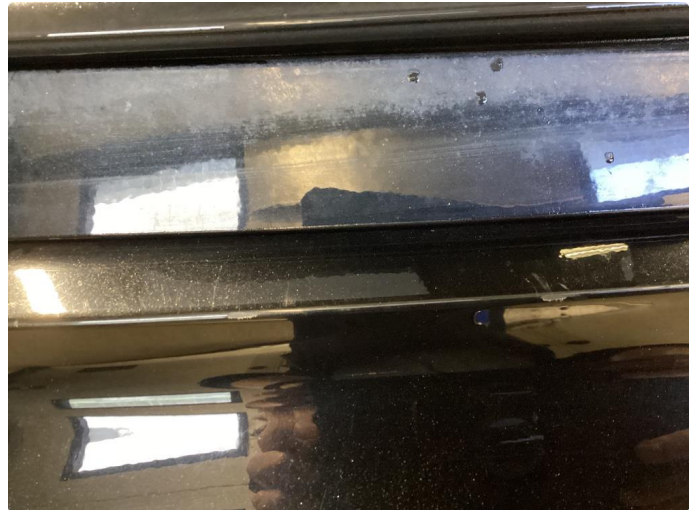
| Punkt | Beskrivelse | Plassering |
|---|---|---|
| 1.3 Støtfanger | ripe(r) ned til grunning | bak |

1.3 Ripe(r) ned til grunning

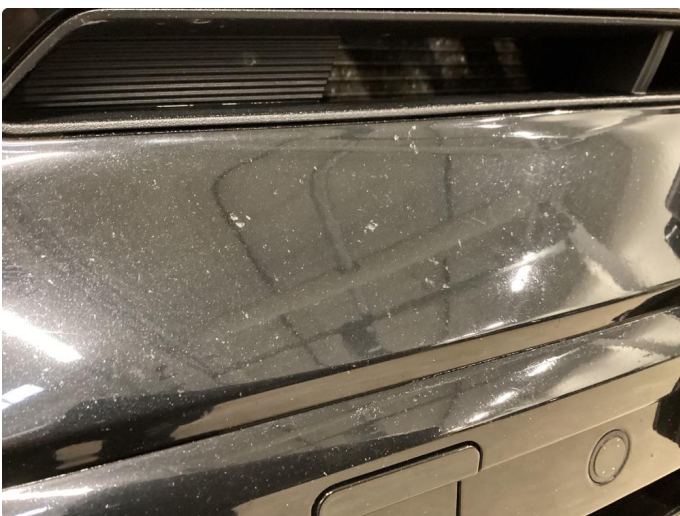
| Punkt | Beskrivelse | Plassering |
|---|---|---|
| 1.4 Støtfanger | steinsprut | |

1.4 Steinsprut

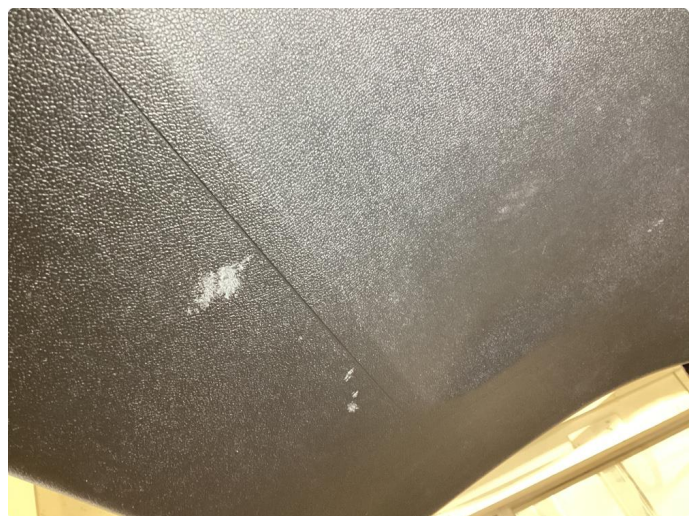
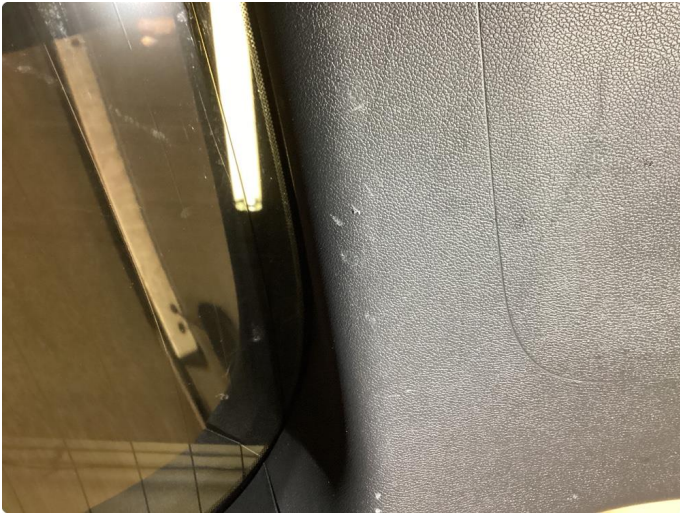
| Punkt | Beskrivelse | Plassering |
|---|---|---|
| 2.1 Dørtrekk | slitt/ripe(r) | bak |

2.1 Slitt/ripe(r)
