MERCEDES-BENZ E 300 DE 4MATIC 4WD

TESTDATO: 26.01.2026

CHASSISNR: W1K2132111B010086

NBF Tilstandsrapport er utarbeidet av Norges Bilbransjeforbund og Forbrukerrådet.

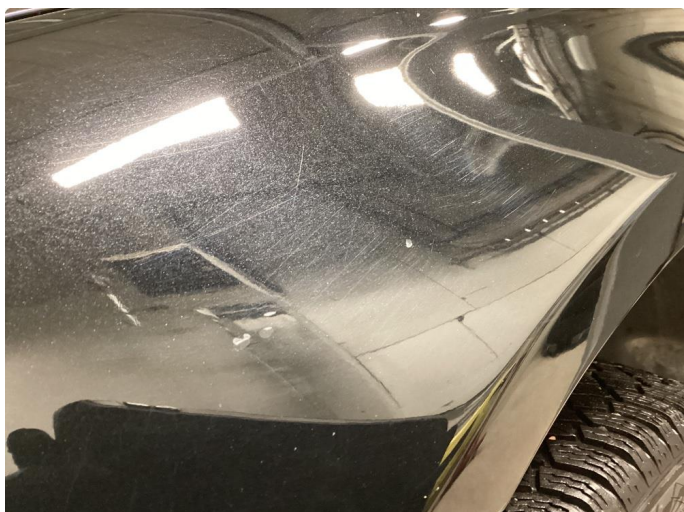
| Punkt | | Beskrivelse | Plassering |
|---|---|---|---|
| 1.1 | Skjermer | steinsprut | høyre foran - venstre foran |

1.1 Steinsprut

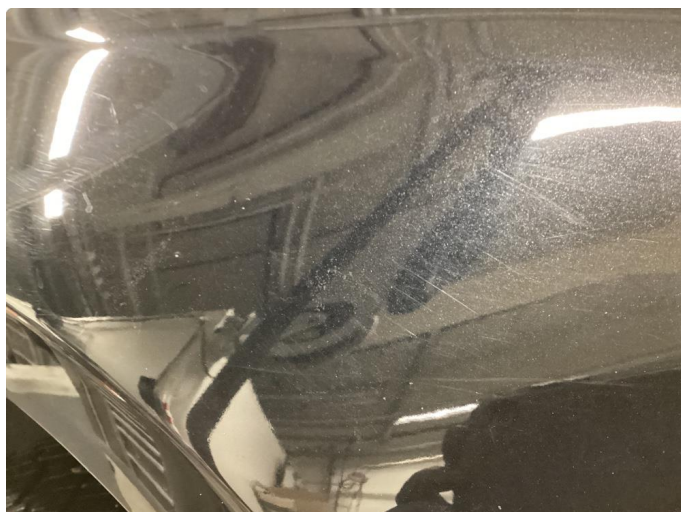
1.1 Steinsprut

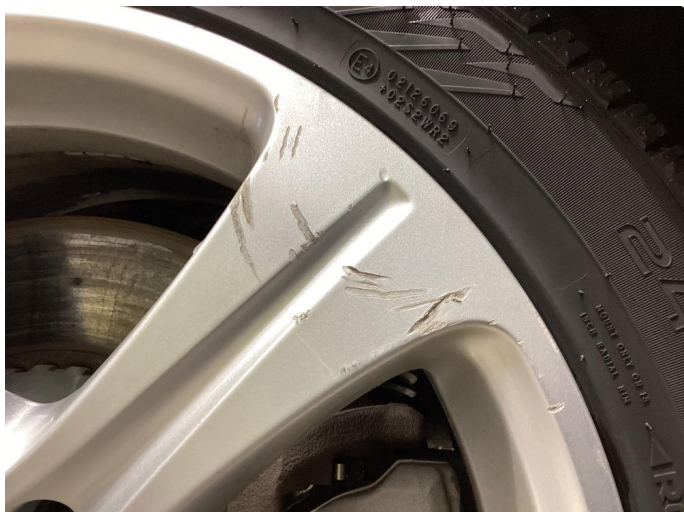
| Punkt | | Beskrivelse | Plassering |
|---|---|---|---|
| 1.2 | Dekk/Felger | Kantkjørt | høyre foran - venstre foran - venstre bak |

1.2 Kantkjørt

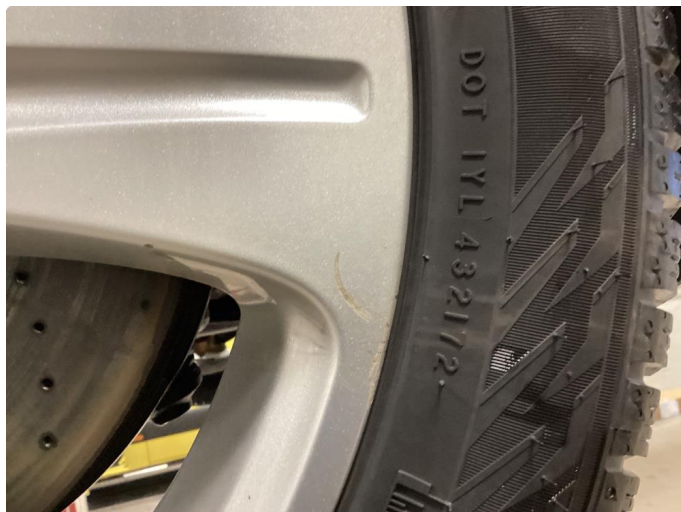
1.2 Kantkjørt

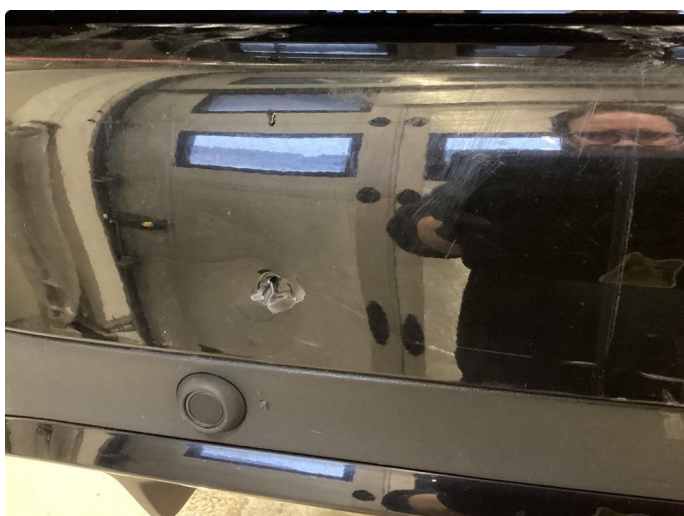
| Punkt | | Beskrivelse | Plassering |
|---|---|---|---|
| 1.3 | Støtfanger | | bak |

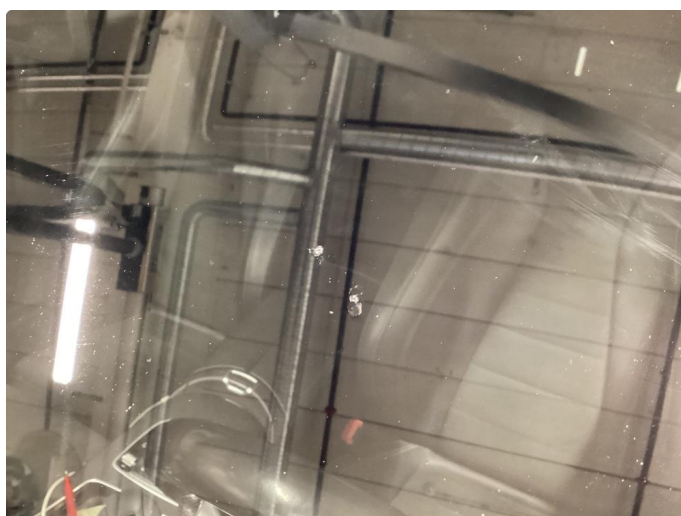
| Punkt | | Beskrivelse | Plassering |
|---|---|---|---|
| 1.4 | Frontvindu | steinsprut | |

1.4 Steinsprut

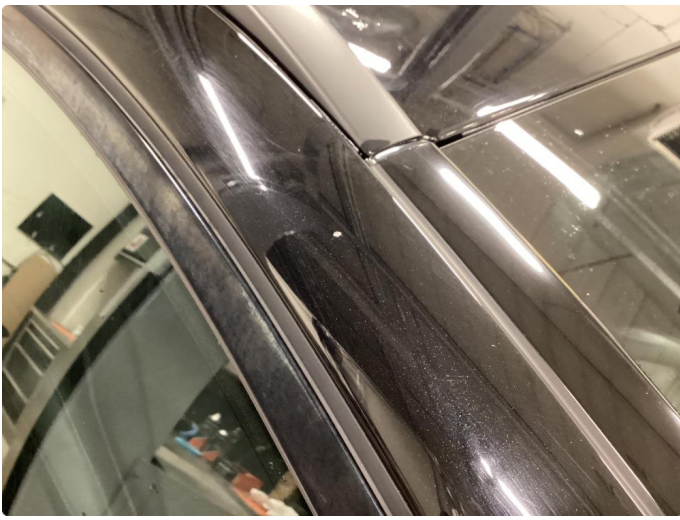
| Punkt | | Beskrivelse | Plassering |
|---|---|---|---|
| 1.5 | Stolpe | stensprut | høyre foran - venstre foran |

1.5 Stensprut
