**CITROEN C4 SPACETOURER 131 HK AUTOMAT 2WD**
**TESTDATO: 15.07.2025**
**KODE: 1762654**

**BU25980**

NBF Tilstandsrapport er utarbeidet av Norges Bilbransjeforbund og Forbrukerrådet.

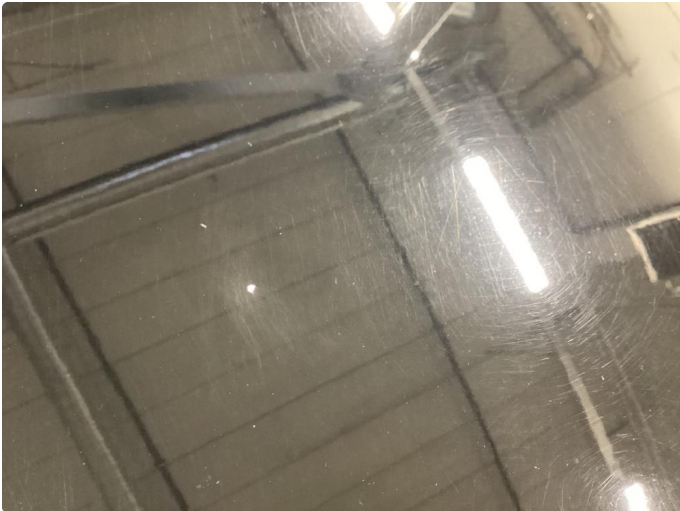
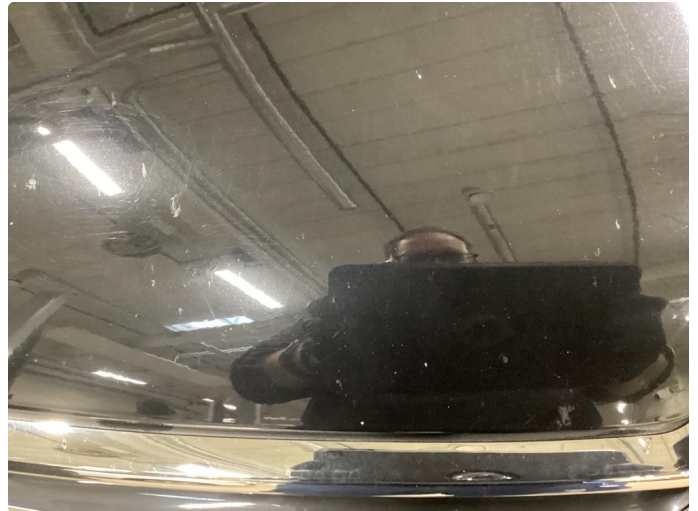
| Punkt | Beskrivelse | Plassering |
|---|---|---|
| 1.1 Panser | steinsprut | |

1.1 Steinsprut

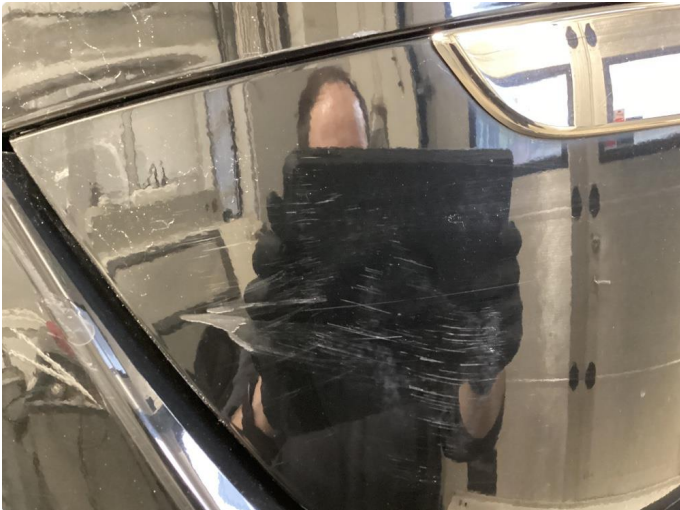
| Punkt | Beskrivelse | Plassering |
|---|---|---|
| 1.2 Bakluke | ripe/lakk (halv del) | |

1.2 Ripe/lakk (halv del)

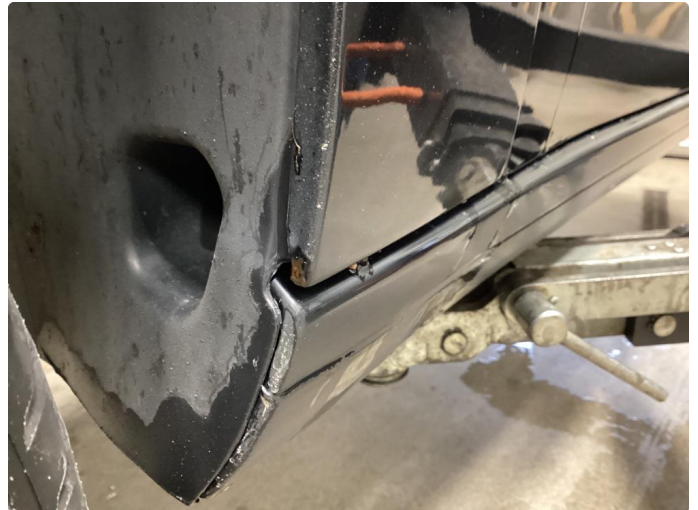
| Punkt | Beskrivelse | Plassering |
|---|---|---|
| 1.3 Skjermer | steinsprut | venstre foran |

1.3 Steinsprut

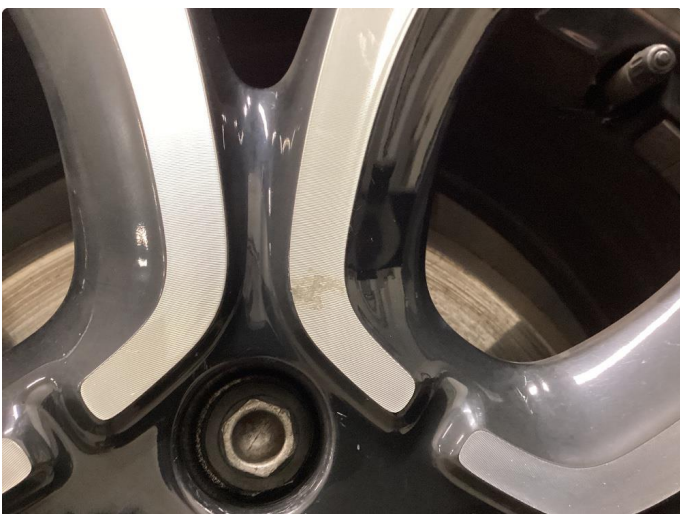
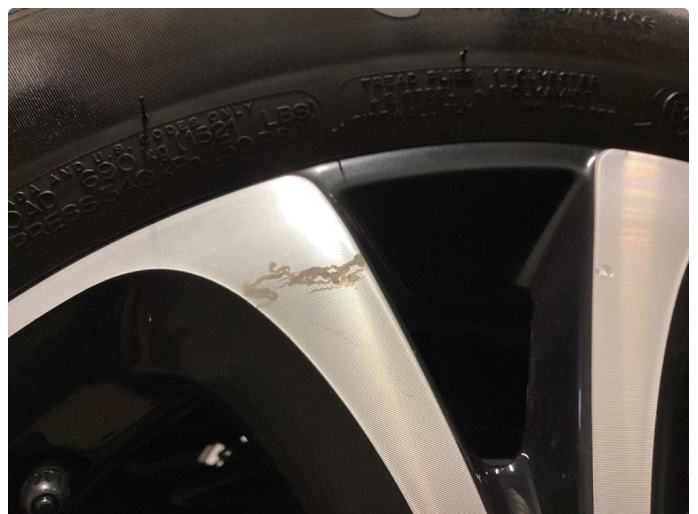
| Punkt | Beskrivelse | Plassering |
|---|---|---|
| 1.4 Dekk/Felger | påbegynnende oksidering | venstre foran - høyre bak |

1.4 Påbegynnende oksidering

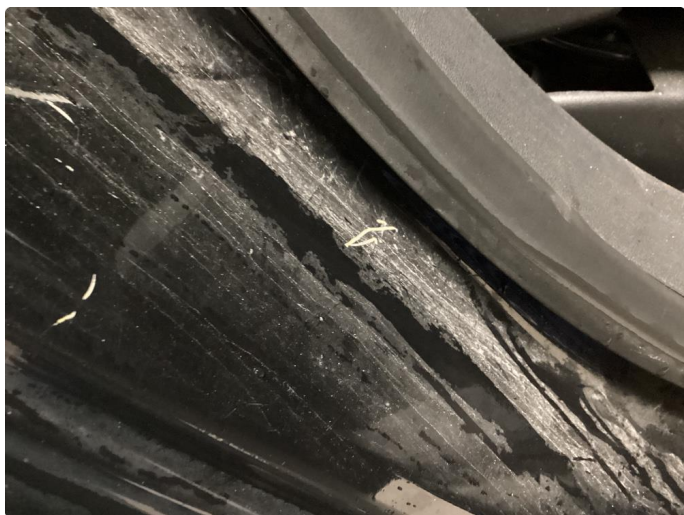
| Punkt | Beskrivelse | Plassering |
|---|---|---|
| 1.5 Døråpning | ripe(r) | høyre bak |

1.5 Ripe(r)

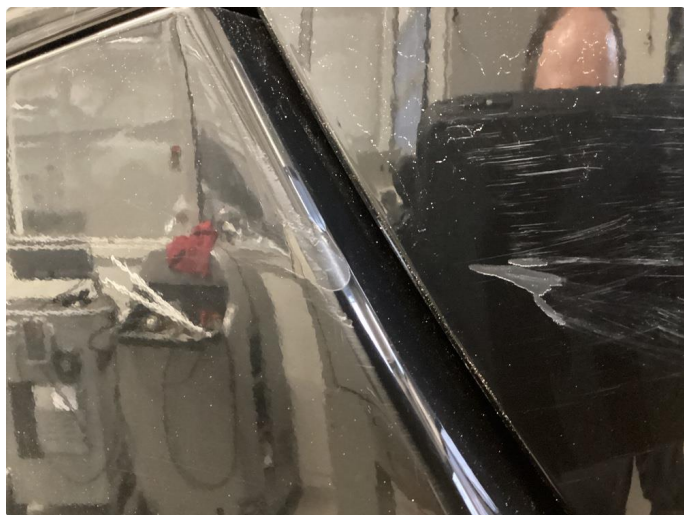
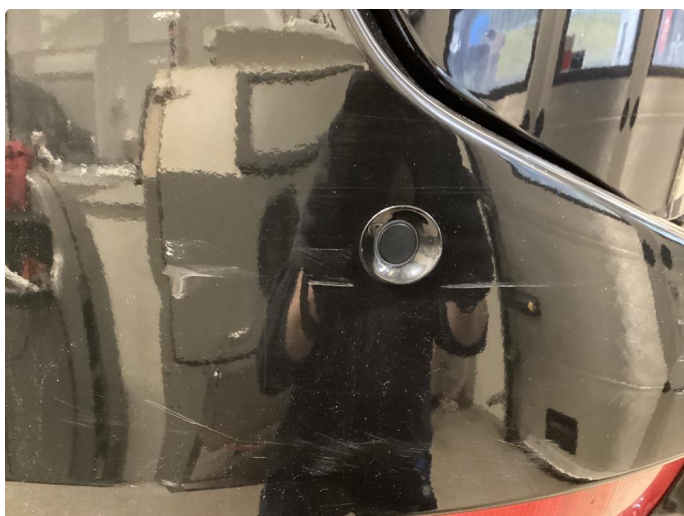
| Punkt | Beskrivelse | Plassering |
|---|---|---|
| 1.6 Støtfanger | ripe(r) | venstre bak |

1.6 Ripe(r)

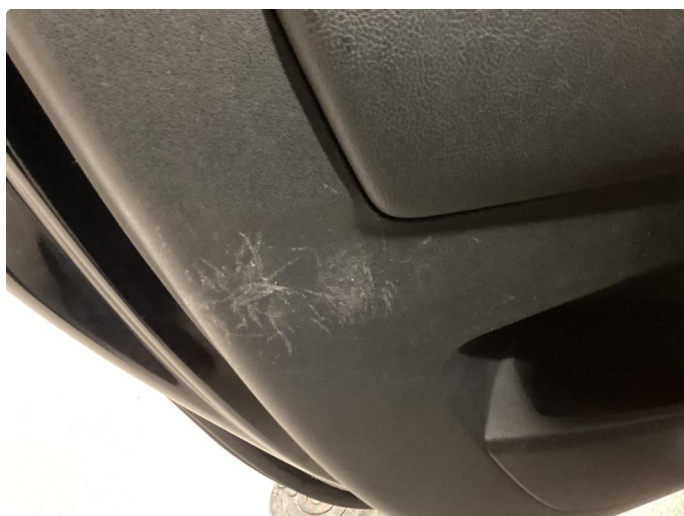
| Punkt | Beskrivelse | Plassering |
|---|---|---|
| 2.1 Dørtrekk | ripe(r) | venstre bak |

2.1 Ripe(r)
