**MITSUBISHI MITSUBISHI OUTLANDER 4WD**
**TESTDATO: 05.01.2026**
**KODE: 1908410**

**US11346**

**Bensin hybrid  
- Ladbar  
hybrid**
**CHASSISNR: JMBXDGG3WKZ011653**
**BRUKTIMPORT: Nei**
**KJØRETØY: Personbil**
**FRIST FOR PKK: 28.03.2027**

NBF Tilstandsrapport er utarbeidet av Norges Bilbransjeforbund og Forbrukerrådet.

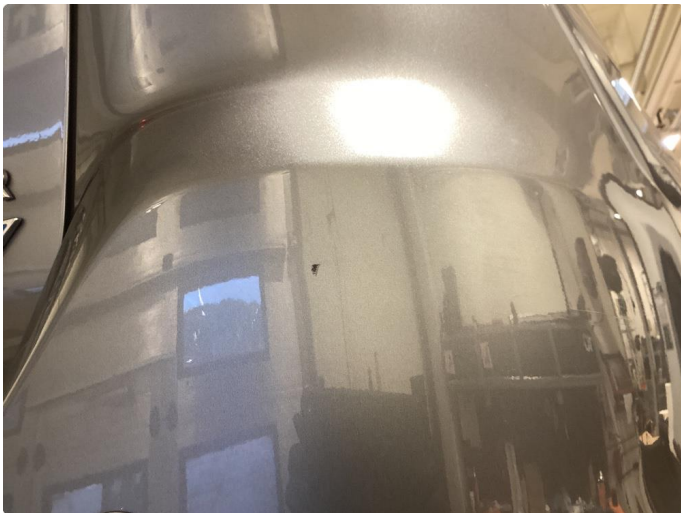
| Punkt | | Beskrivelse | Plassering |
|---|---|---|---|
| 1.1 | Støtfanger | Bruksmerker | høyre bak - venstre bak |

1.1 Bruksmerker

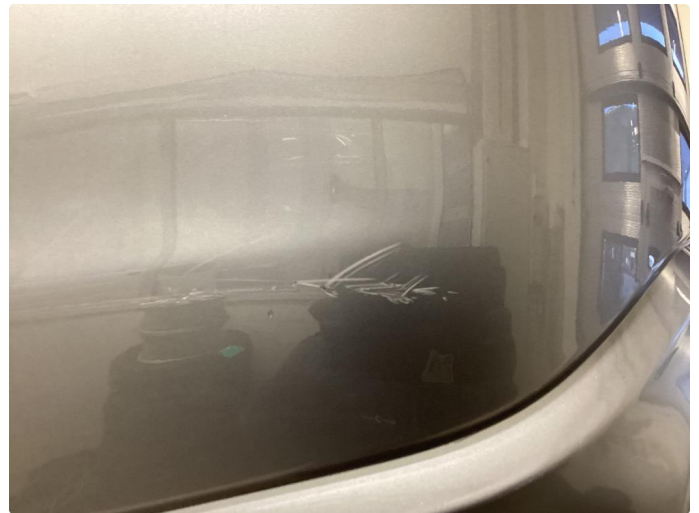
1.1 Bruksmerker

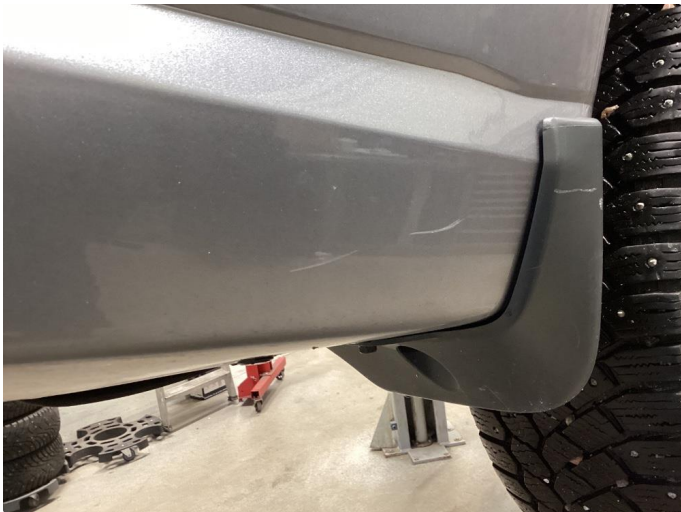
1.1 Bruksmerker
