HYUNDAI I20 / GB 84 HK MANUELL 2WD

TESTDATO: 10.09.2026

CHASSISNR: NLHB351BAFZ010606

NBF Tilstandsrapport er utarbeidet av Norges Bilbransjeforbund og Forbrukerrådet.

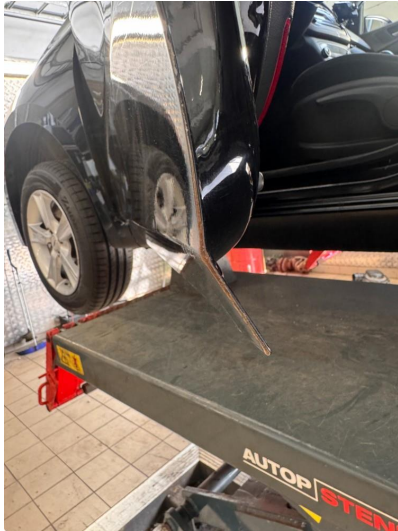
| Punkt | Beskrivelse | Plassering |
|---|---|---|
| 1.1 Dører | rust/korrosjon | venstre foran |

1.1 Rust/korrosjon

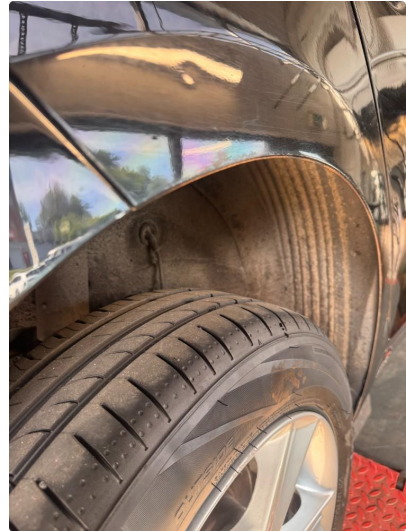
| Punkt | Beskrivelse | Plassering |
|---|---|---|
| 1.2 Skjermer | rust | høyre bak |

1.2 Rust

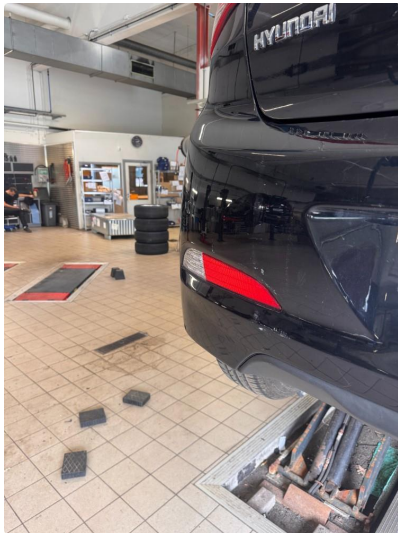
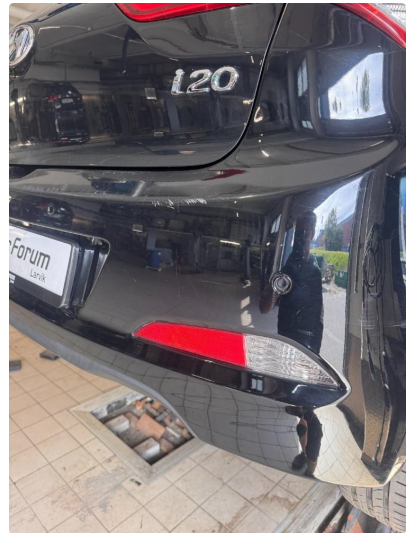
| Punkt | Beskrivelse | Plassering |
|---|---|---|
| 1.3 Støtfanger | ripe(r) | midten - begge bak |

1.3 Ripe(r)

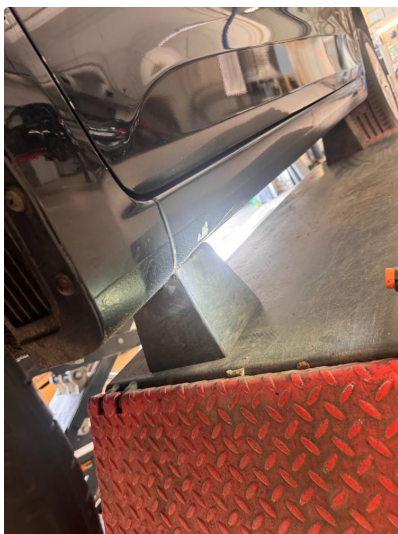
| Punkt | Beskrivelse | Plassering |
|---|---|---|
| 1.4 Kanal | lakk flasser | venstre foran |

1.4 Lakk flasser

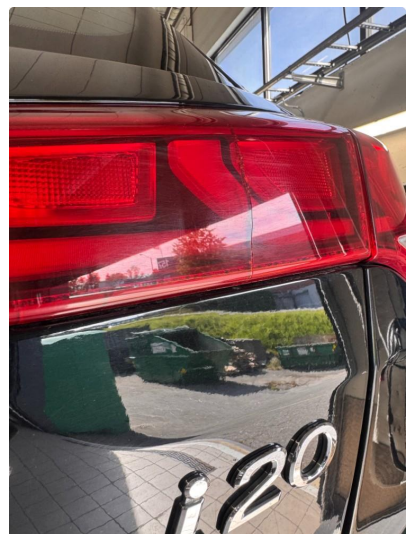
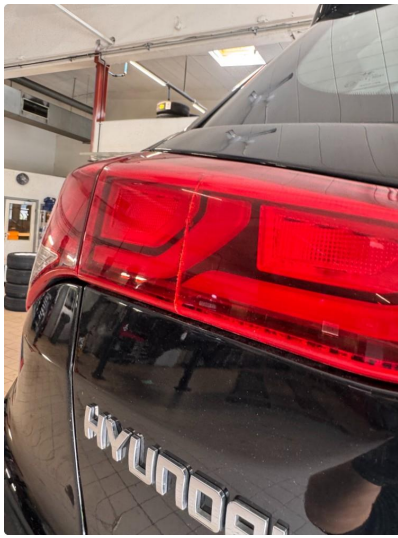
| Punkt | Beskrivelse | Plassering |
|---|---|---|
| 2.1 Lys bak | defekt / sprukket glass | indre - begge bak |

2.1 Defekt / sprukket glass

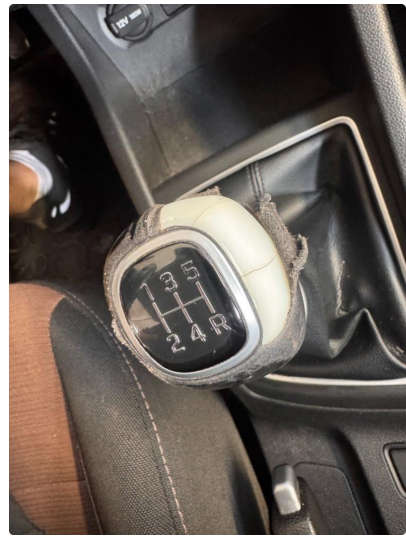
| Punkt | Beskrivelse | Plassering |
|---|---|---|
| 4.2 Deksel | Slitt girspak | |

4.2 Slitt girspak
