**VOLVO V90 4WD**
**TESTDATO: 23.10.2025**
**KODE: 1848252**

**DS26850**

**Bensin hybrid  
- Ladbar  
hybrid**
**CHASSISNR: YV1PWH1V6R1220797**
**BRUKTIMPORT: Nei**
**KJØRETØY: Personbil**
**FRIST FOR PKK: 24.11.2027**

NBF Tilstandsrapport er utarbeidet av Norges Bilbransjeforbund og Forbrukerrådet.

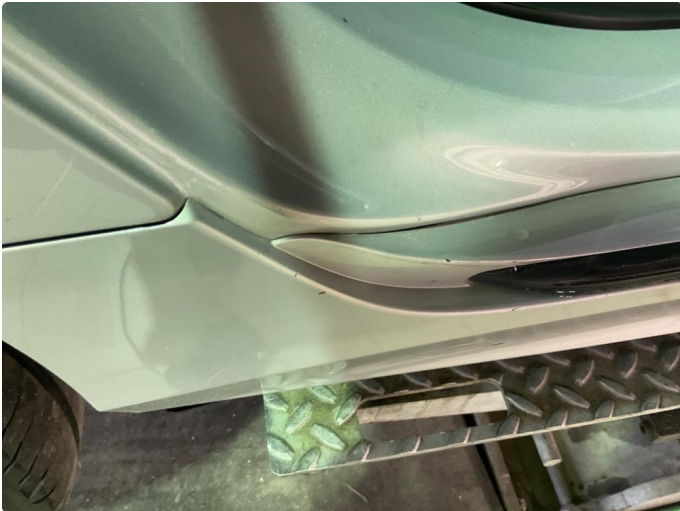
| Punkt | Beskrivelse | Plassering |
|---|---|---|
| 1.1 Dører | lakk flasser | |

1.1 Lakk flasser

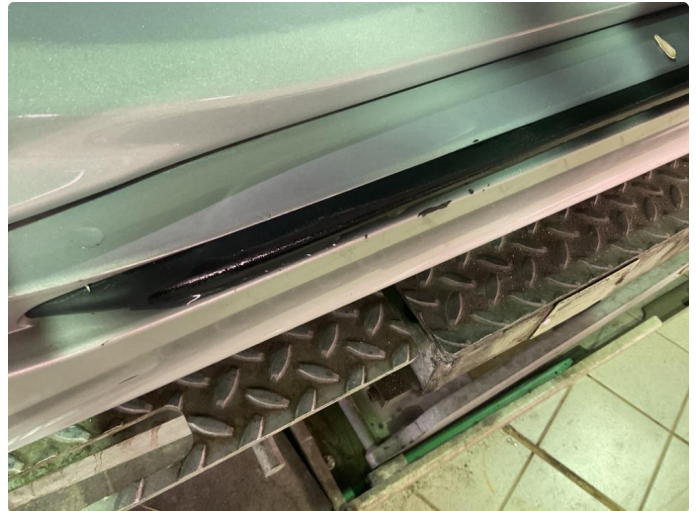
1.1 Lakk flasser

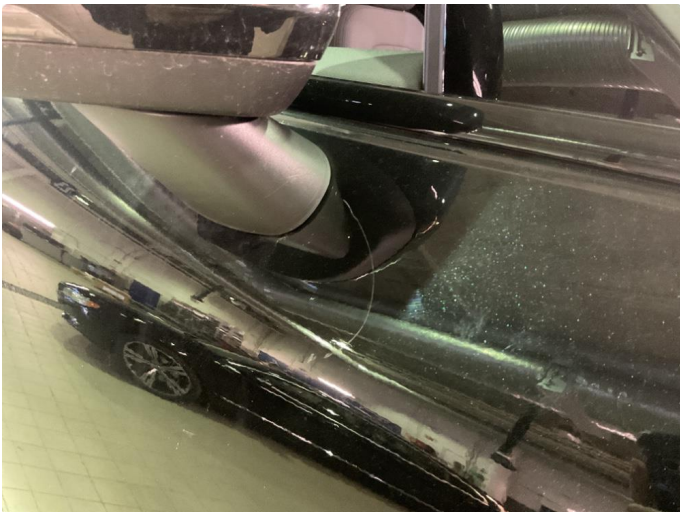
| Punkt | Beskrivelse | Plassering |
|---|---|---|
| 1.2 Dører | riper | |

1.2 Riper

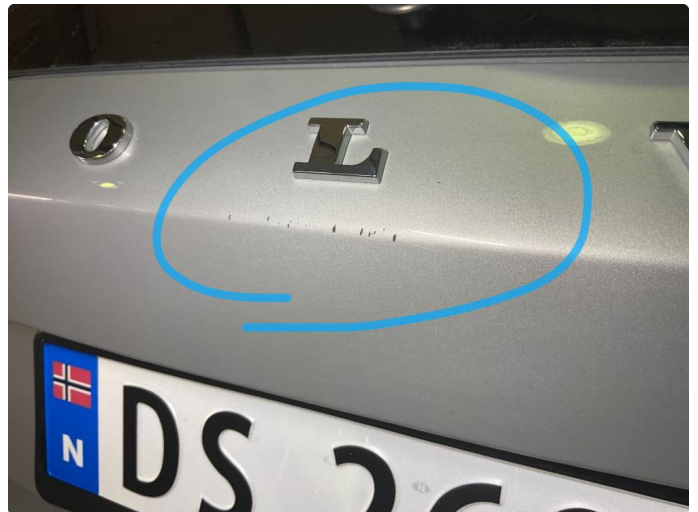
| Punkt | Beskrivelse | Plassering |
|---|---|---|
| 1.3 Bakluke | lakk flasser | |

1.3 Lakk flasser

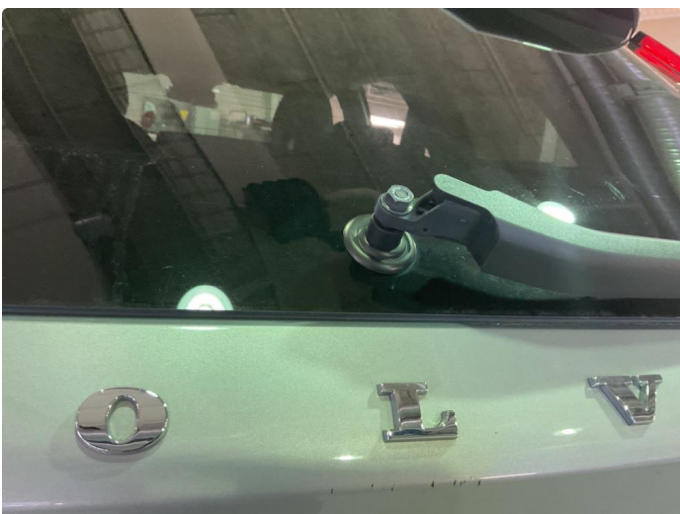
| Punkt | Beskrivelse | Plassering |
|---|---|---|
| 1.4 Vinduspussere/-spyler | mangler deksel pusserarm | |

1.4 Mangler deksel pusserarm

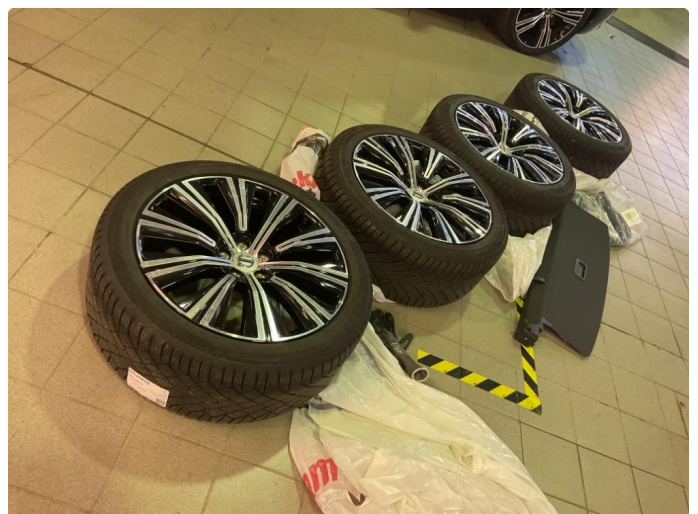
1.5 Øvrige feil

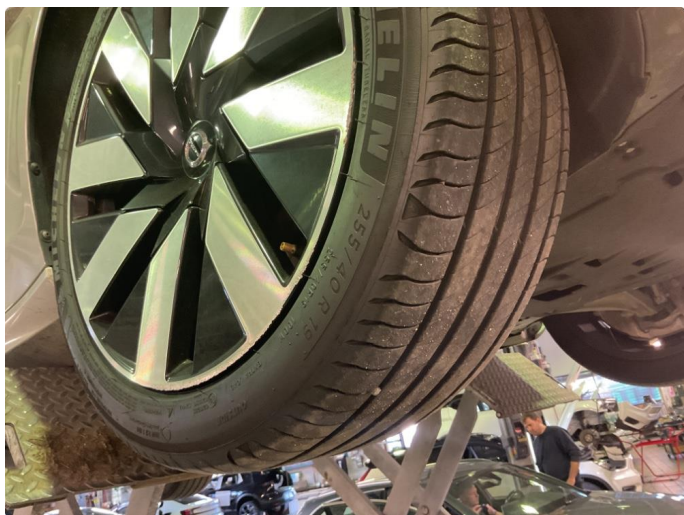
1.5 Øvrige feil

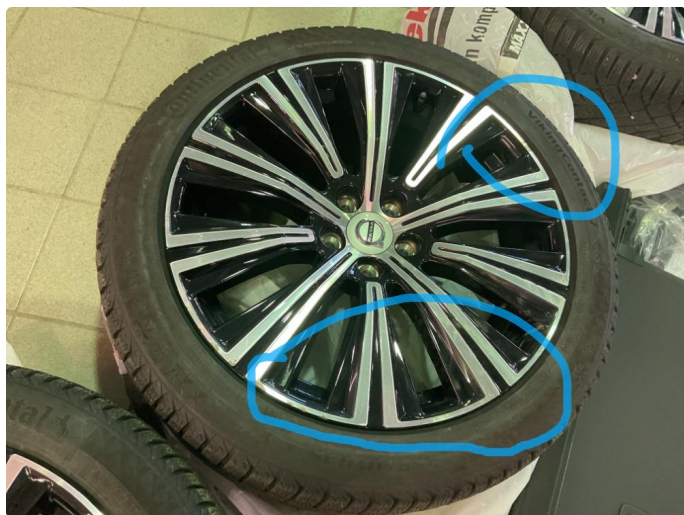
1.6 Kantkjørt felg Diamond Cut

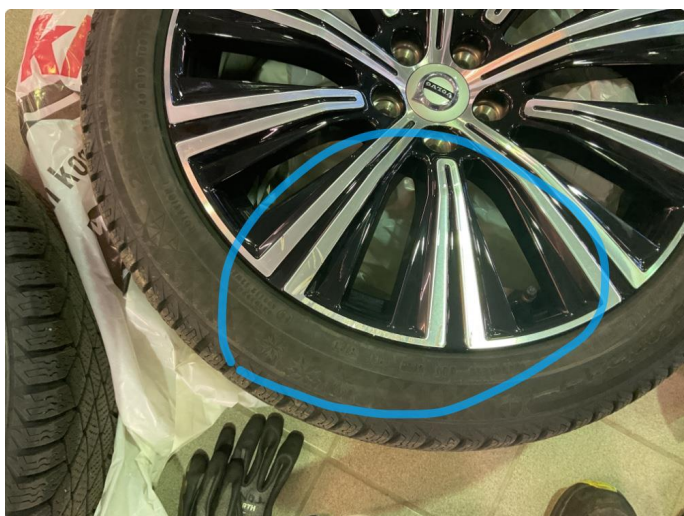
1.6 Kantkjørt felg Diamond Cut

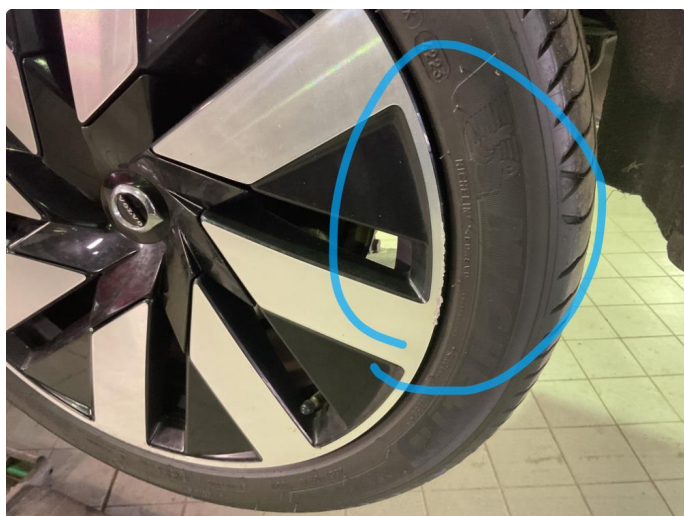
1.7 Kantkjørt felg Diamond Cut

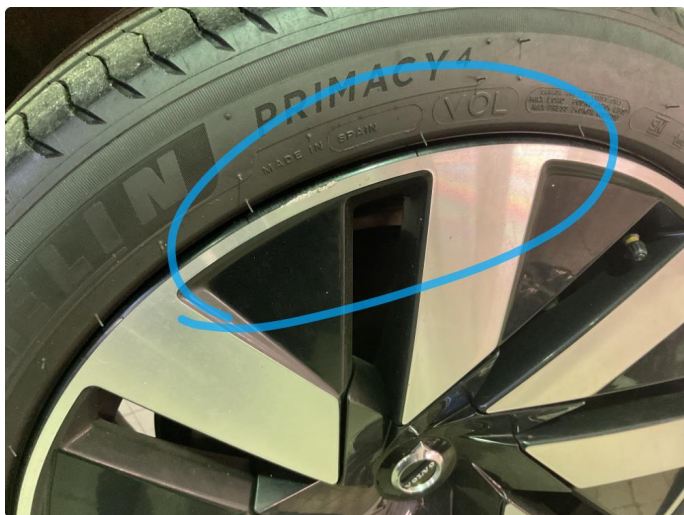
1.7 Kantkjørt felg Diamond Cut

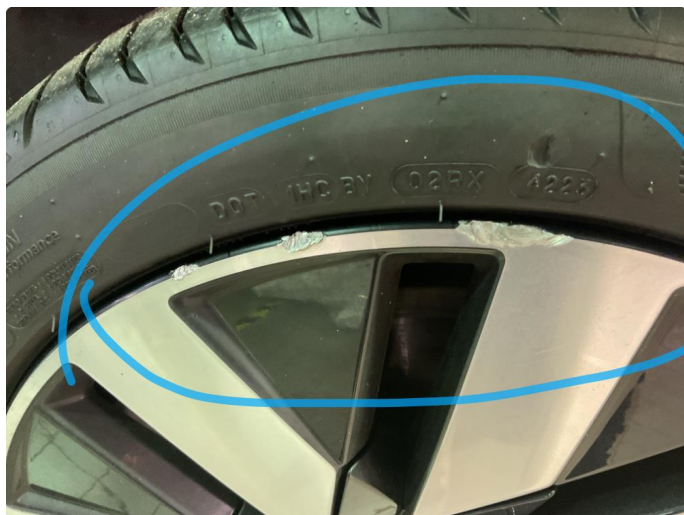
1.8 Skade på felg

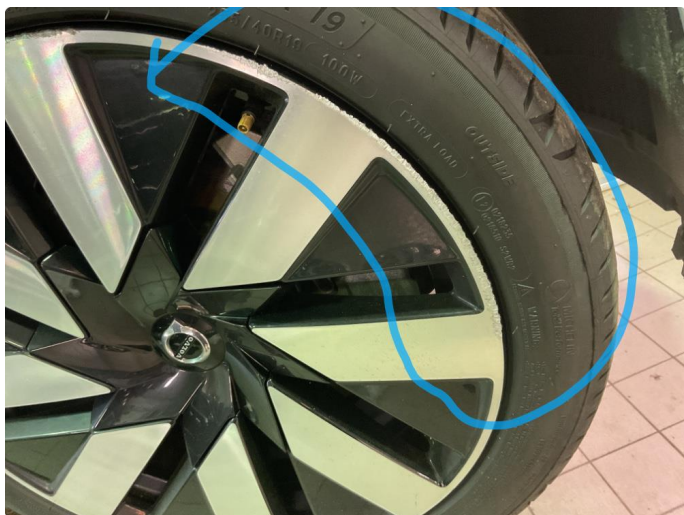
1.8 Skade på felg

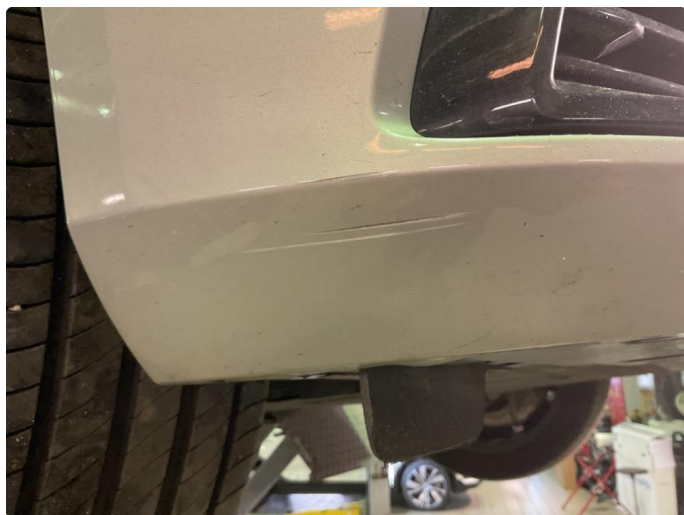
1.9 Skrubbskader underkant

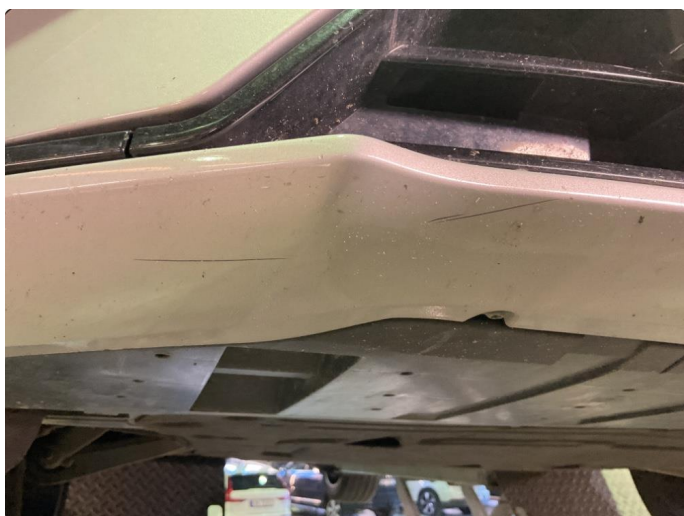
1.9 Skrubbskader underkant

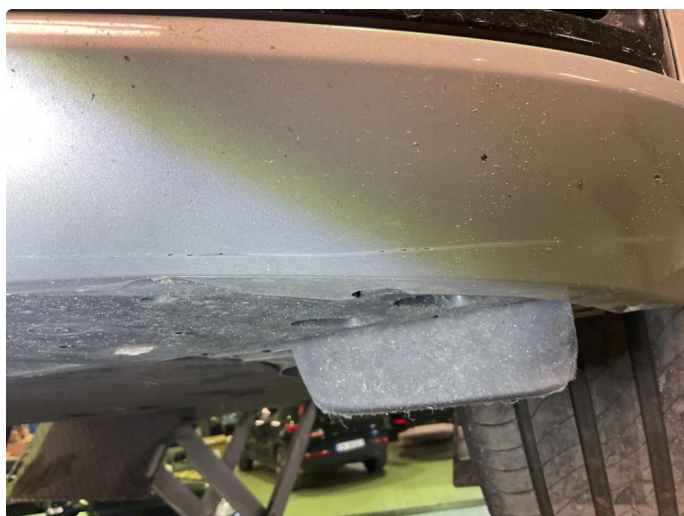
1.9 Skrubbskader underkant

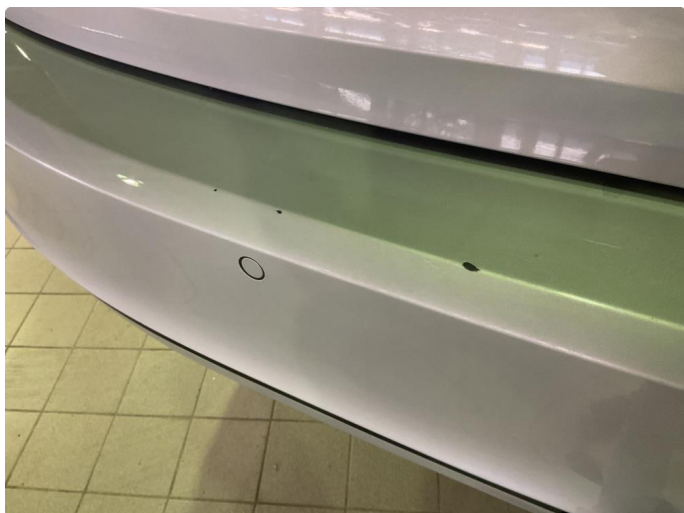
1.10 Skade

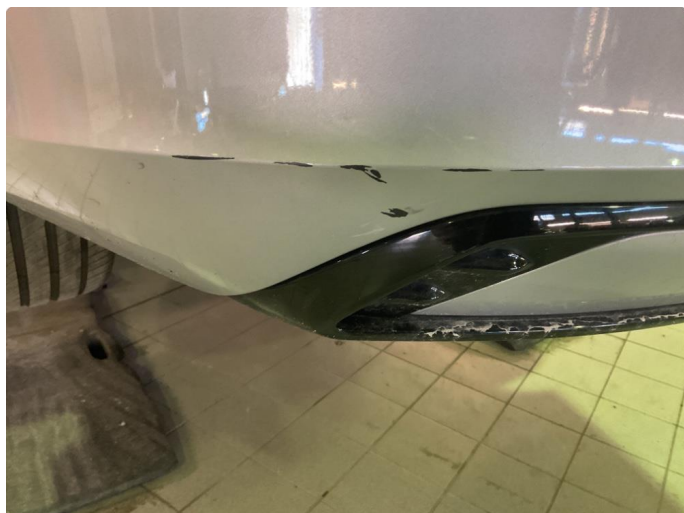
1.10 Skade

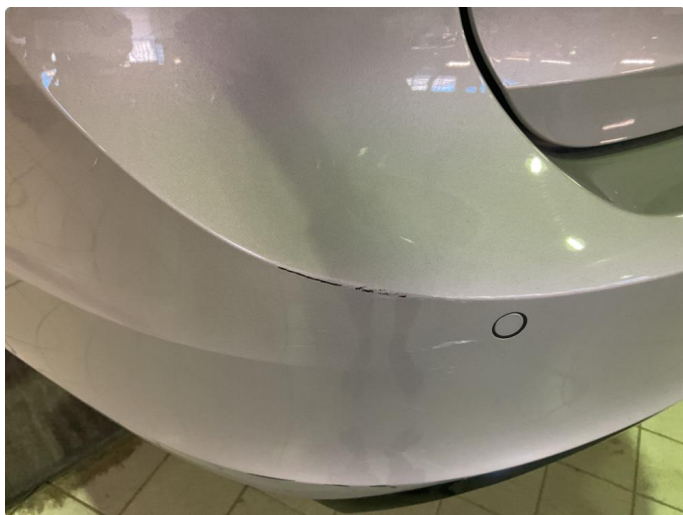
1.10 Skade

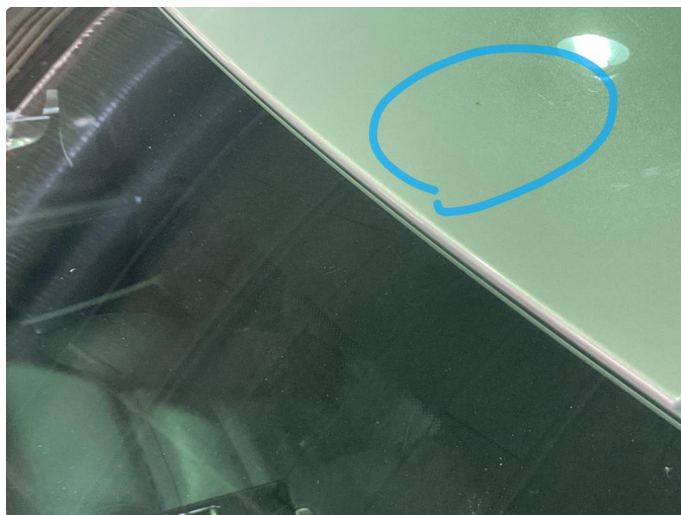
1.11 Steinsprut med rust

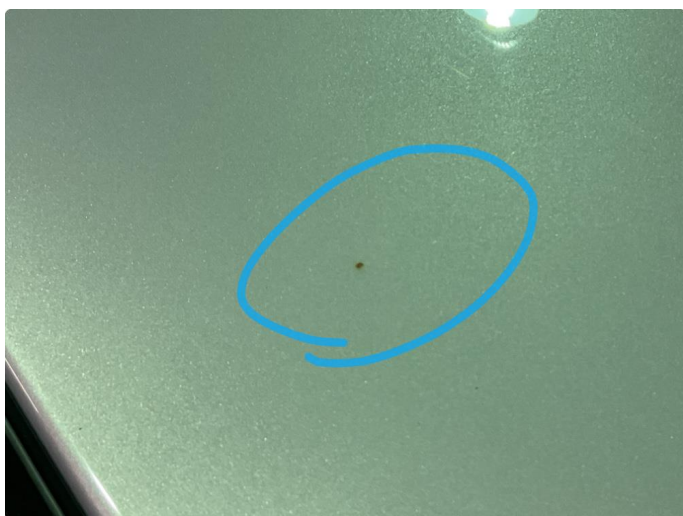
1.11 Steinsprut med rust

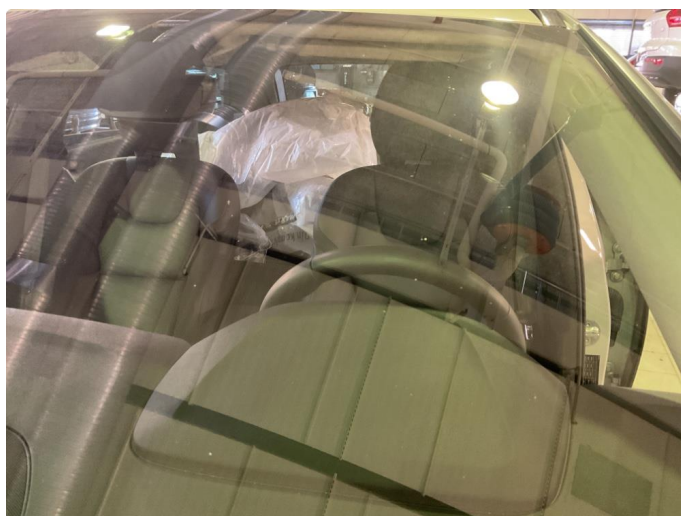
1.12 Steinsprut i synsfelt

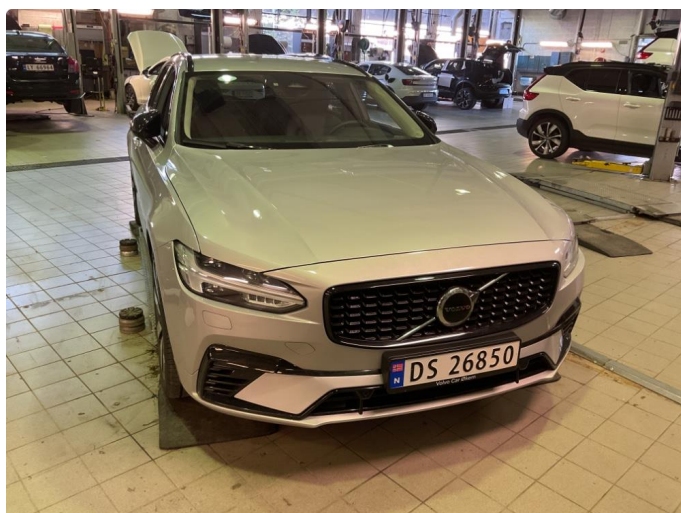
2.1 Trenger stor service

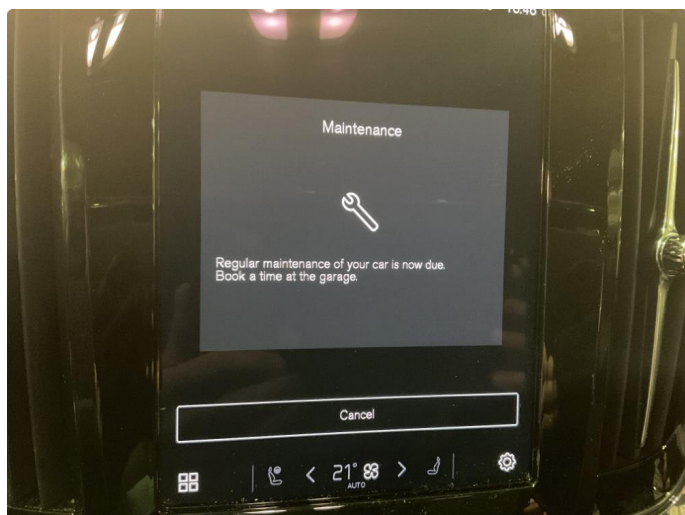
2.1 Trenger stor service

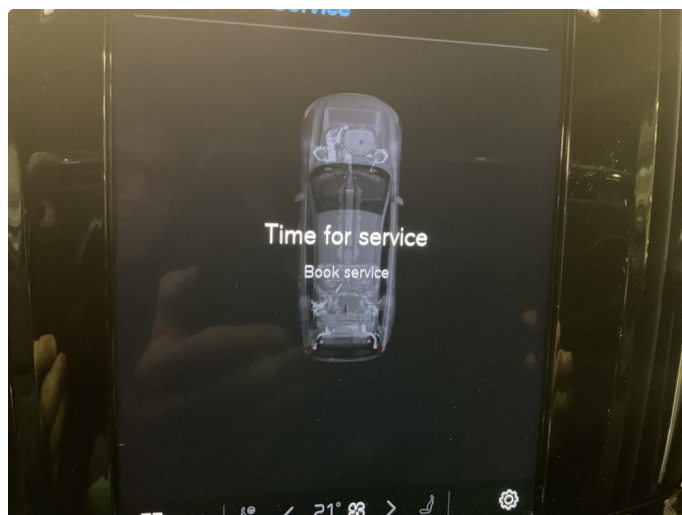
2.1 Trenger stor service

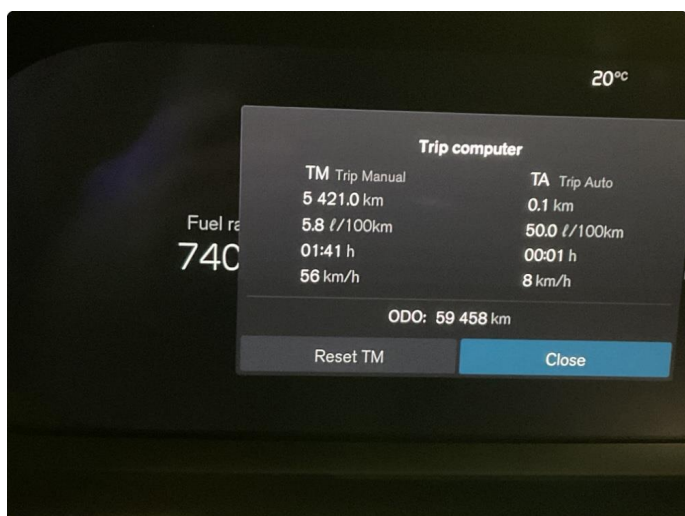
2.1 Trenger stor service

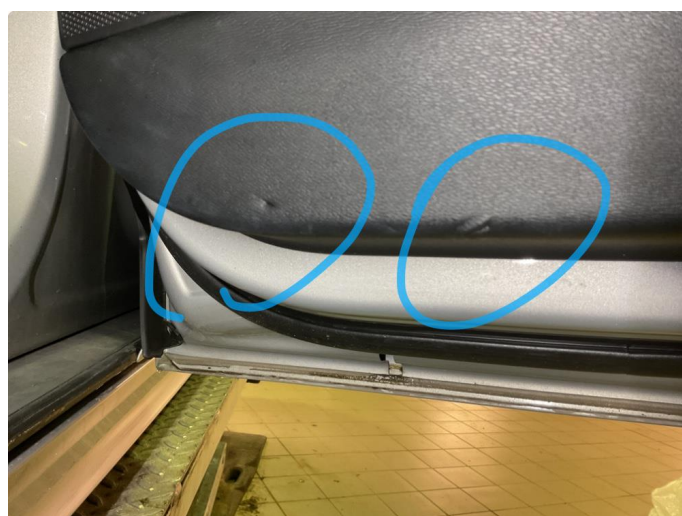
4.1 Skadet/merker etter utstyr

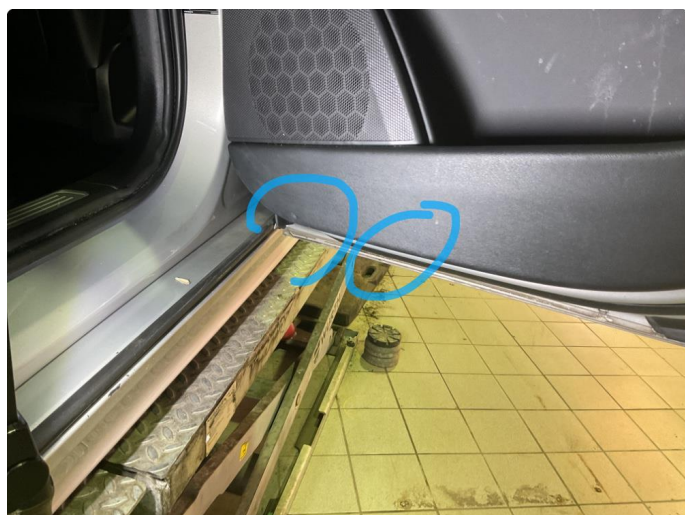
4.1 Skadet/merker etter utstyr

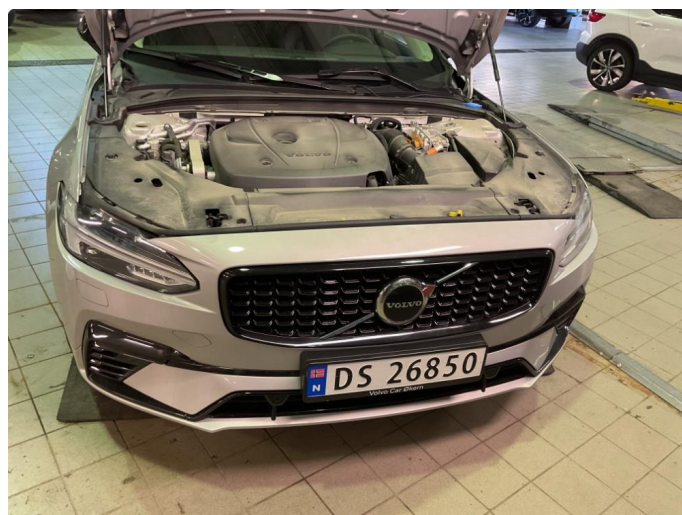
5.1 Øvrige feil
