**VOLVO XC40 4WD**
**TESTDATO: 08.07.2024**
**KODE: 1456657**

| <b>EC65329</b> | <b>76 632 KM</b> | <b>17.06.2021</b><br>Førstegang registrert | <b>Elektrisk</b> |

NBF Tilstandsrapport er utarbeidet av Norges Bilbransjeforbund og Forbrukerrådet.

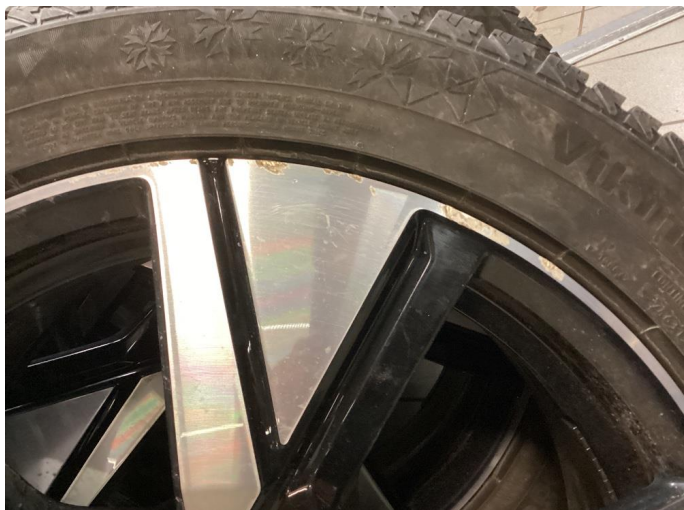
| Punkt | Beskrivelse | Plassering |
|---|---|---|
| 1.1 Dekk/Felger | kantkjørt felg Diamond Cut | |

1.1 Kantkjørt felg Diamond Cut

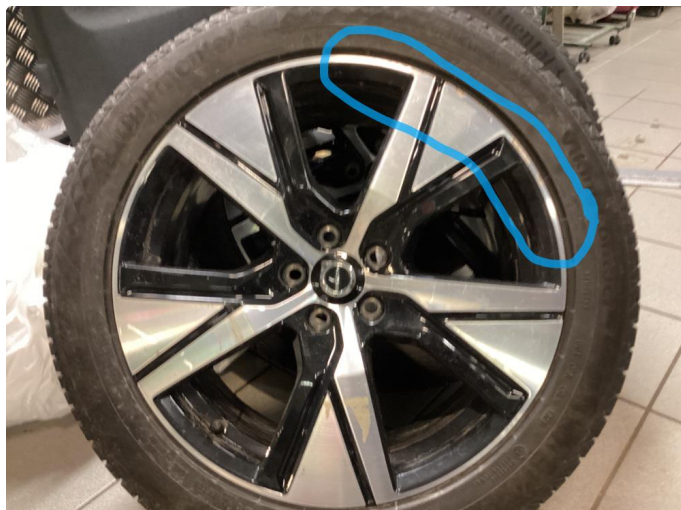
1.1 Kantkjørt felg Diamond Cut

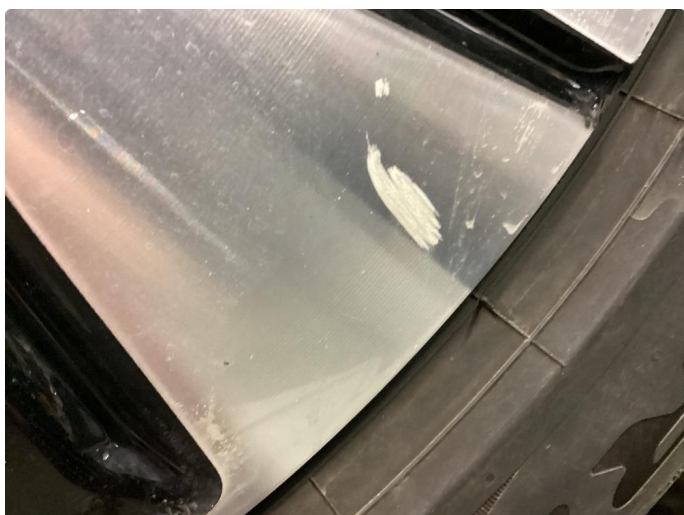
| Punkt | Beskrivelse | Plassering |
|---|---|---|
| 1.2 Dekk/Felger | skade på felg | |

1.2 Skade på felg

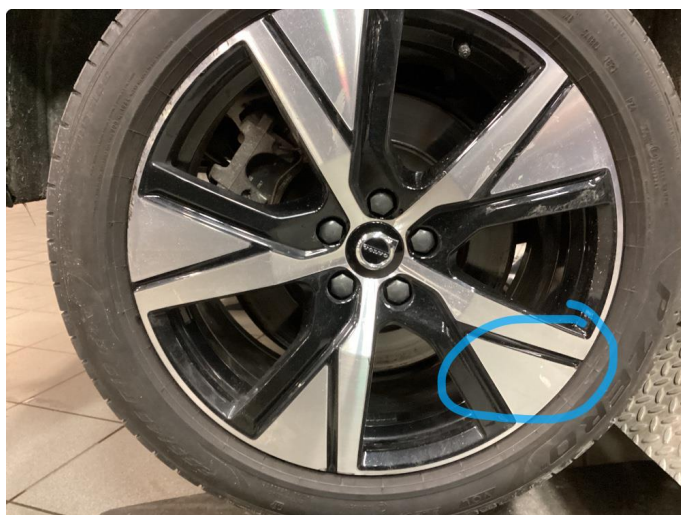
1.2 Skade på felg
