ISUZU N/A / BTF 163 HK AUTOMAT 4WD
TESTDATO: 15.04.2026
KODE: 1999453

PX67581

NBF Tilstandsrapport er utarbeidet av Norges Bilbransjeforbund og Forbrukerrådet.

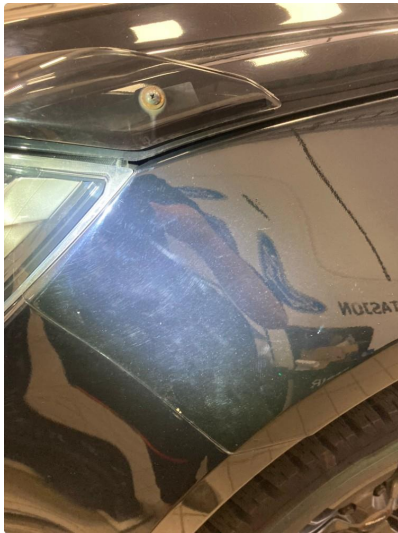
1.1 Stensprut

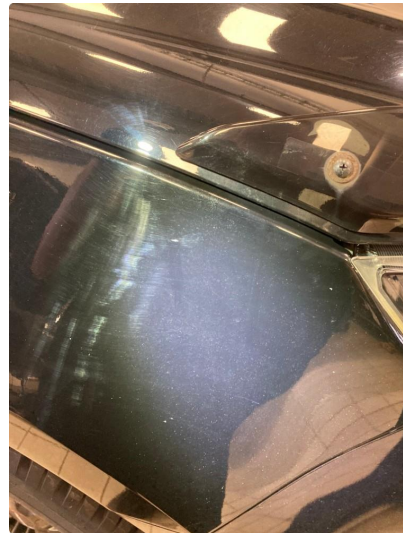
1.1 Stensprut

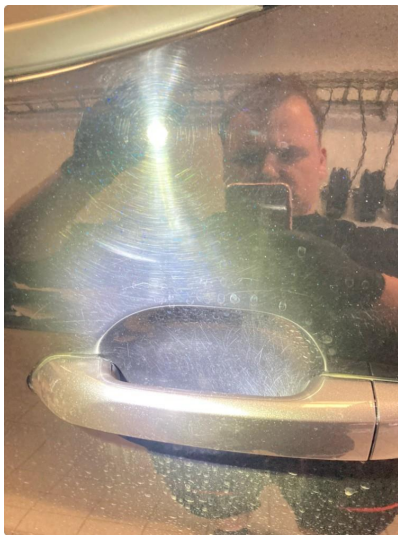
1.2 Generelt mye riper

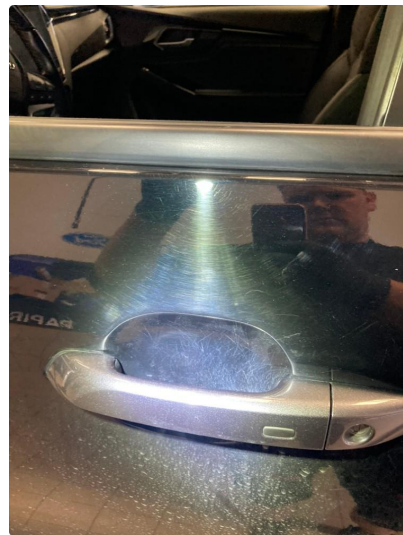
1.2 Generelt mye riper
