**PEUGEOT 2008 2WD**
**TESTDATO: 10.02.2026**
**KODE: 1945913**

**EF39872**

NBF Tilstandsrapport er utarbeidet av Norges Bilbransjeforbund og Forbrukerrådet.

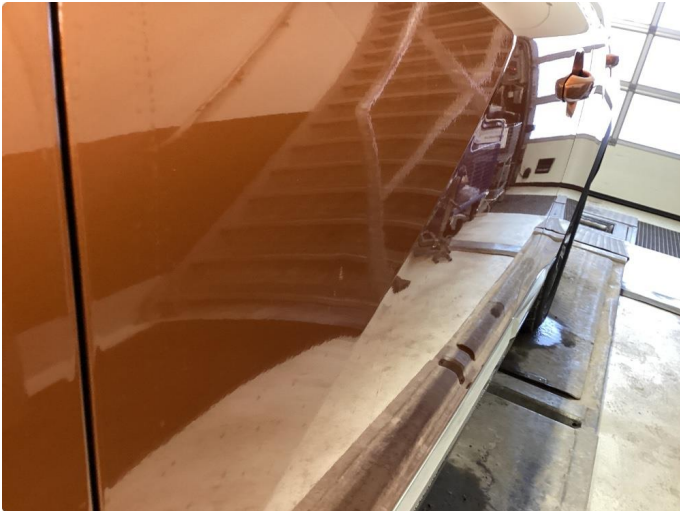
| Punkt | Beskrivelse | Plassering |
|---|---|---|
| 1.2 Dører | liten p-bulk. | venstre foran |

1.2 Liten p-bulk.
