PEUGEOT 208 / U 2WD

TESTDATO: 17.03.2026

CHASSISNR: VR3UHZKXZNT682386

NBF Tilstandsrapport er utarbeidet av Norges Bilbransjeforbund og Forbrukerrådet.

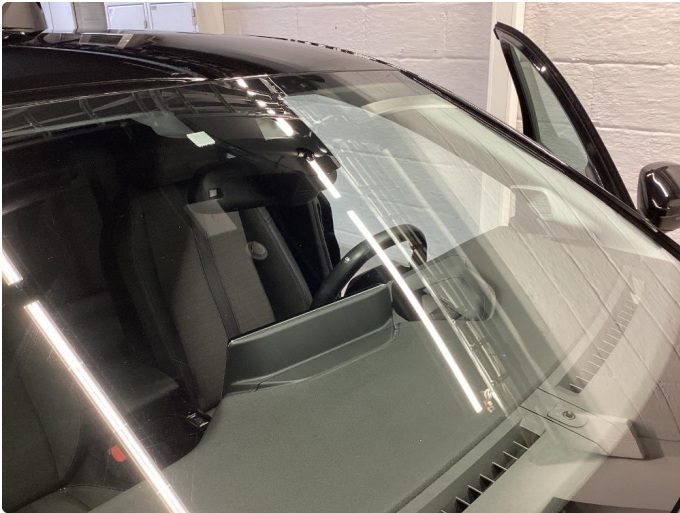
| Punkt | | Beskrivelse | Plassering |
|---|---|---|---|
| 1.4 | Frontvindu | steinsprut | |

1.4 Steinsprut
