TESTDATO: 10.09.2025

KODE: 1805461

NBF Tilstandsrapport er utarbeidet av Norges Bilbransjeforbund og Forbrukerrådet.

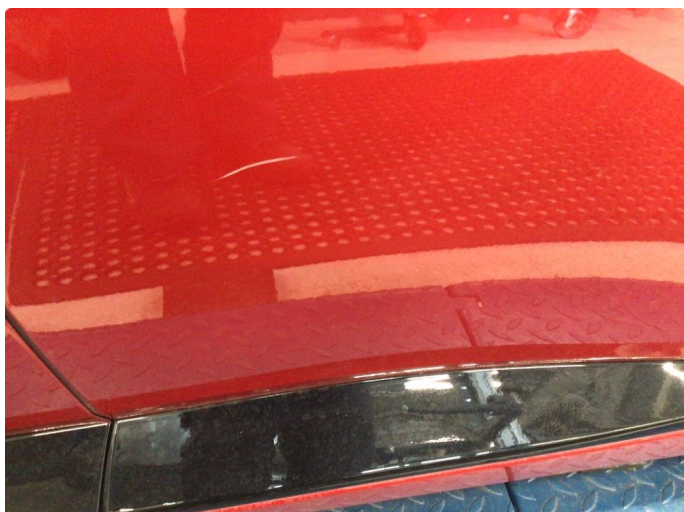
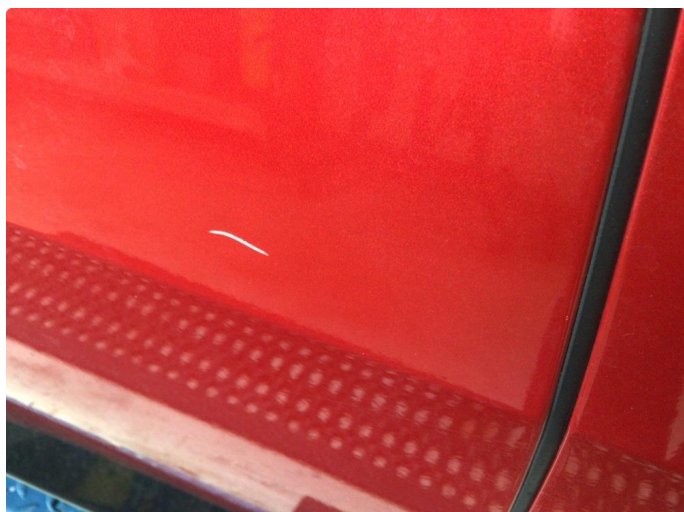
| Punkt | Beskrivelse | Plassering |
|---|---|---|
| 1.1 Dører | Bulk med lakkskade på høyre bakdør , og dyp ripe på venstre bakdør - rettes og flekk lakkeres. | |
| 1.2 Dører | Bulker på venstre fordør - rettes. | |
| 1.3 Tilhengerfeste | Avtagbart hengerfeste krok sitter fast - får ikke satt inn nøkkel i lås - hengerfeste skiftes. | |
