PEUGEOT EXPERT 2WD

TESTDATO: 02.02.2026

EE30795

NBF Tilstandsrapport er utarbeidet av Norges Bilbransjeforbund og Forbrukerrådet.

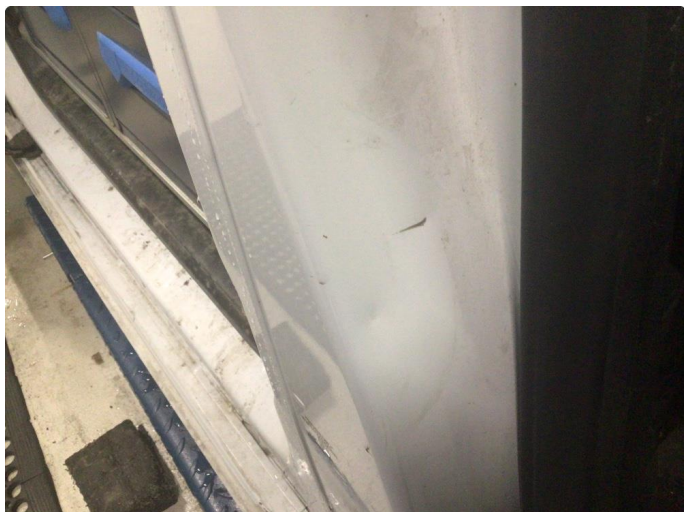
| Punkt | Beskrivelse | Plassering |
|---|---|---|
| 1.3 Skjermer | Skade på venstre bakskjerm | |

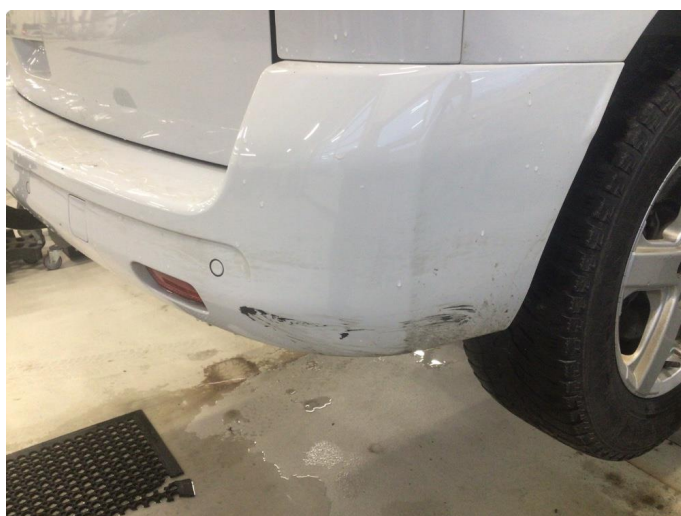
| Punkt | Beskrivelse | Plassering |
|---|---|---|
| 1.6 Støtfanger | Dype riper på støtfanger bak | |

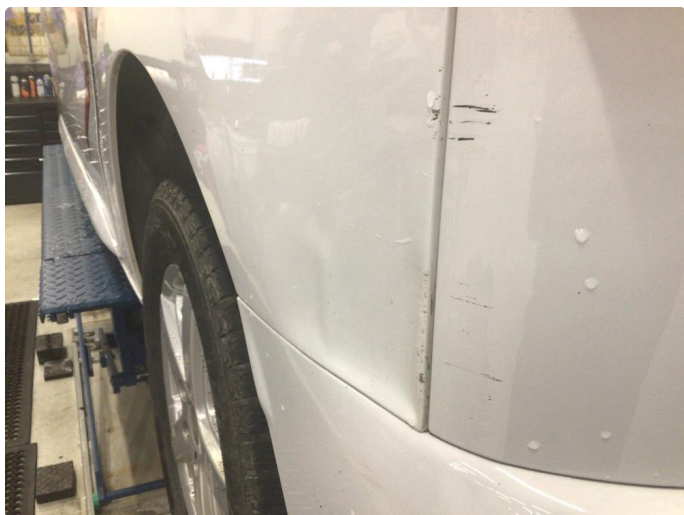
| Punkt | Beskrivelse | Plassering |
|---|---|---|
| 1.7 Støtfanger | Dype riper på støtfanger foran | |
