PEUGEOT 3008 131 HK AUTOMAT 2WD
TESTDATO: 05.12.2024
KODE: 1585129

AS60199	86 850 KM	14.05.2019 Førstegang registrert	Diesel
----------------	------------------	--	---------------

CHASSISNR: VF3MCYHZRJS471432	BRUKTIMPORT: Nei
KJØRETØY: Personbil	FRIST FOR PKK: 27.02.2025

NBF Tilstandsrapport er utarbeidet av Norges Bilbransjeforbund og Forbrukerrådet.

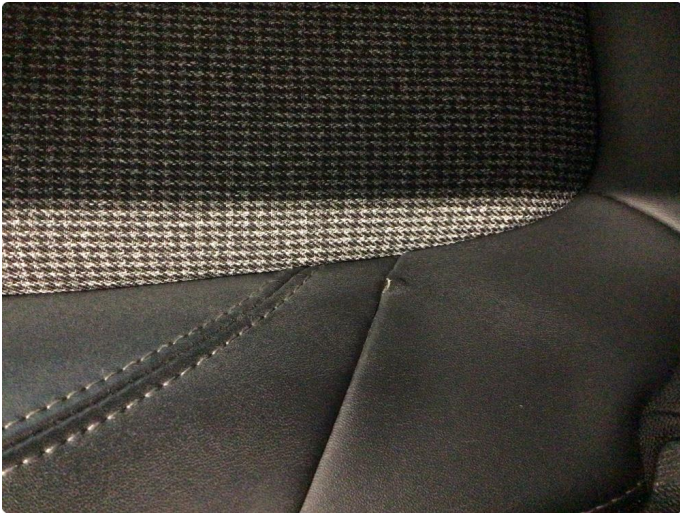
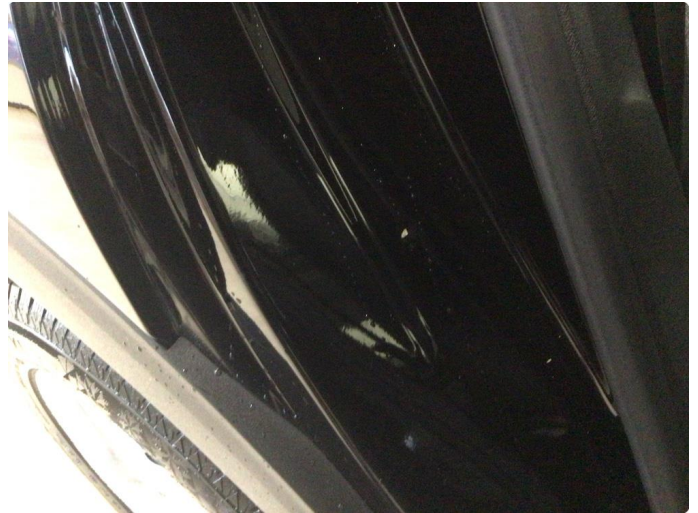
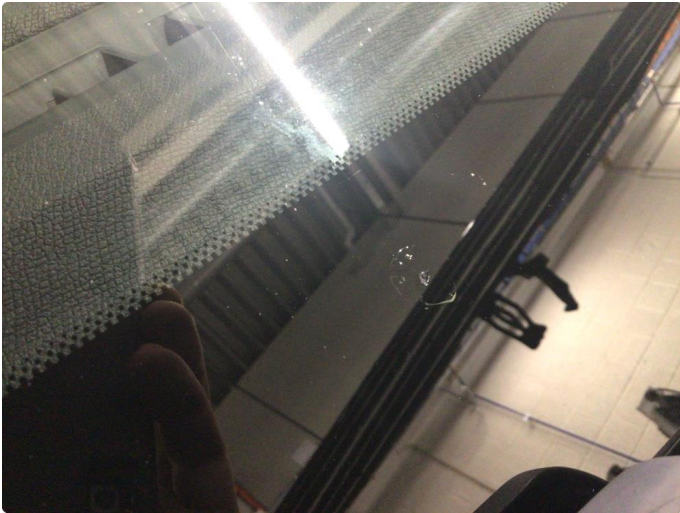
Punkt	Beskrivelse	Plassering
1. EKSTERIØR		
1.1 Dører	Bulk på venstre bakdør - rettes.	
1.2 Døråpning	Bulk med lakkskade i døråpning til høyre bakdør - rettes og pensles	
1.3 Frontvindu	Steinsprut med sprekker i frontrute - nedkant høyre side - frontrute skiftes - egenandel ca 3000,-	
2. INTERIØR		
2.1 Seter	Sprukket trekk på sittepute venstre side foran - skiftes - garanti på bil har gått ut, så her det evt goodwill inne i bildet,.
