BMW IX XDRIVE50 4WD

TESTDATO: 04.02.2026

EF33483

NBF Tilstandsrapport er utarbeidet av Norges Bilbransjeforbund og Forbrukerrådet.

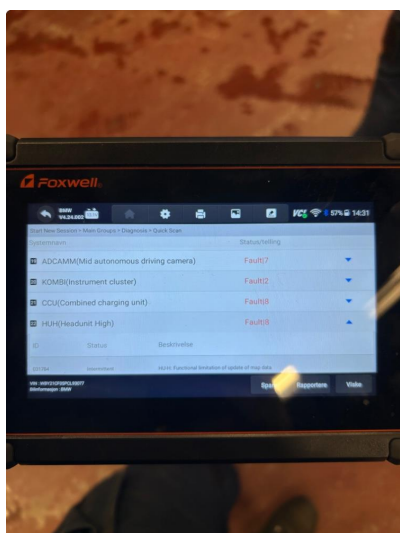
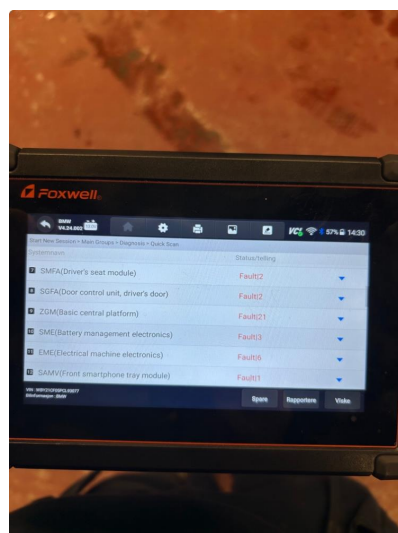
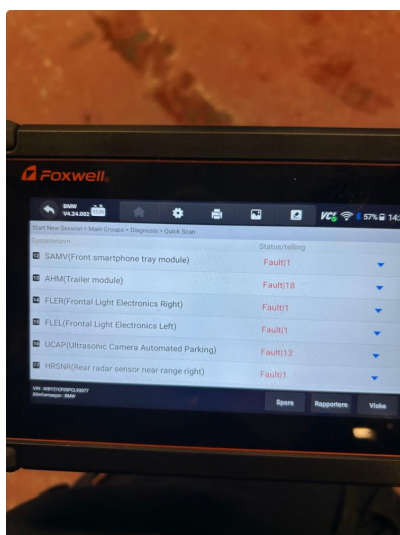
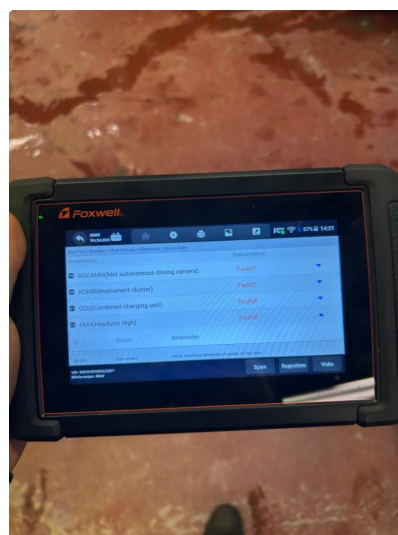
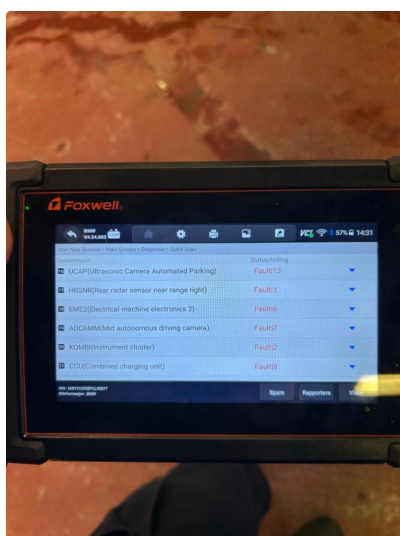
| Punkt | Beskrivelse | Plassering |
|---|---|---|
| 1.1 Diagnose | feilkoder | |

1.1 Feilkoder

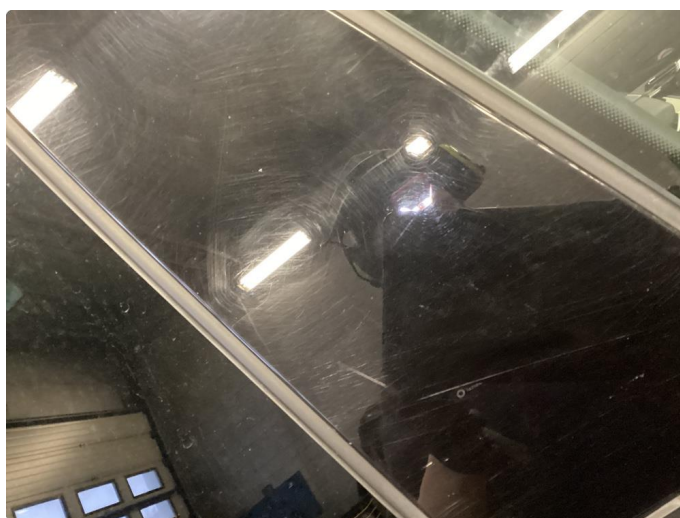
| Punkt | Beskrivelse | Plassering |
|---|---|---|
| 2.1 Lakk | generelt mye riper | |

2.1 Generelt mye riper

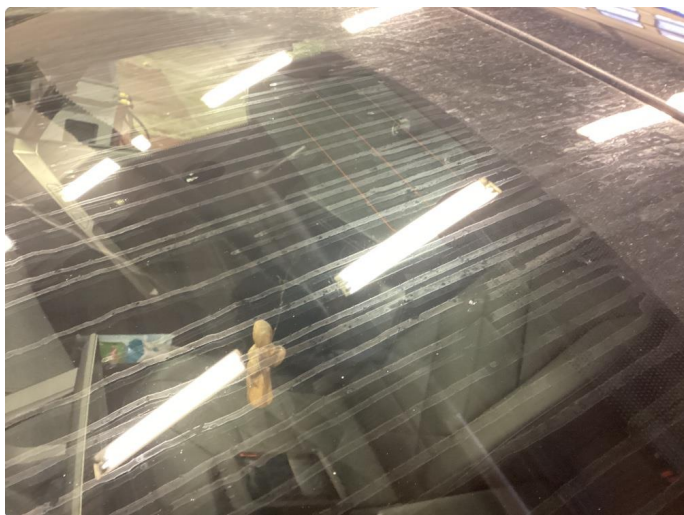
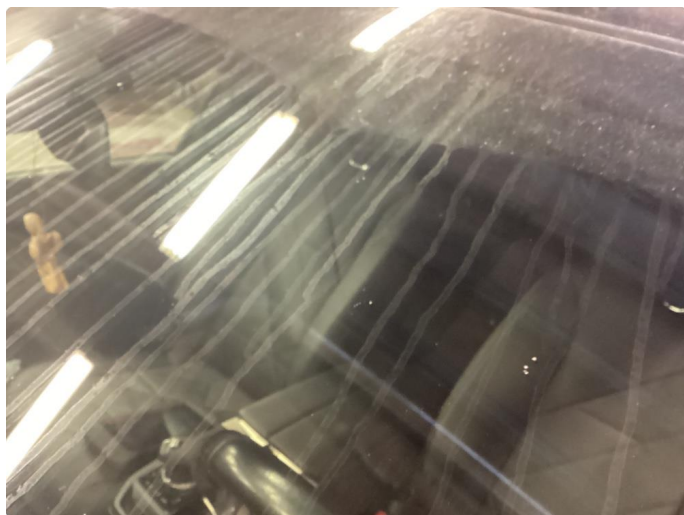
| Punkt | Beskrivelse | Plassering |
|---|---|---|
| 2.2 Frontvindu | steinsprut | |

2.2 Steinsprut

- Sommerhjul ikke med på test
- Slitasje på ratt og multifunksjonsknapper
- Mange små steinsprut i frontrute. en stor som bør repareres.
- generell bruksslitasje på bil

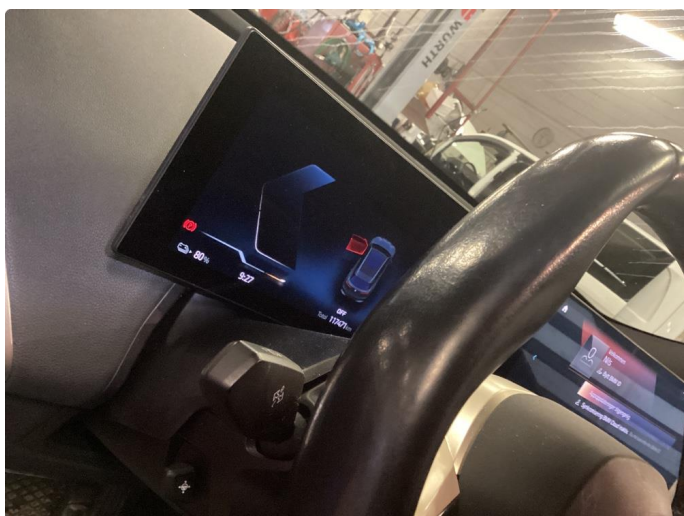
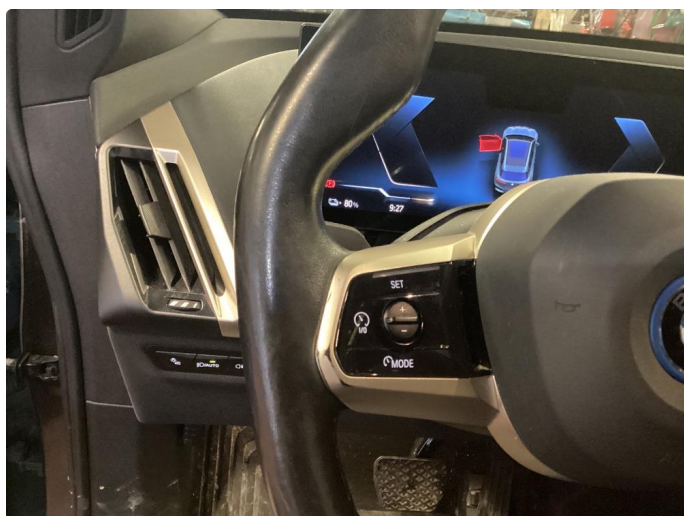
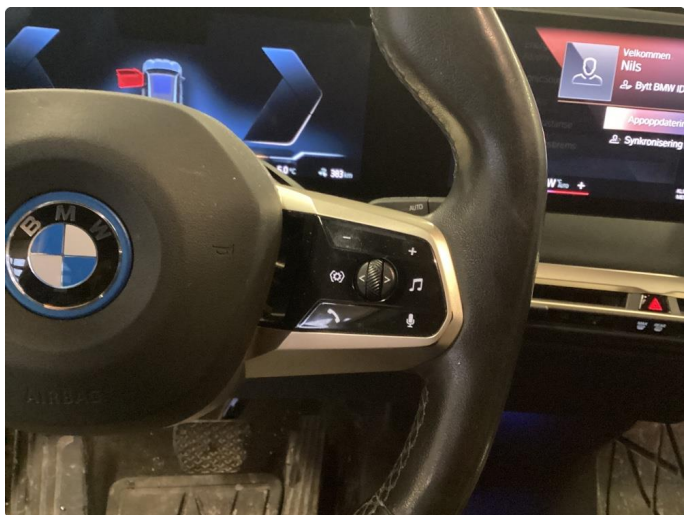
| Punkt | Beskrivelse | Plassering |
|---|---|---|
| 3.1 Ratt | slitt | |

3.1 Slitt

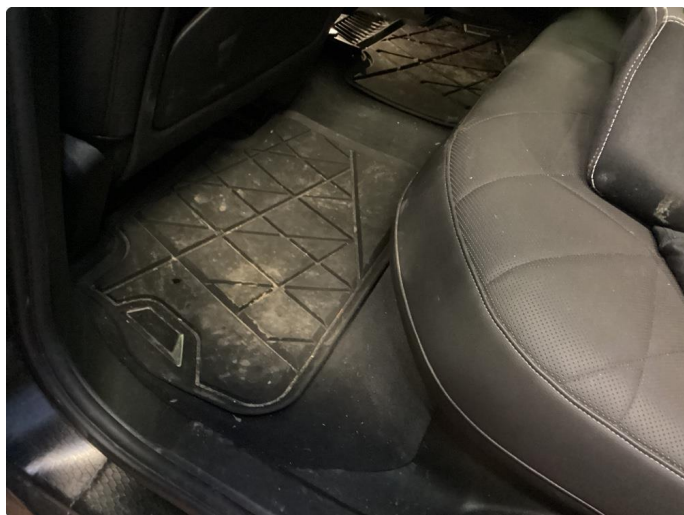
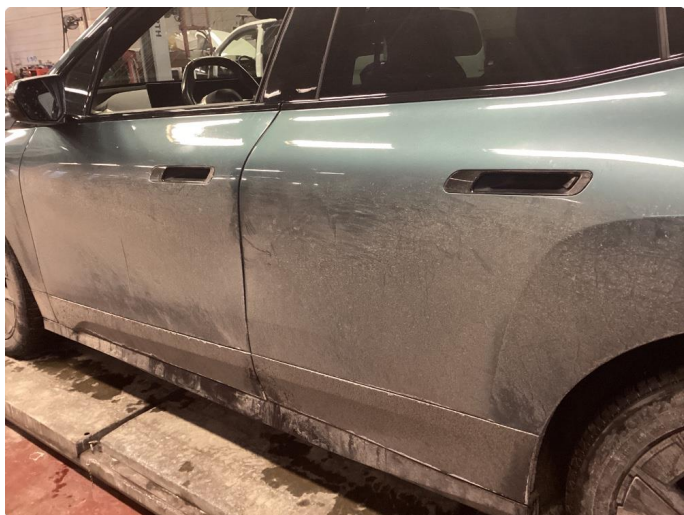
| Punkt | Beskrivelse | Plassering |
|---|---|---|
| 4.1 Øvrig utstyr/klargjøring | utvendig og innvendig vask | |

4.1 Utvendig og innvendig vask

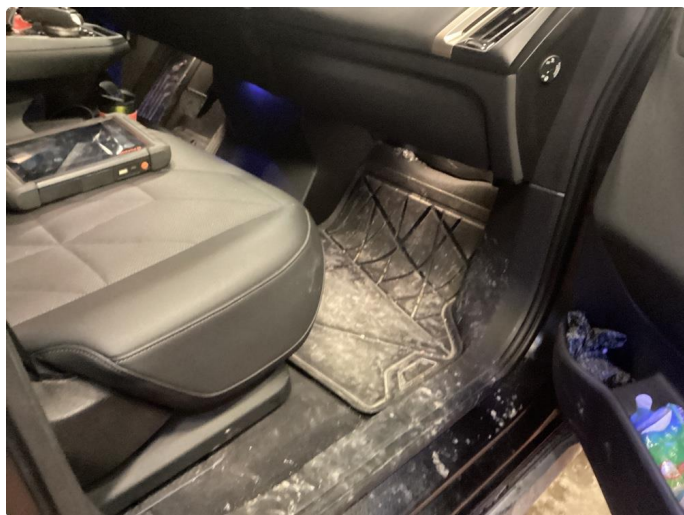
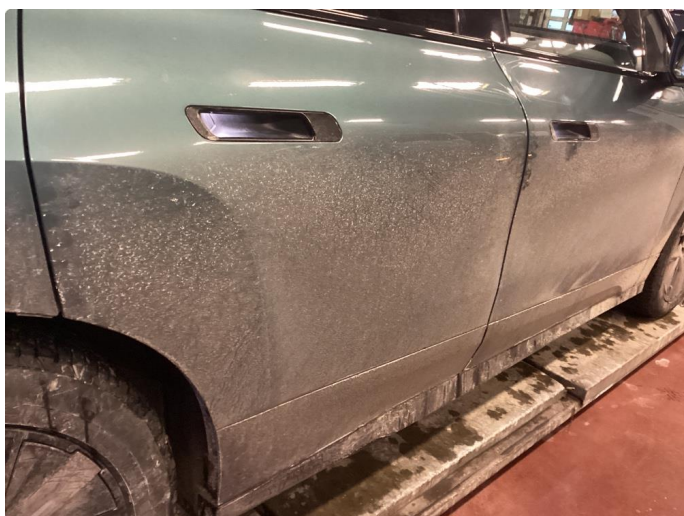
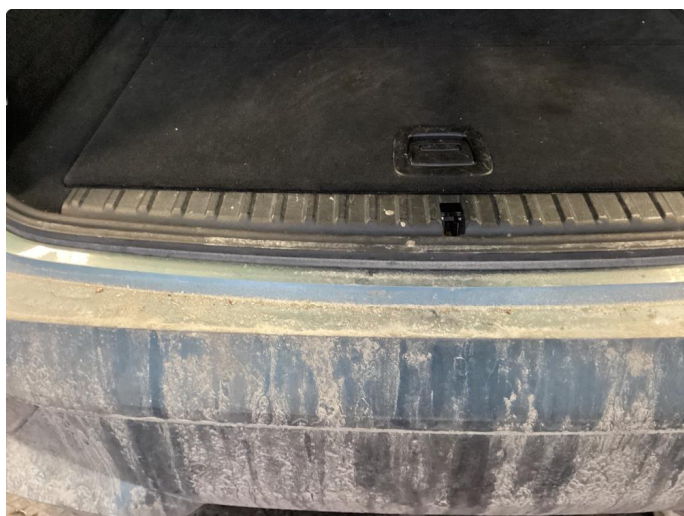
| Punkt | Beskrivelse | Plassering |
|---|---|---|
| 4.2 Øvrig utstyr/klargjøring | unormalt skittent | |

4.2 Unormalt skittent
