PEUGEOT 2008 2WD

CHASSISNR: VR3UKZKXZLJ704998

## OPPSUMMERT STATUS PÅ KJØRETØY

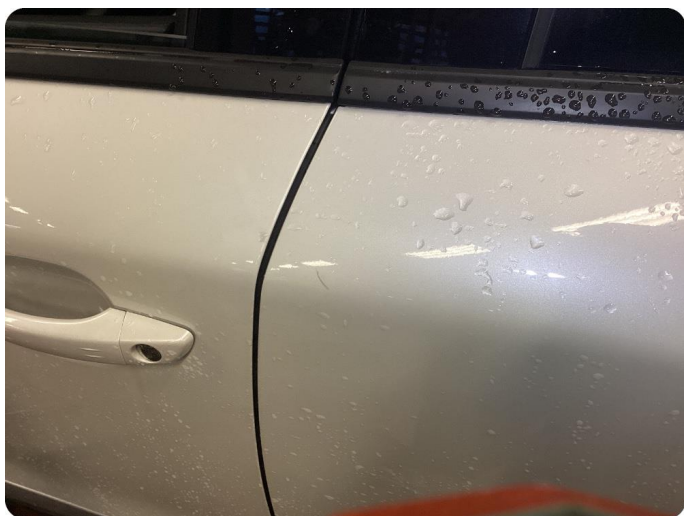
| PUNKT | BESKRIVELSE | PLASSERING | PÅKOST |
|---|---|---|---|
| 1.1 Dører | Riper. Ripe på venstre bakdør | | |

1.1 Riper  
Ripe på venstre bakdør

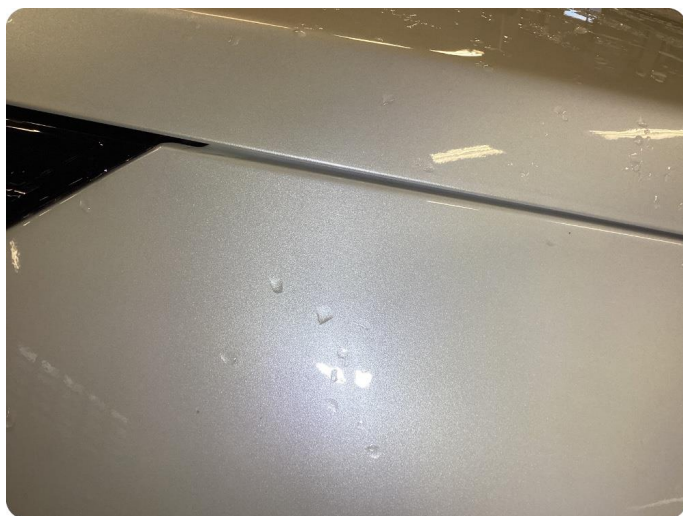
| PUNKT | BESKRIVELSE | PLASSERING | PÅKOST |
|---|---|---|---|
| 1.2 Skjermer | Steinsprut. Flere små steinsprut framskjerm vs | | |

1.2 Steinsprut  
Flere små steinsprut framskjerm vs

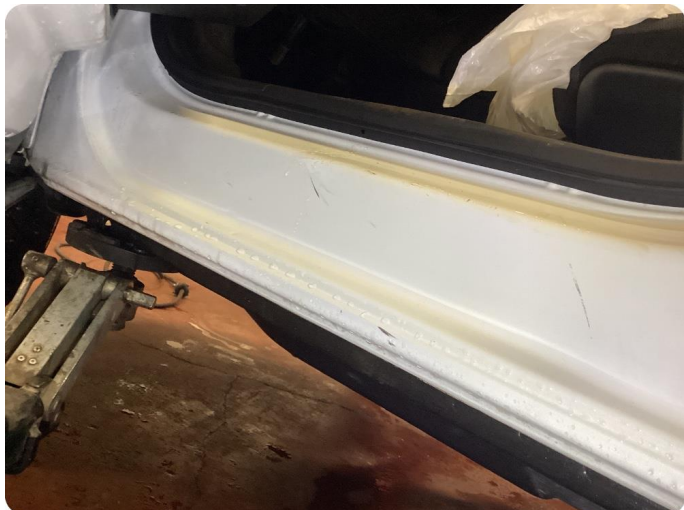
| PUNKT | BESKRIVELSE | PLASSERING | PÅKOST |
|---|---|---|---|
| 1.3 Døråpning | Ripe(r). Riper innsteg/ kanal førerdør | | |

1.3 Ripe(r)  
Riper innsteg/ kanal førerdør

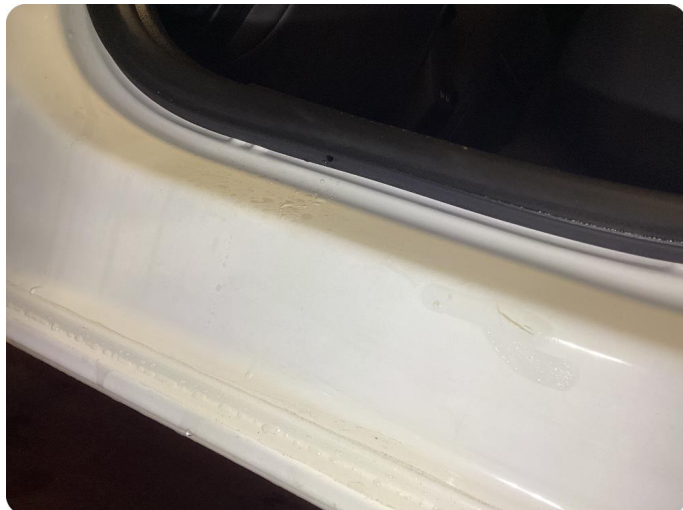
| PUNKT | BESKRIVELSE | PLASSERING | PÅKOST |
|---|---|---|---|
| 1.4 Døråpning | Ripe(r). Ripe i innsteg passasjerdør vs bak | | |

1.4 Ripe(r)  
Ripe i innsteg passasjerdør vs bak

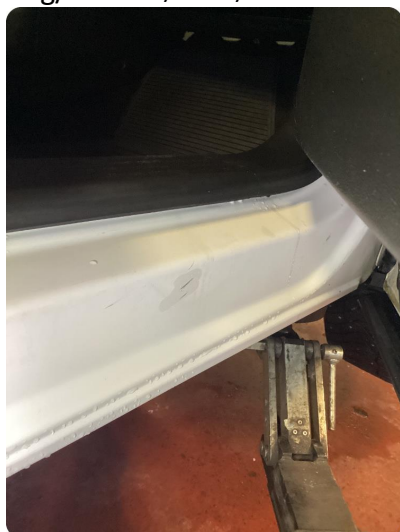
| PUNKT | BESKRIVELSE | PLASSERING | PÅKOST |
|---|---|---|---|
| 1.5 Døråpning | Ripe(r). Riper i innsteghs foran | | |

1.5 Ripe(r)  
Riper i innstegs foran

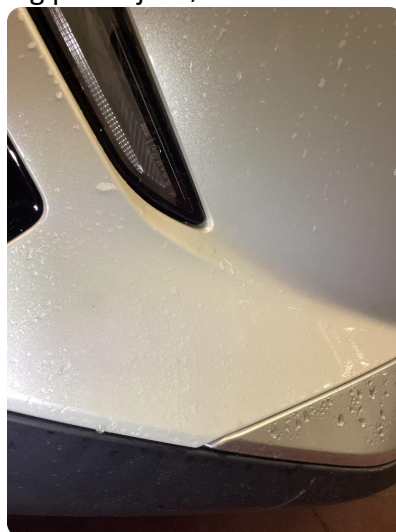
| PUNKT | BESKRIVELSE | PLASSERING | PÅKOST |
|---|---|---|---|
| 1.6 Støtfanger | Steinsprut. Flere små steinsprut på høyre side av frontfanger | | |

1.6 Steinsprut  
Flere små steinsprut på høyre side av frontfanger

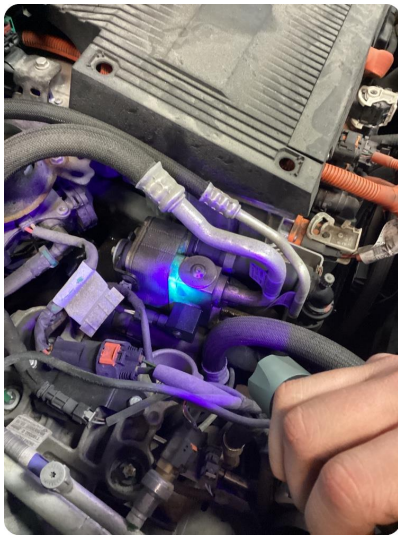
| PUNKT | BESKRIVELSE | PLASSERING | PÅKOST |
|---|---|---|---|
| 2.1 Varme/AC/Klima | Lekkasje. Stor lekkasje fra epansjonsventil | | |

2.1 Lekkasje  
Stor lekkasje fra epansjonsventil

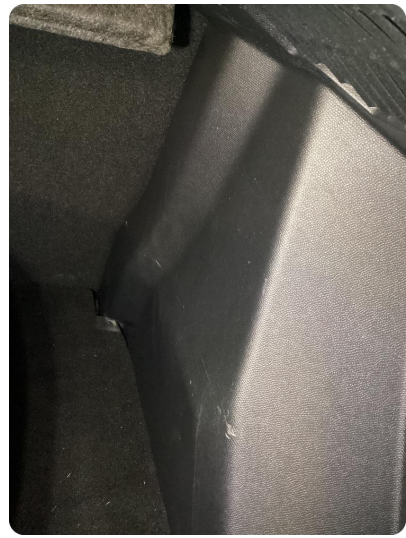
| PUNKT | BESKRIVELSE | PLASSERING | PÅKOST |
|---|---|---|---|
| 2.2 Deksel | Ripe(r). Slitasje riper på deksler i bagasjerom | | |

2.2 Ripe(r)  
Slitasje riper på deksler i bagasjerom

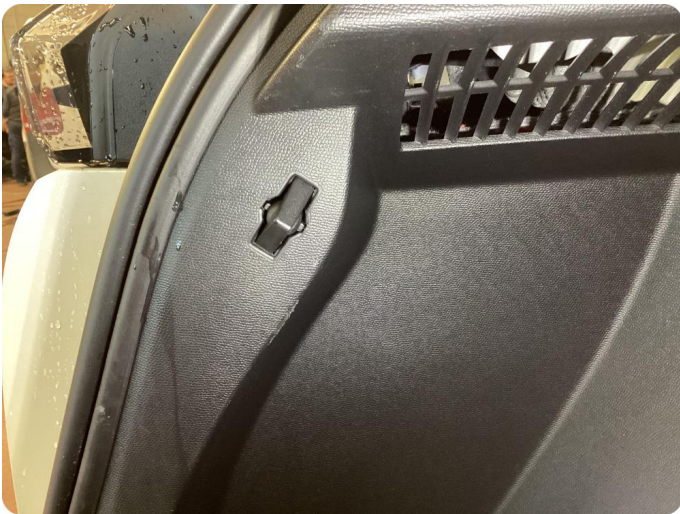
2.2 Ripe(r)  
Slitasje riper på deksler i bagasjerom

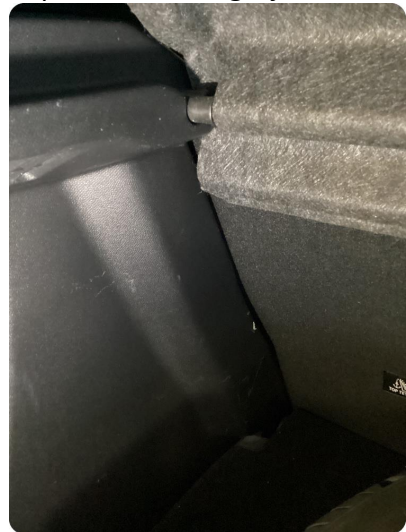
2.2 Ripe(r)  
Slitasje riper på deksler i bagasjerom

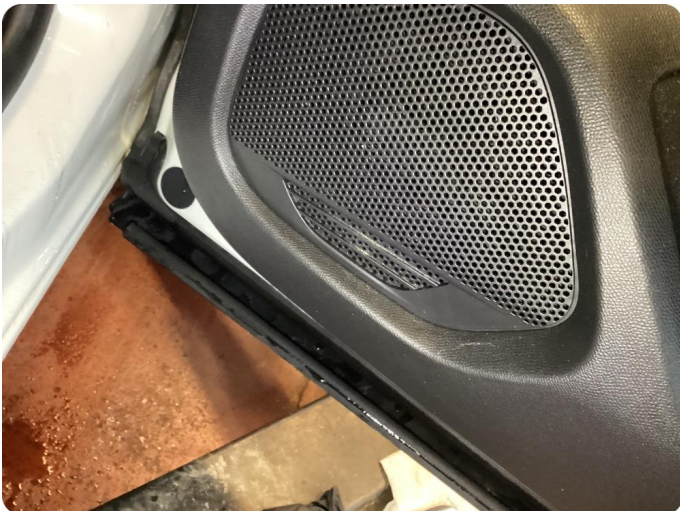
| PUNKT | BESKRIVELSE | PLASSERING | PÅKOST |
|---|---|---|---|
| 2.3 Deksel | Slitt. Ripe dørtrekk høyre side bak | | |

2.3 Slitt  
Ripe dørtrekk høyre side bak
