TOYOTA TOYOTA COROLLA 2WD
TESTDATO: 15.08.2024
KODE: 1481346

NV78221	13 514 KM	16.04.2021 Førstegang registrert	Bensin hybrid - Hybrid, ikke ladbar
----------------	------------------	--	---

NBF Tilstandsrapport er utarbeidet av Norges Bilbransjeforbund og Forbrukerrådet.

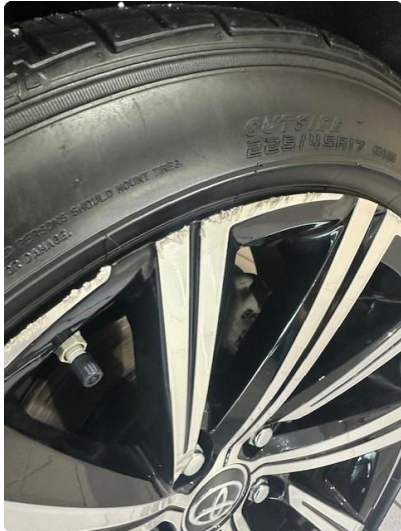
1.1 Kantkjørt felg

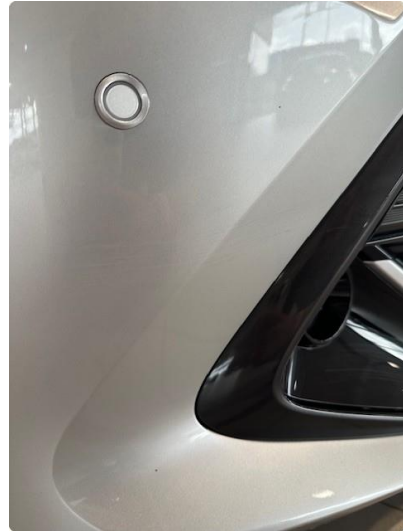
1.2 Riper

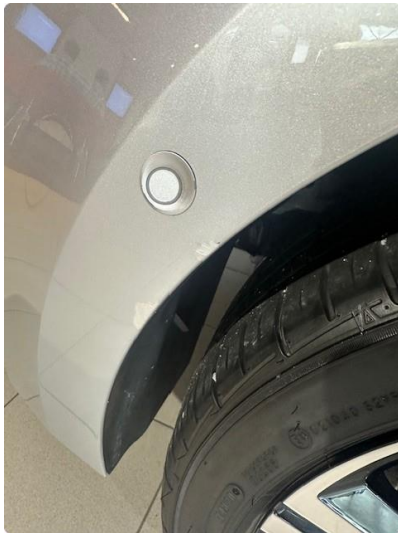
1.3 Sår bakfanger. Lagt i lakk.
