VOLVO XC60 190 HK AUTOMAT 4WD
TESTDATO: 09.04.2026
KODE: 1994402

NF80832

NBF Tilstandsrapport er utarbeidet av Norges Bilbransjeforbund og Forbrukerrådet.

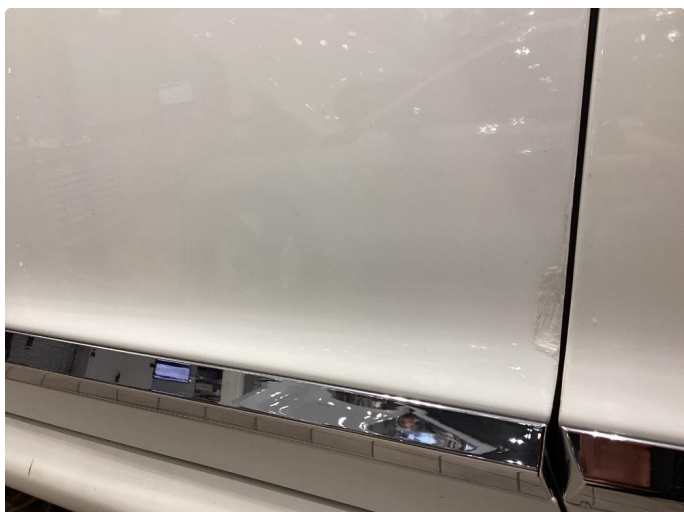
1.1 Rust/korrosjon - Fikset og lakkert

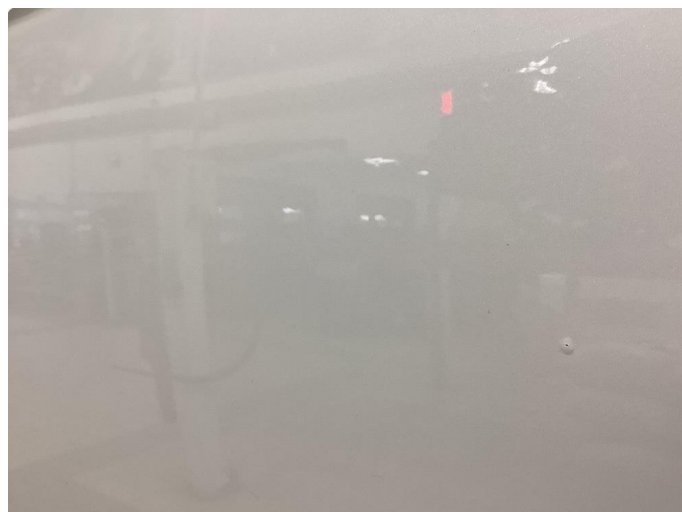
1.2 Steinsprut med rust - Fikset og lakkert

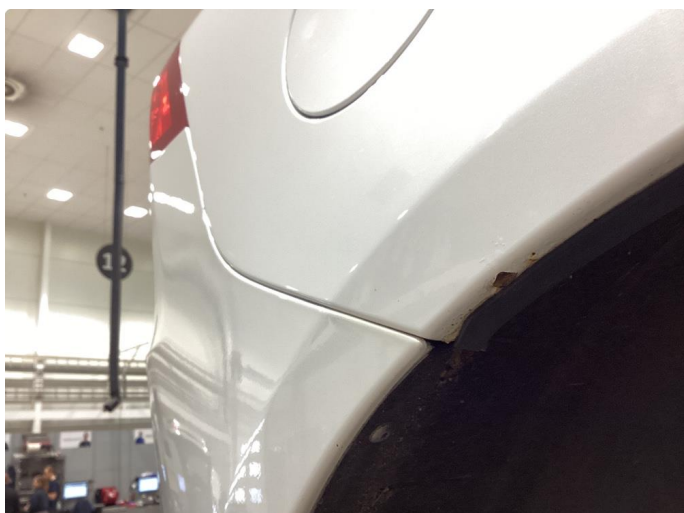
1.3 Rust - Fikset og lakkert

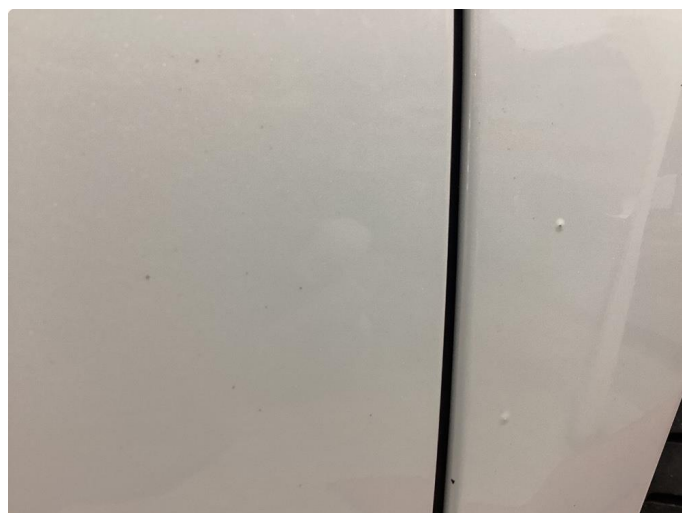
1.4 Steinsprut med rust - Fikset og lakkert

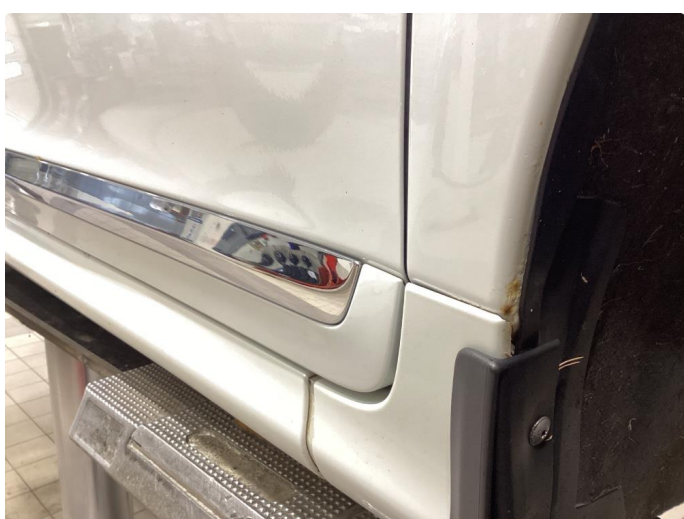
1.5 Rust - Fikset og lakkert

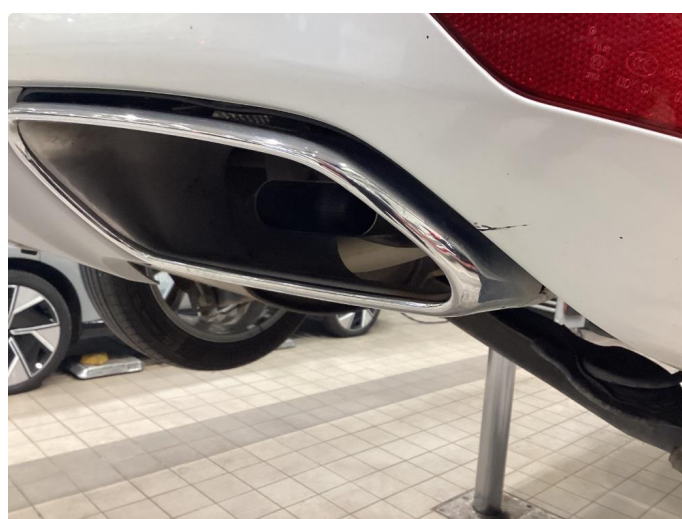
1.6 Ripe - Penslet

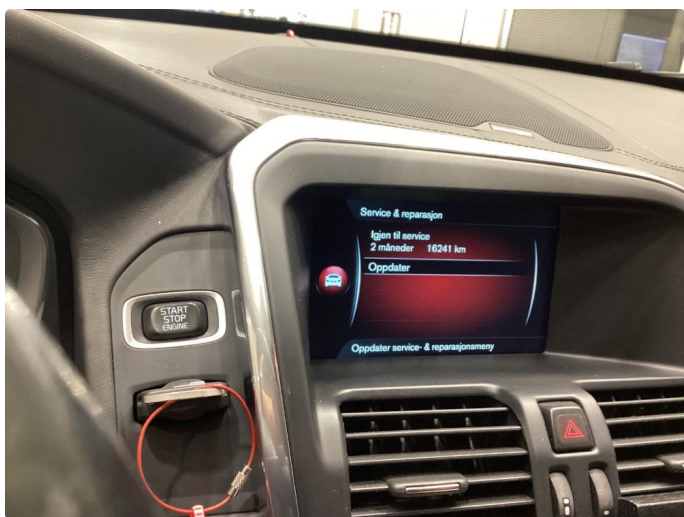
2.1 Service utført

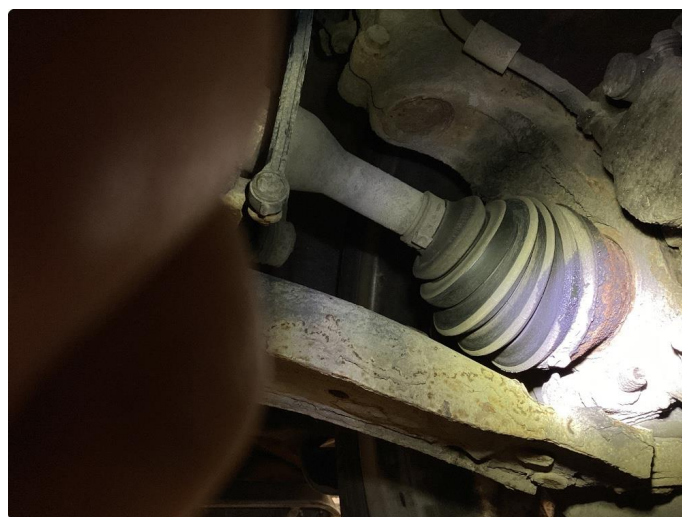
3.1 Drivakselmansjett defekt - Fikset

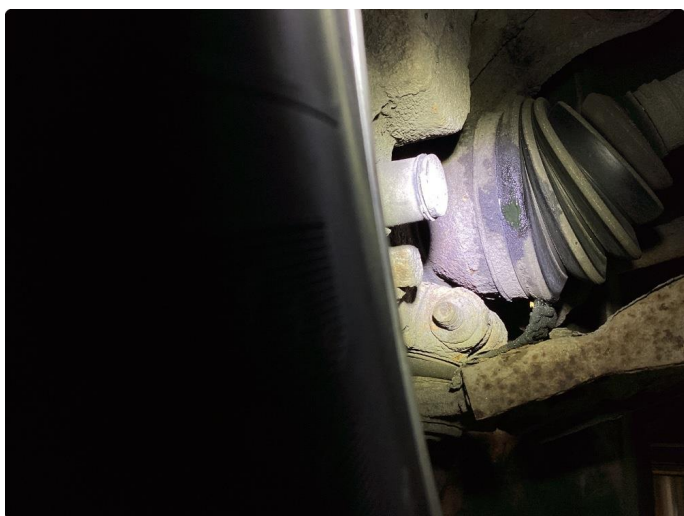
3.1 Drivakselmansjett defekt - Fikset
