VOLVO XC60 190 HK AUTOMAT 4WD
TESTDATO: 25.03.2026
KODE: 1982413

PD58207

CHASSISNR: YV1DZA5C6H2088276	BRUKTIMPORT: Nei
KJØRETØY: Personbil	FRIST FOR PKK: 30.11.2026

NBF Tilstandsrapport er utarbeidet av Norges Bilbransjeforbund og Forbrukerrådet.

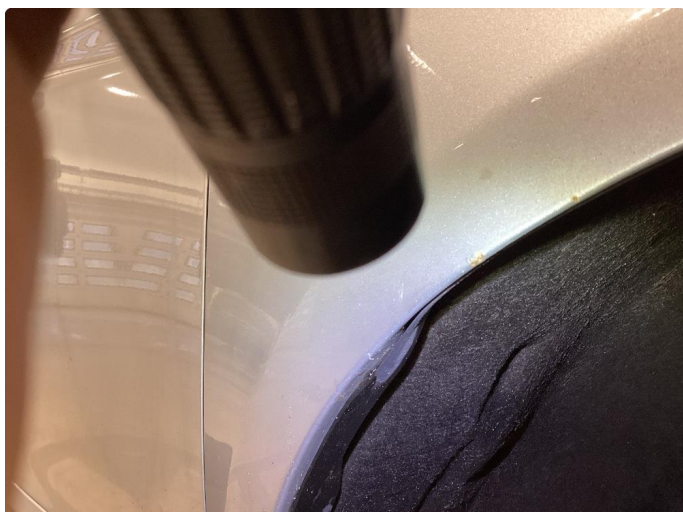
1.1 Rust - Rust fjernet og lakkert

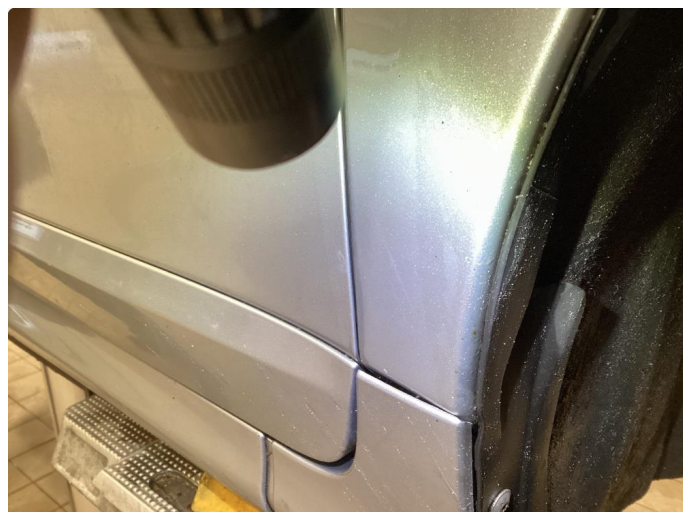
1.1 Rust - Rust fjernet og lakkert

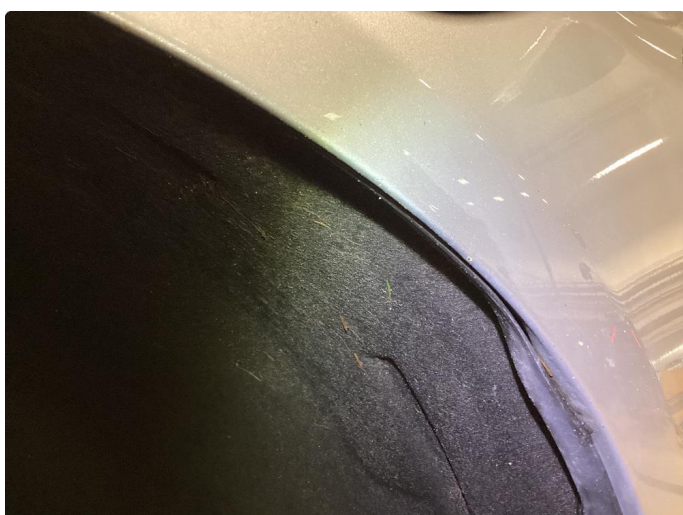
1.2 Rust - Rust fjernet og lakkert

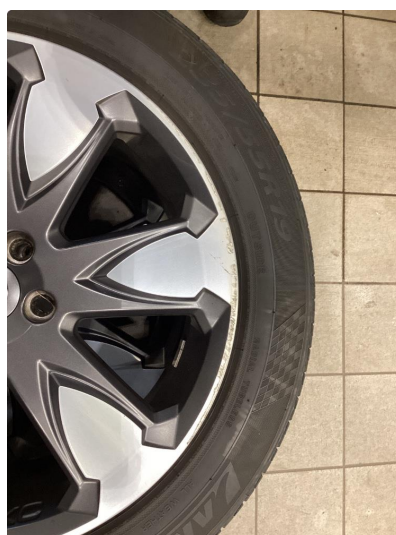
1.3 Skrap i kanten på felg

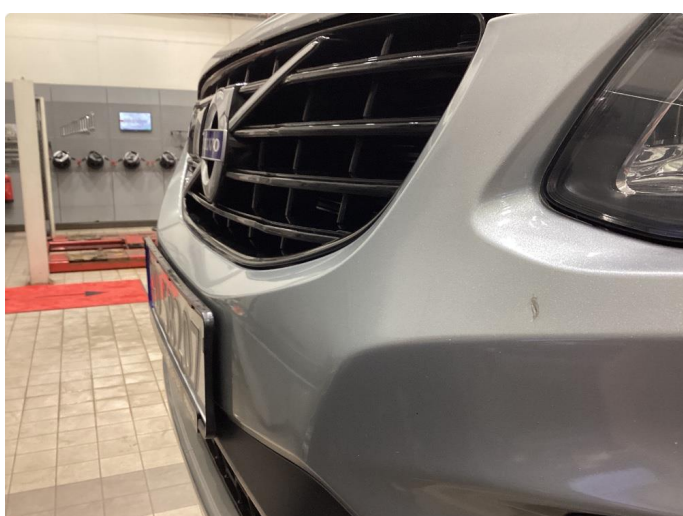
1.4 Steinsprut

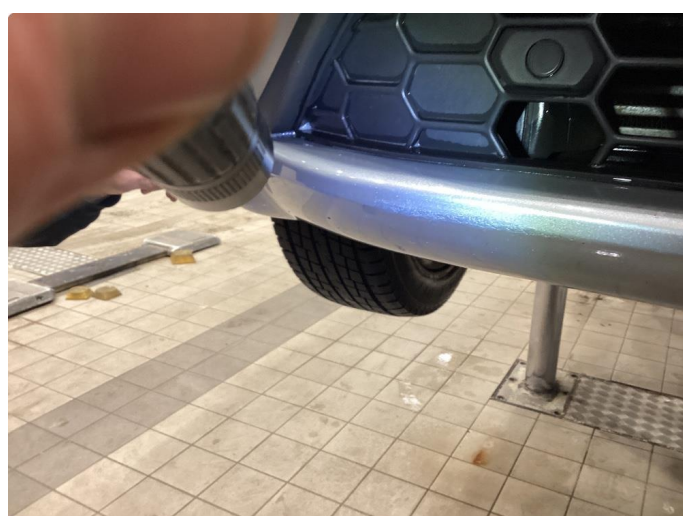
1.5 Lakkert

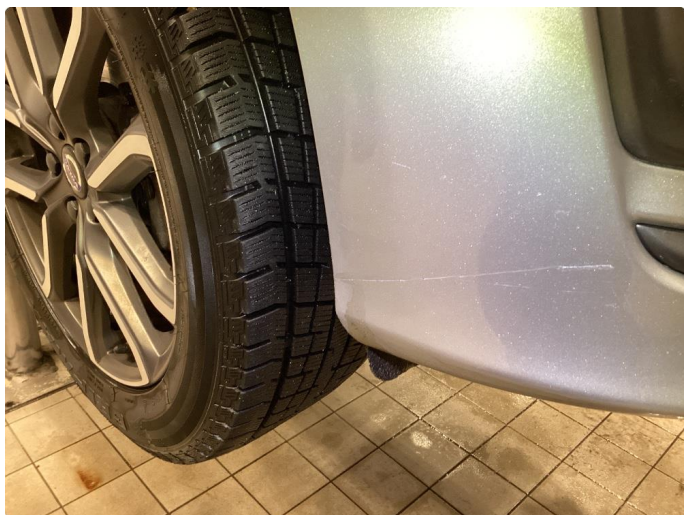
1.6 Lakkert

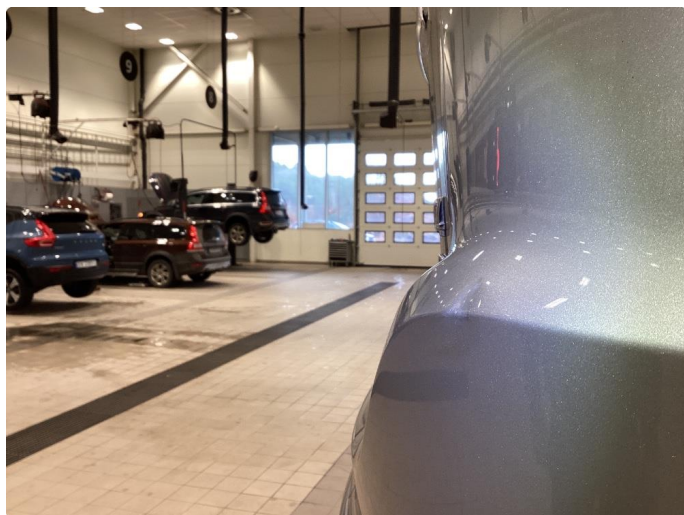
1.7 Reparert og lakkert

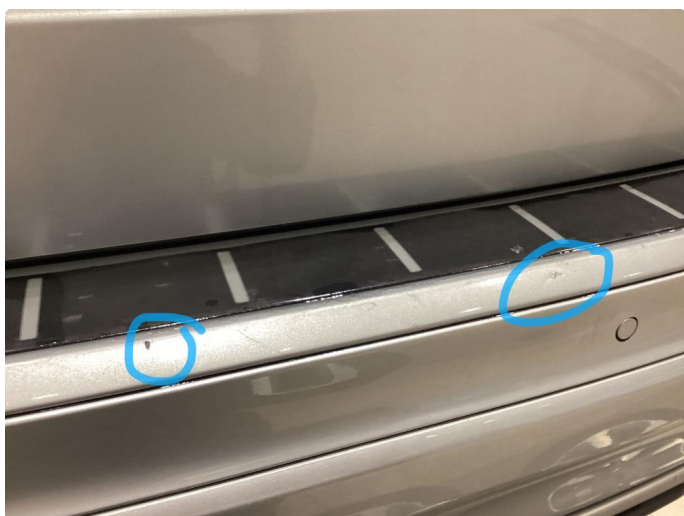
1.8 Skrap ved innlastning

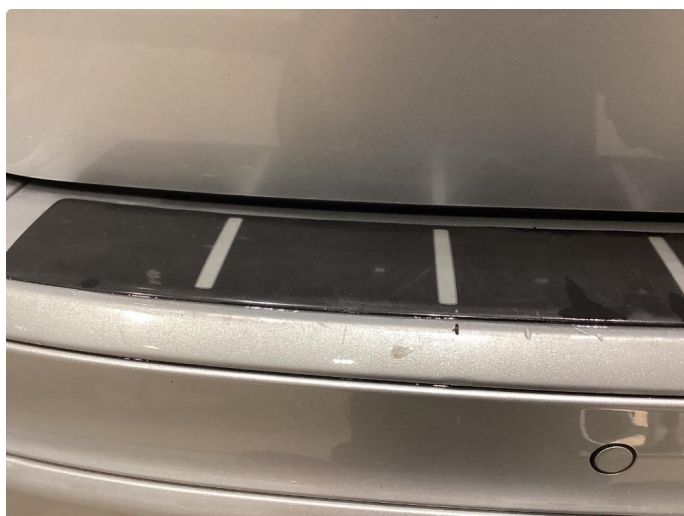
1.8 Skrap ved innlastning

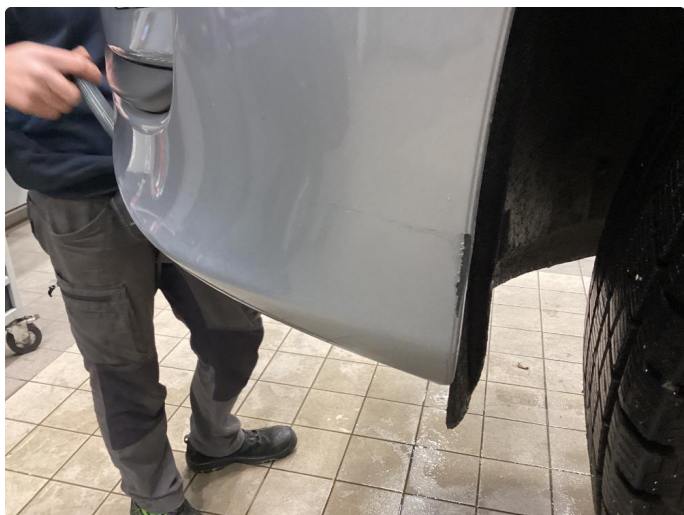
1.9 Lakkert

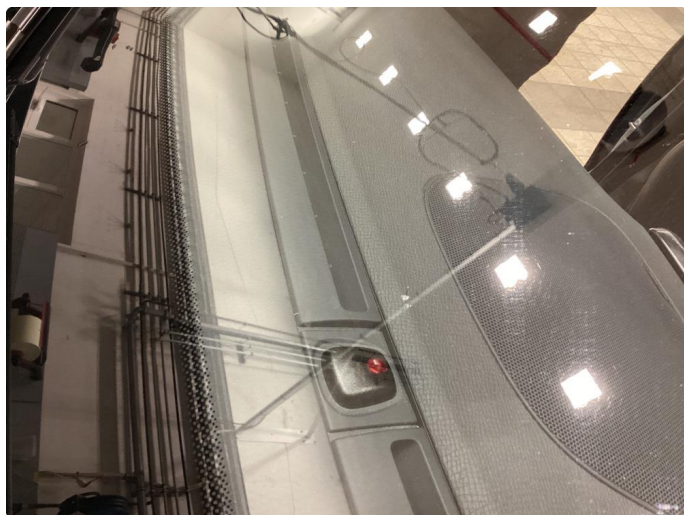
1.10 Steinsprut - fyllt

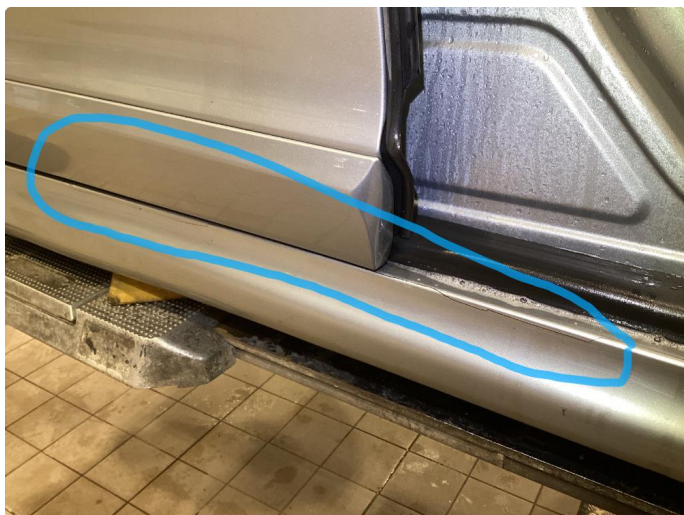
1.11 Reparert og lakkert

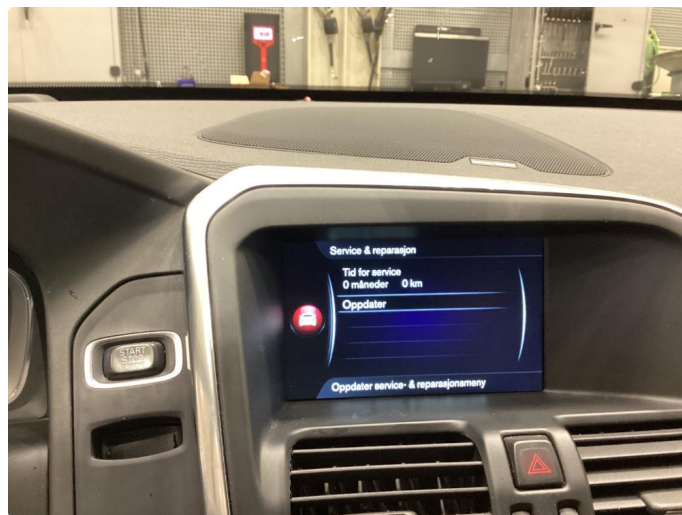
2.1 Mangler 1 service - Utført 13.03.2026

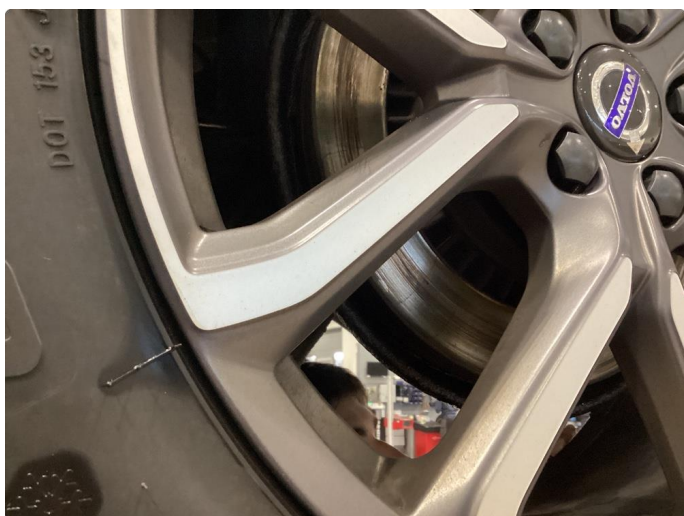
3.1 Utslitte skiver og klosser - Byttet
