MERCEDES-BENZ AMG GLC 63 S 4MATIC / 204 X 510 HK  
AUTOMAT 4WD

TESTDATO: 17.06.2026

VJ11952

NBF Tilstandsrapport er utarbeidet av Norges Bilbransjeforbund og Forbrukerrådet.

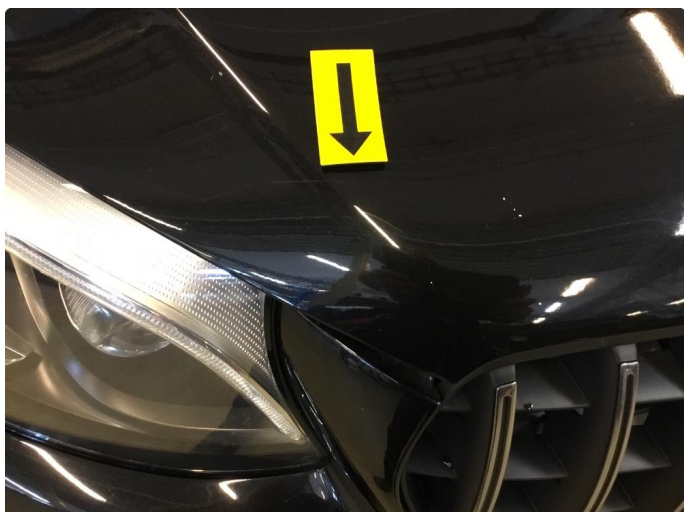
| Punkt | | Beskrivelse | Plassering |
|---|---|---|---|
| 1.1 | Panser | Diverse steinsprut / bruksmerker som er flekket | |

1.1 Diverse steinsprut / bruksmerker som er flekket

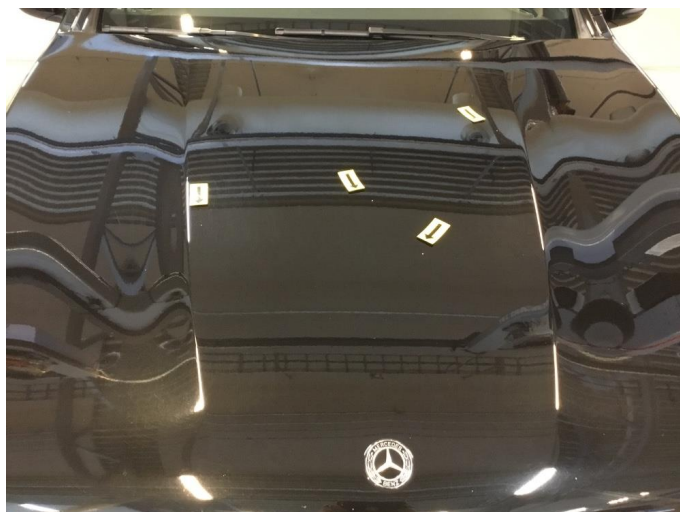
1.1 Diverse steinsprut / bruksmerker som er flekket

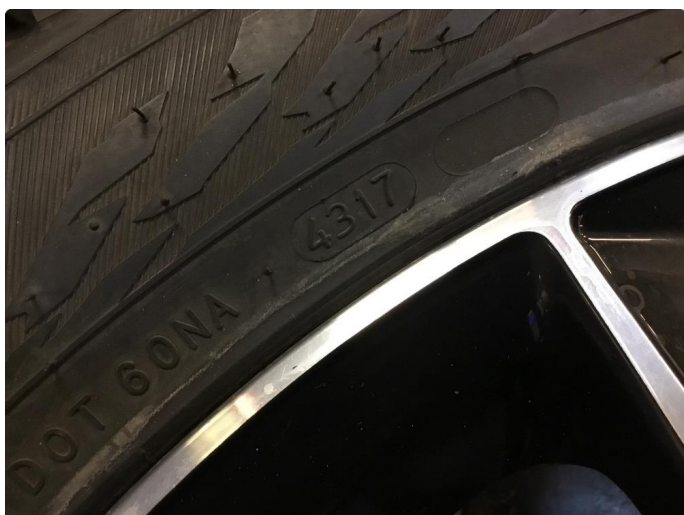
| Punkt | | Beskrivelse | Plassering |
|---|---|---|---|
| 1.2 | Dekk/Felger | Eldre dekk fra 2018, manglende pigger | |

1.2 Eldre dekk fra 2018, manglende pigger

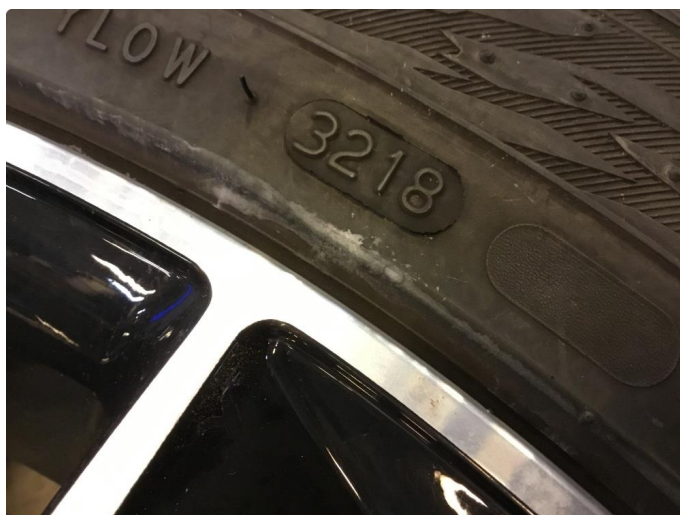
1.2 Eldre dekk fra 2018, manglende pigger

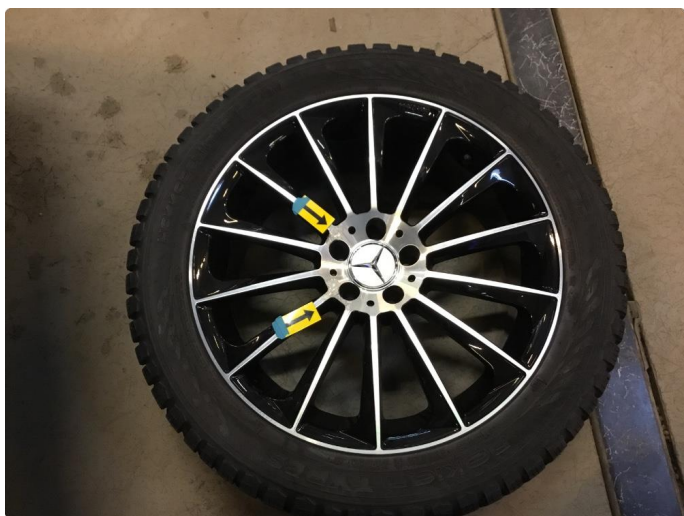
| Punkt | | Beskrivelse | Plassering |
|---|---|---|---|
| 1.3 | Dekk/Felger | Oksidering på vinterfelger, samt noe av felgene er kantkjørte | |

1.3 Oksidering på vinterfelger, samt noe av felgene er kantkjørte

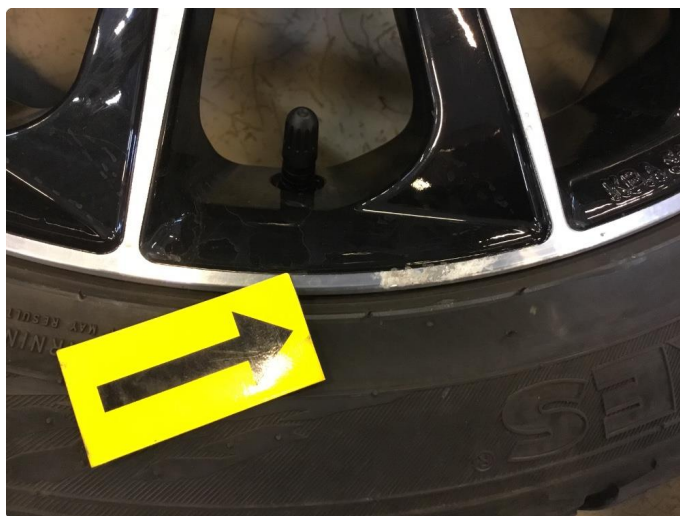
1.3 Oksidering på vinterfelger, samt noe av felgene er kantkjørte

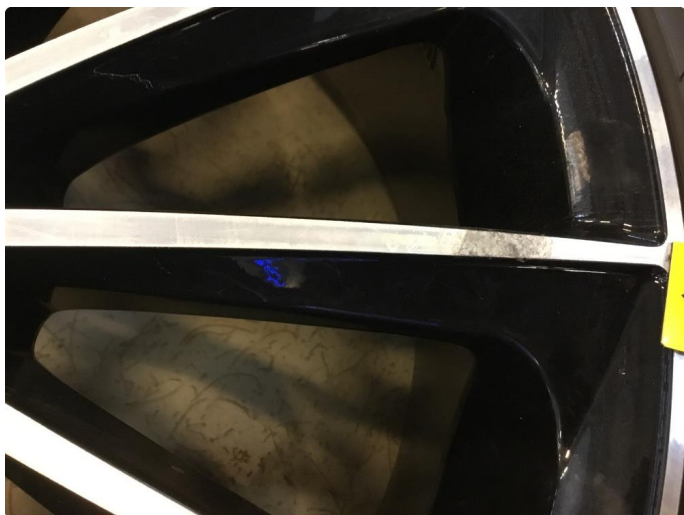
1.3 Oksidering på vinterfelger, samt noe av felgene er kantkjørte

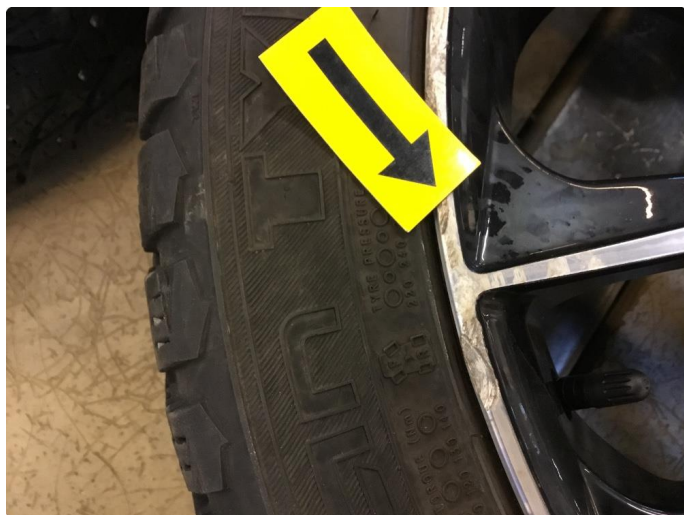
1.3 Oksidering på vinterfelger, samt noe av felgene er kantkjørte

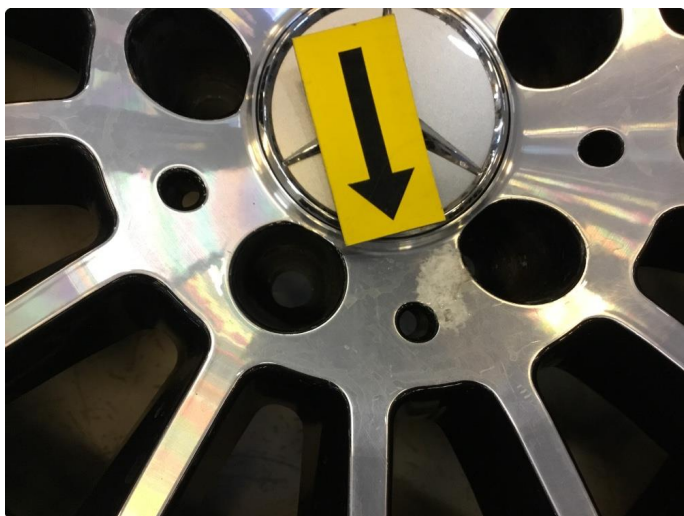
1.3 Oksidering på vinterfelger, samt noe av felgene er kantkjørte

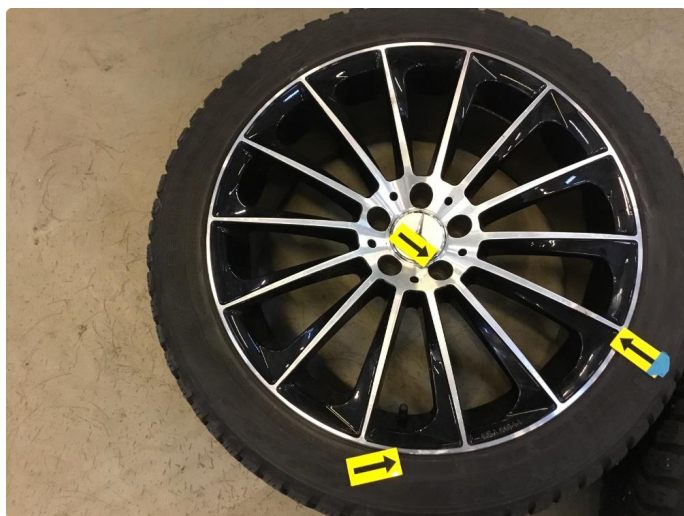
1.3 Oksidering på vinterfelger, samt noe av felgene er kantkjørte

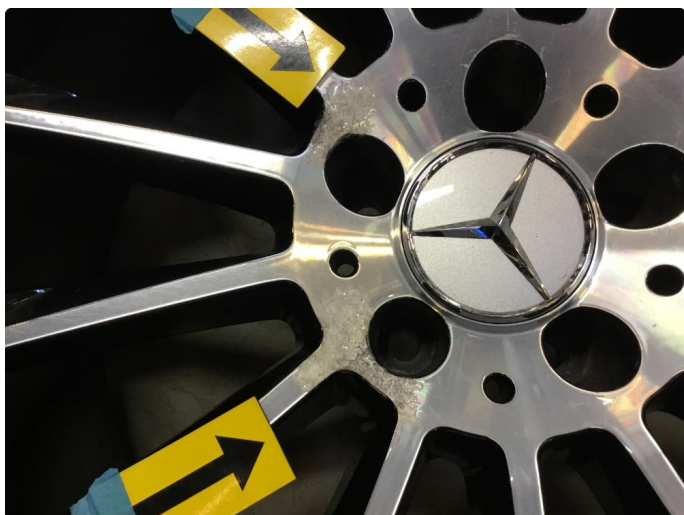
1.3 Oksidering på vinterfelger, samt noe av felgene er kantkjørte

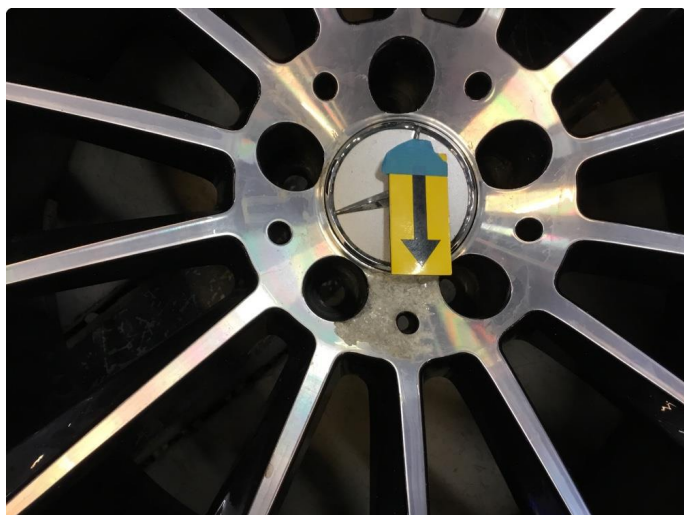
1.3 Oksidering på vinterfelger, samt noe av felgene er kantkjørte

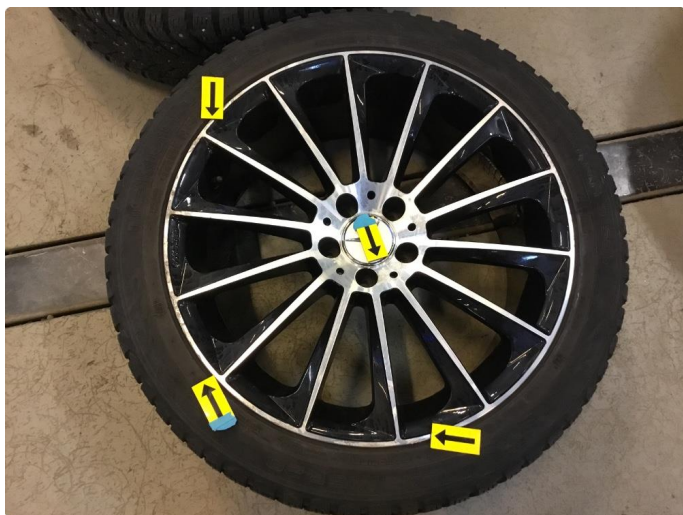
1.3 Oksidering på vinterfelger, samt noe av felgene er kantkjørte

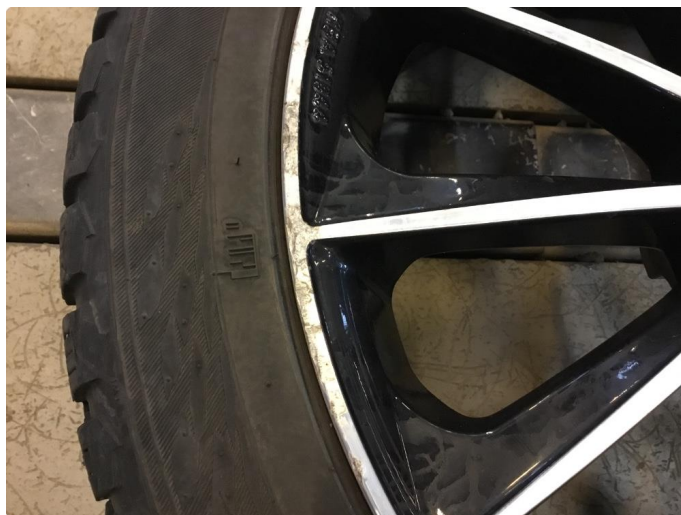
1.3 Oksidering på vinterfelger, samt noe av felgene er kantkjørte

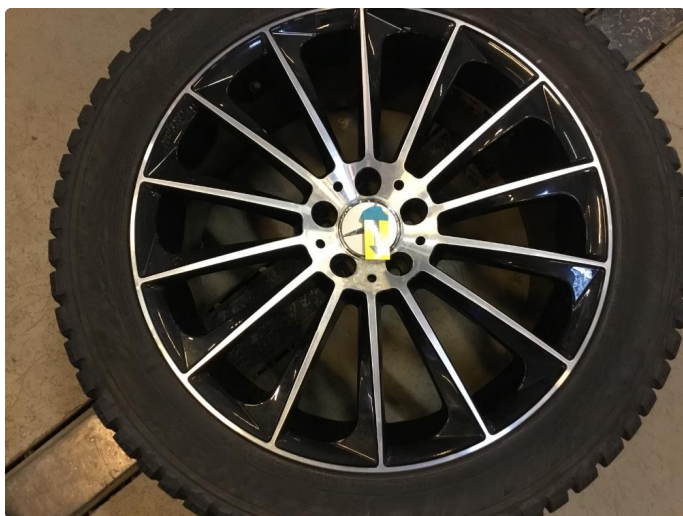
1.3 Oksidering på vinterfelger, samt noe av felgene er kantkjørte

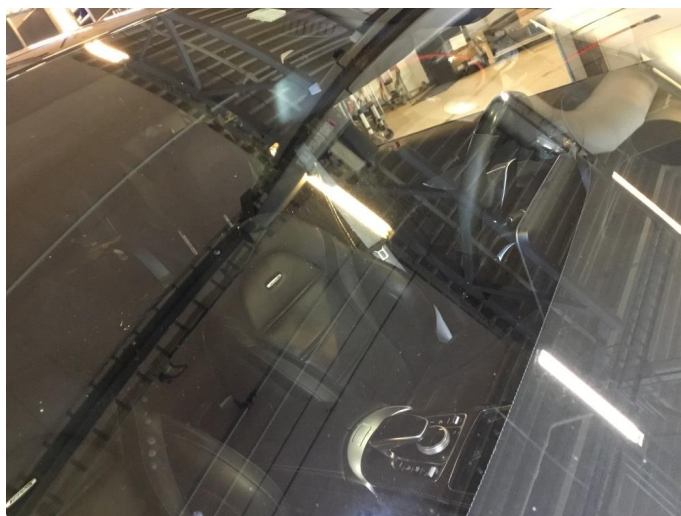
| Punkt | | Beskrivelse | Plassering |
|---|---|---|---|
| 1.4 | Frontvindu | Mindre steinslag på frontrute, litt striper etter visker. | |

1.4 Mindre steinslag på frontrute, litt striper etter visker.

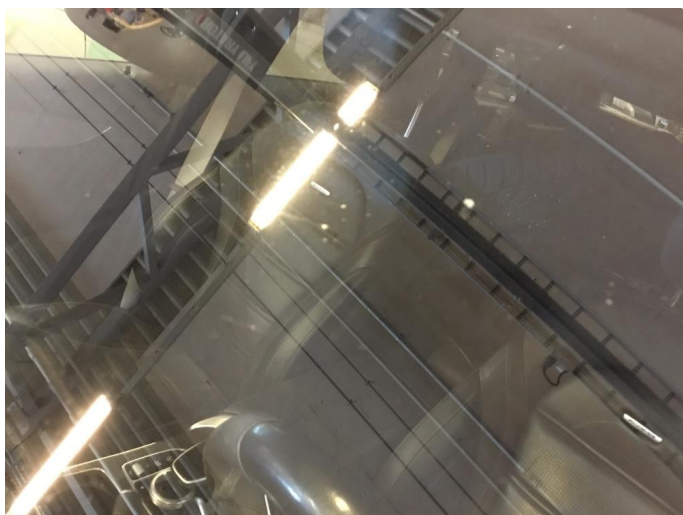
1.4 Mindre steinslag på frontrute, litt striper etter visker.

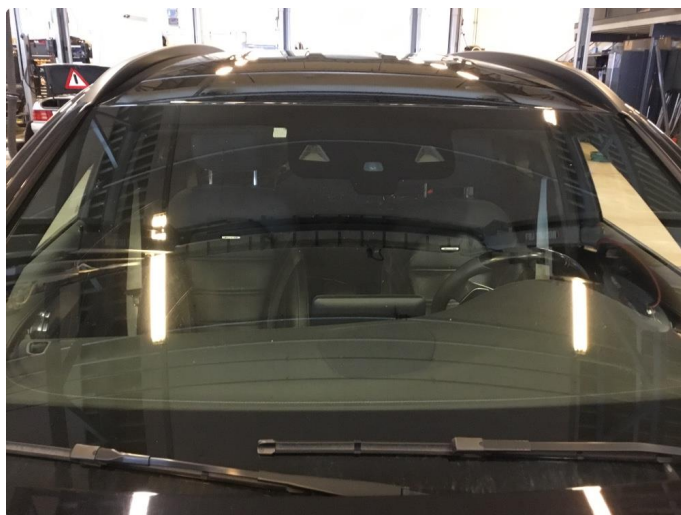
1.4 Mindre steinslag på frontrute, litt striper etter visker.

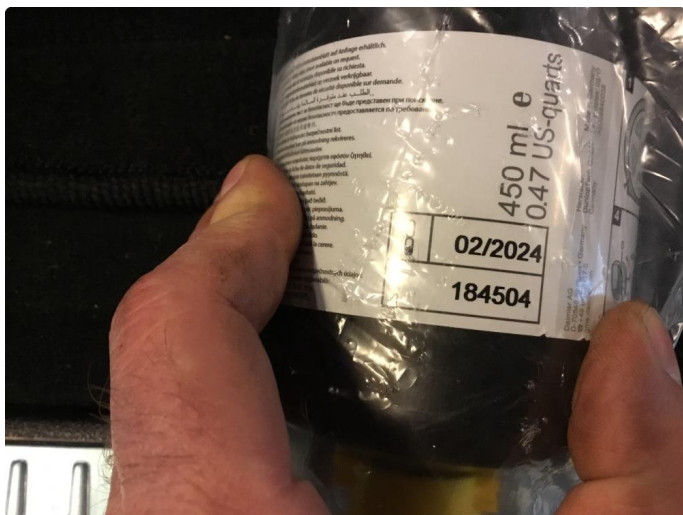
| Punkt | | Beskrivelse | Plassering |
|---|---|---|---|
| 2.1 | Annet | Dekkreplasje utgått på dato | |

## 2.1 Dekkrep flaske utgått på dato
