VOLVO C40 4WD

TESTDATO: 14.07.2025

EF60863

CHASSISNR: YV1XKEDV7P2056330

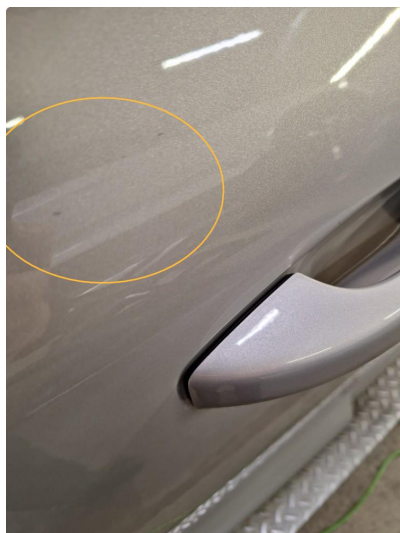
| Punkt | Beskrivelse | Plassering |
|---|---|---|
| 1.1 Dører | noe steinsprut | venstre foran |

1.1 Noe steinsprut

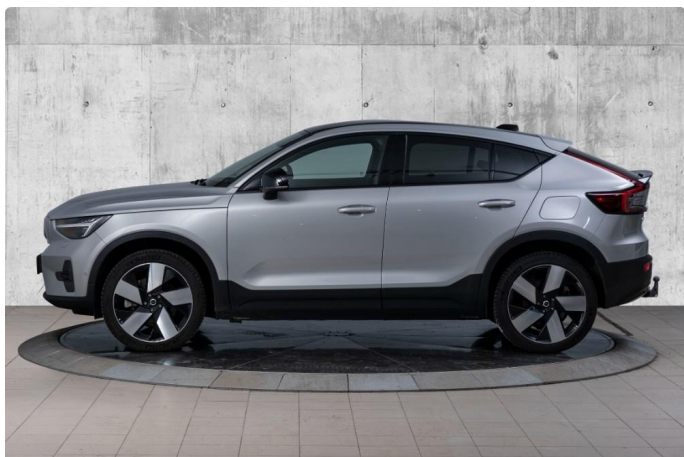
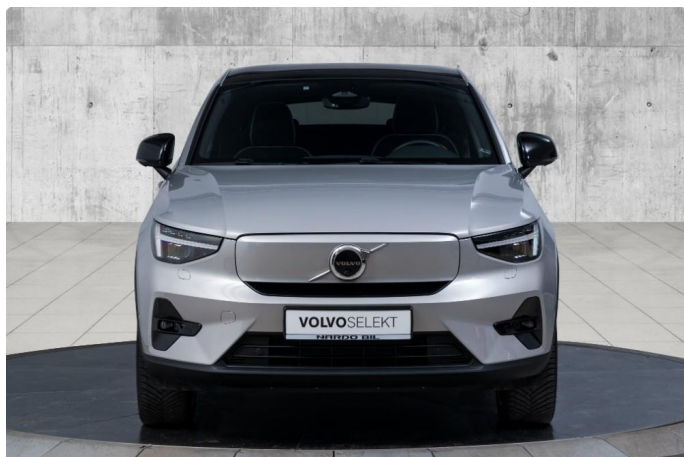
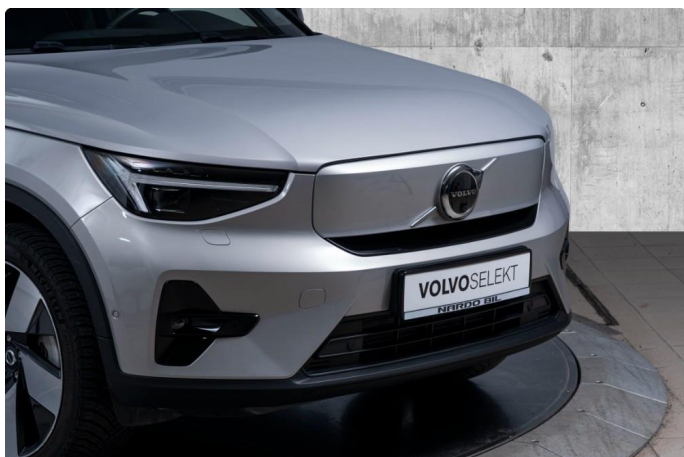
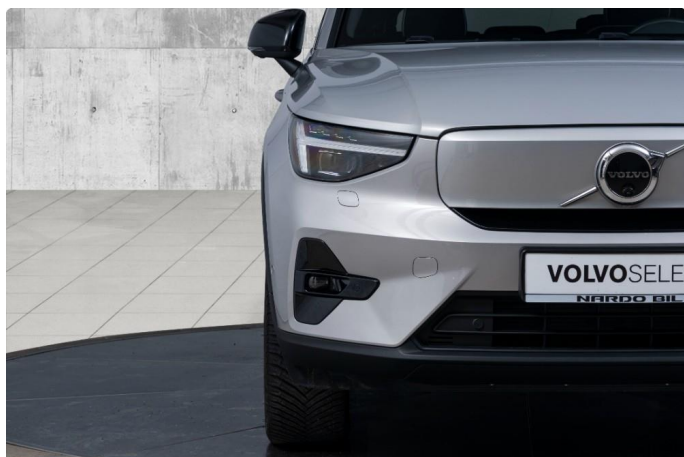
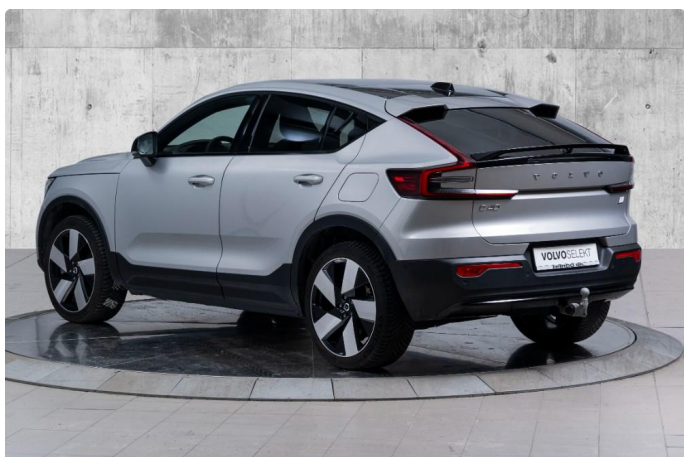
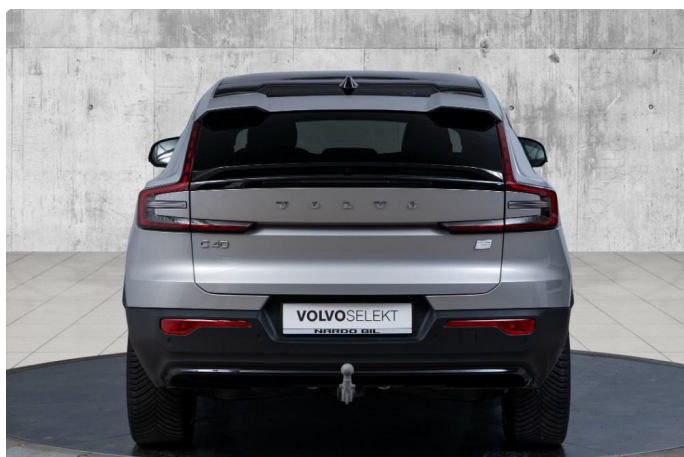
| Punkt | Beskrivelse | Plassering |
|---|---|---|
| 2.1 Service | PKK-kontroll | |

2.1 PKK-kontroll
