**MERCEDES-BENZ GLC 350 E 4MATIC 4WD**
**TESTDATO: 04.06.2025**
**KODE: 1728449**

**KJ31375**

**87 007 KM**

NBF Tilstandsrapport er utarbeidet av Norges Bilbransjeforbund og Forbrukerrådet.

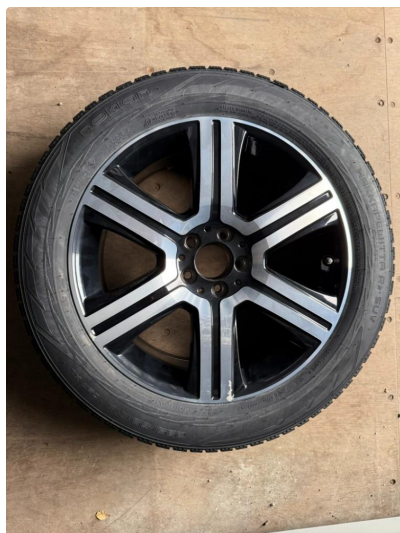
| Punkt | | Beskrivelse | Plassering |
|---|---|---|---|
| 1.1 | Dekk/Felger | Noe kantkjørt | Felg Høyre bak |

1.1 Noe kantkjørt

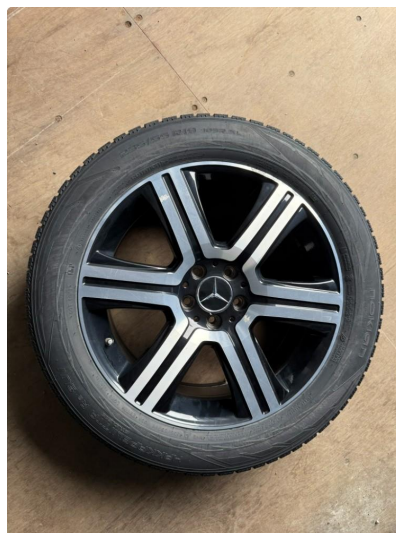
| Punkt | | Beskrivelse | Plassering |
|---|---|---|---|
| 1.2 | Dekk/Felger | Noe kantkjørt | høyre foran |

1.2 Noe kantkjørt

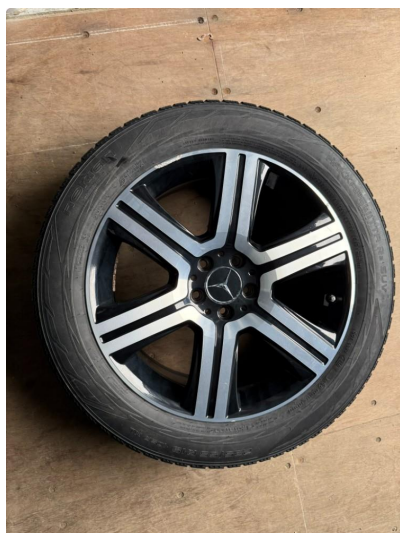
| Punkt | | Beskrivelse | Plassering |
|---|---|---|---|
| 1.3 | Dekk/Felger | Noe kantkjørt | Felg venstre bak |

1.3 Noe kantkjørt

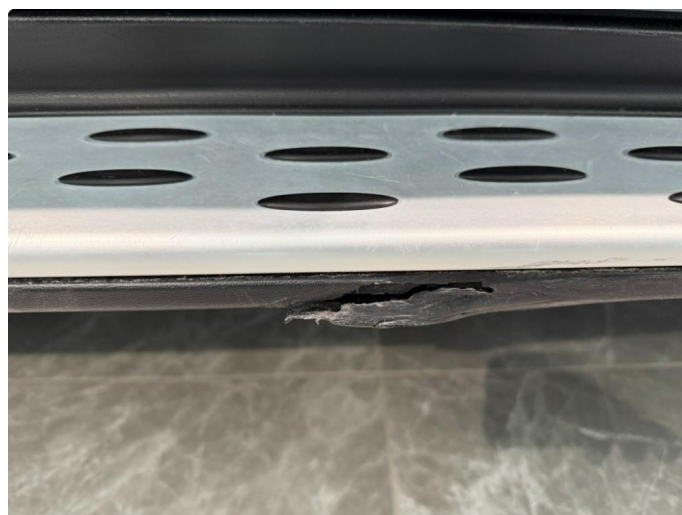
| Punkt | | Beskrivelse | Plassering |
|---|---|---|---|
| 1.4 | Terskler/innlastningssone | Liten skade på høyre stigtrinn, se bilde. | Høyre stigtrinn |

1.4 Liten skade på høyre stigtrinn, se bilde.
