**BMW X3 XDRIVE20D 190 HK AUTOMAT 4WD**
**TESTDATO: 19.01.2026**
**KODE: 1925174**

**XD85418**

NBF Tilstandsrapport er utarbeidet av Norges Bilbransjeforbund og Forbrukerrådet.

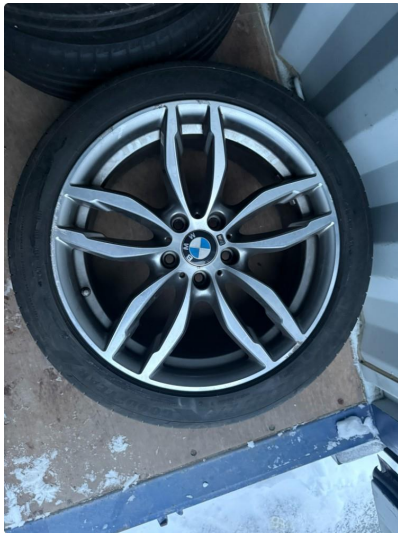
| Punkt | | Beskrivelse | Plassering |
|---|---|---|---|
| 1.1 | Dekk/Felger | Kantkjørt sommerfelg | Høyre foran |

1.1 Kantkjørt sommerfelg

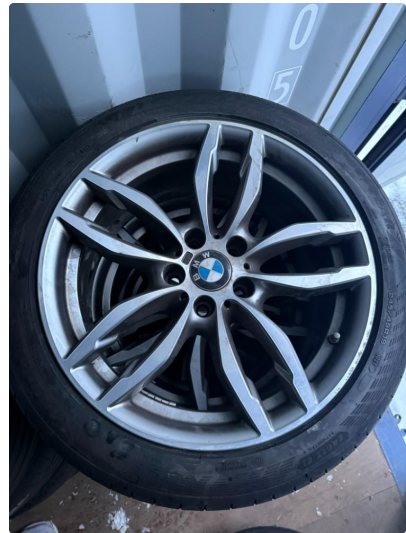
| Punkt | | Beskrivelse | Plassering |
|---|---|---|---|
| 1.2 | Dekk/Felger | Kantkjørt sommerfelg | Høyre bak |

1.2 Kantkjørt sommerfelg
