**FORD TRANSIT CONNECT 101 HK MANUELL
FORHJULSDRIFT**
TESTDATO: 08.04.2024
KODE: 1386366

VJ11978

CHASSISNR: WF0RXXWPGRJA36916	BRUKTIMPORT: Nei
KJØRETØY: Varebil	FRIST FOR PKK: 27.06.2025

NBF Tilstandsrapport er utarbeidet av Norges Bilbransjeforbund og Forbrukerrådet.

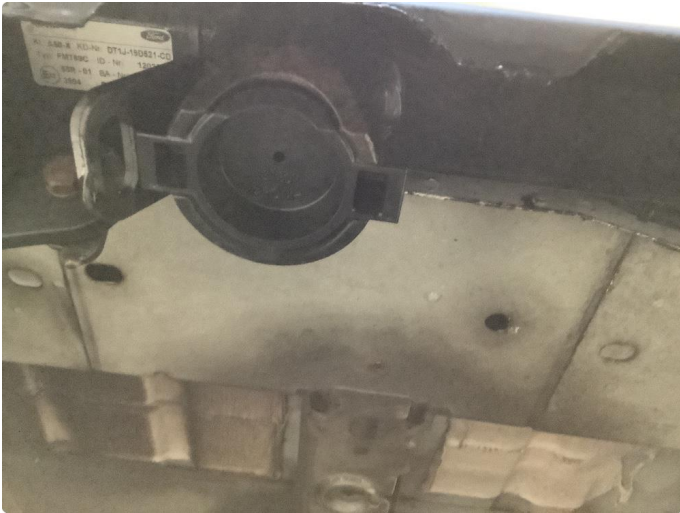
Punkt	Beskrivelse	Plassering
1. OPPLYSNINGER/KLARGJØRING		
1.1	Øvrig utstyr/klargjøring	Avtagbar krok mangler.

1.1 Avtagbar krok mangler.
