**FORD TRANSIT CONNECT 120 HK AUTOMAT 2WD**
**TESTDATO: 25.09.2024**
**KODE: 1516939**

| <b>XN43028</b> | <b>55 924 KM</b> | <b>30.11.2017</b><br>Førstegang registrert | <b>Diesel</b> |

| <b>CHASSISNR:</b> WF0SXXWPGSHC09384 | <b>BRUKTIMPORT:</b> Nei |

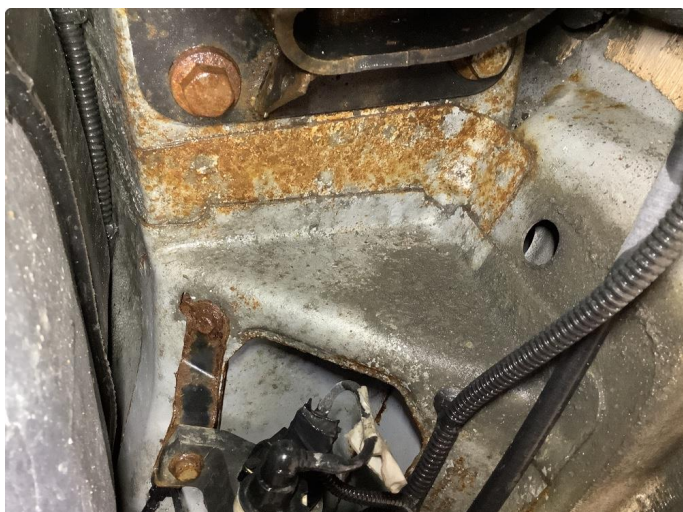
| Punkt | Beskrivelse | Plassering |
|---|---|---|
| 1.1 Under bil | Noe begynnende korrosjon under bil. | |

1.1 Noe begynnende korrosjon under bil.

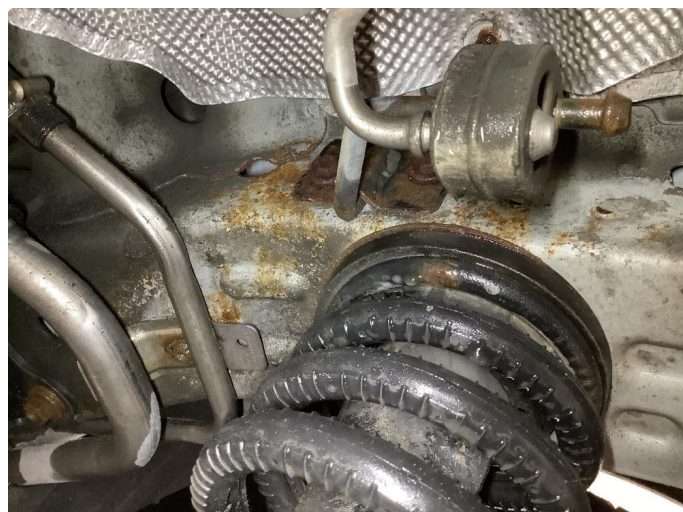
1.1 Noe begynnende korrosjon under bil.

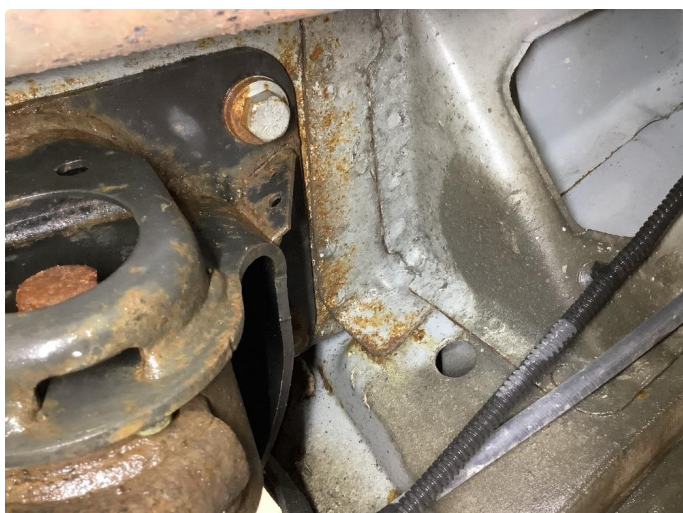
1.1 Noe begynnende korrosjon under bil.

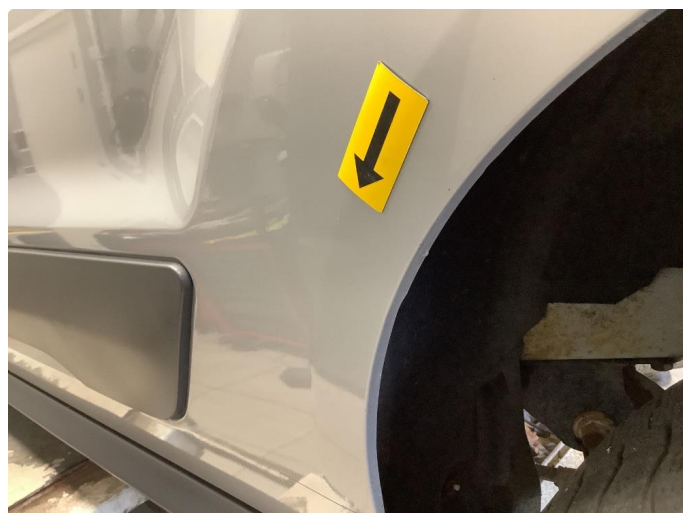
| Punkt | Beskrivelse | Plassering |
|---|---|---|
| 1.2 Skjermer | bulk | |

1.2 Bulk

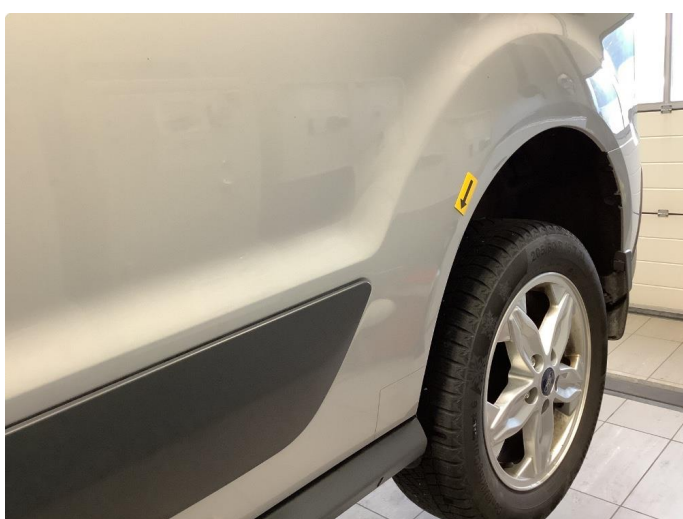
1.2 Bulk

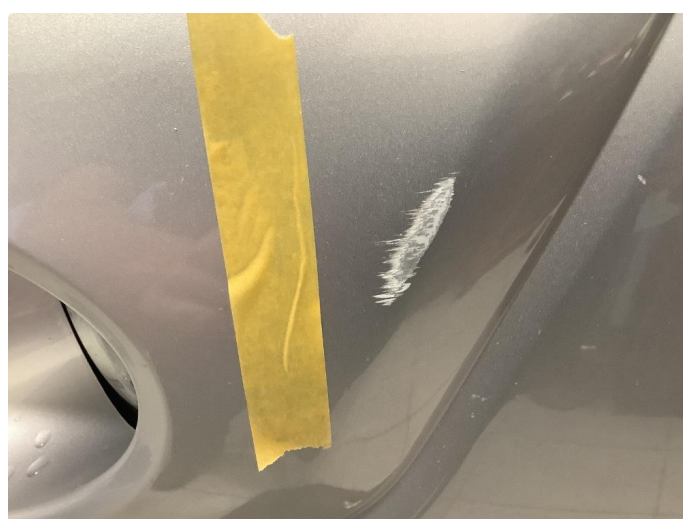
| Punkt | Beskrivelse | Plassering |
|---|---|---|
| 1.4 Støtfanger | Noe riper støtfanger foran. | |

1.4 Noe riper støtfanger foran.

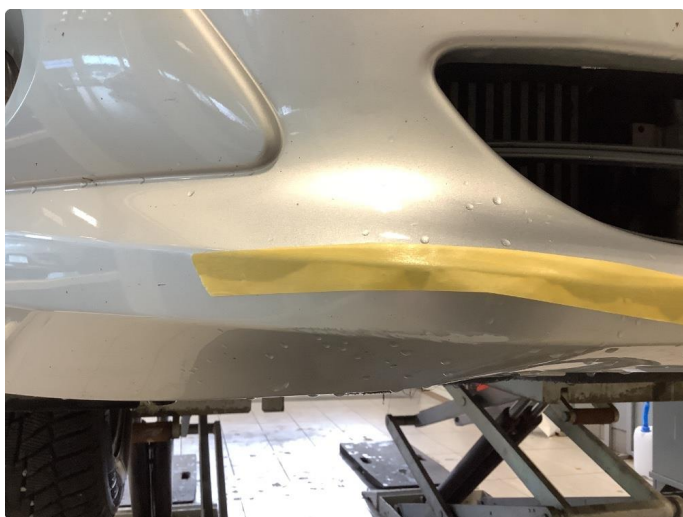
1.4 Noe riper støtfanger foran.

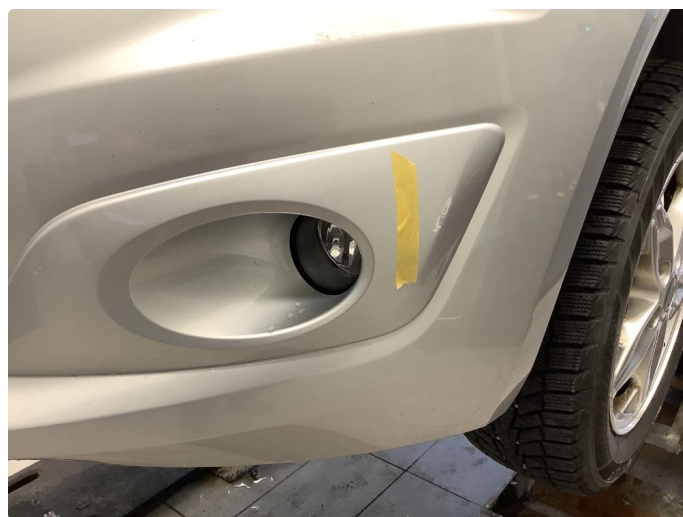
1.4 Noe riper støtfanger foran.

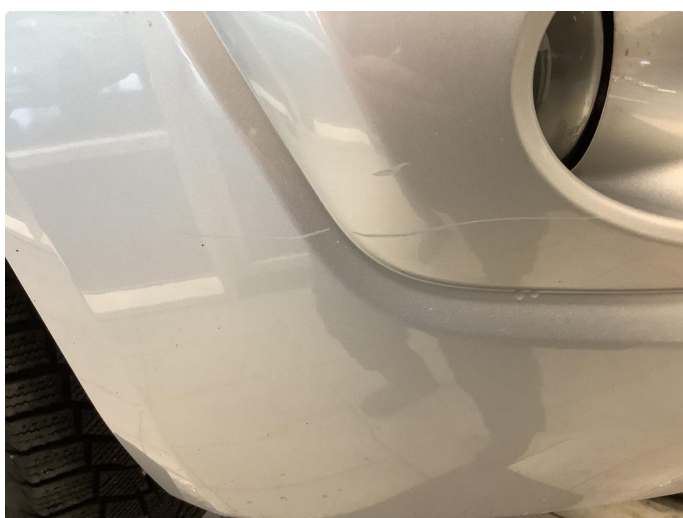
1.4 Noe riper støtfanger foran.

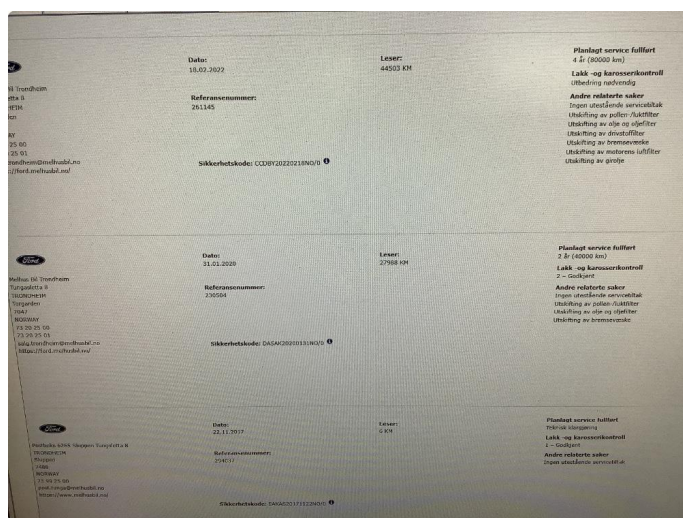
| Punkt | Beskrivelse | Plassering |
|---|---|---|
| 2.1 Service | Service etter bilens intervall ikke fulgt. | |

2.1 Service etter bilens intervall ikke fulgt.

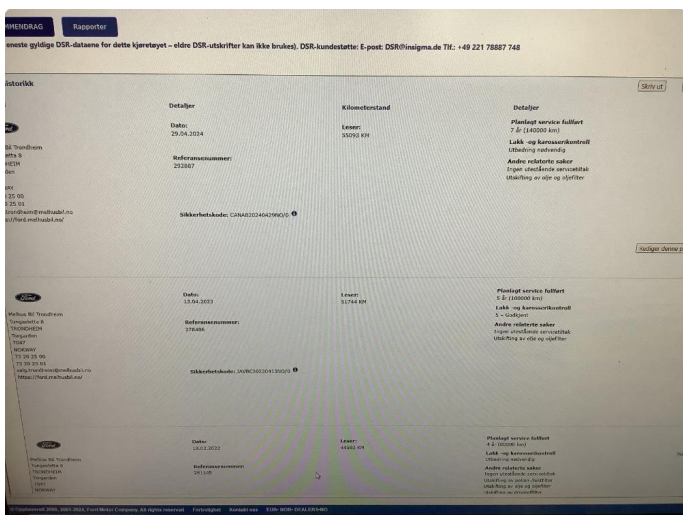
2.1 Service etter bilens intervall ikke fulgt.
