VOLVO V90 T8 TWIN ENGINE 4WD

TESTDATO: 12.05.2025

DR44405

NBF Tilstandsrapport er utarbeidet av Norges Bilbransjeforbund og Forbrukerrådet.

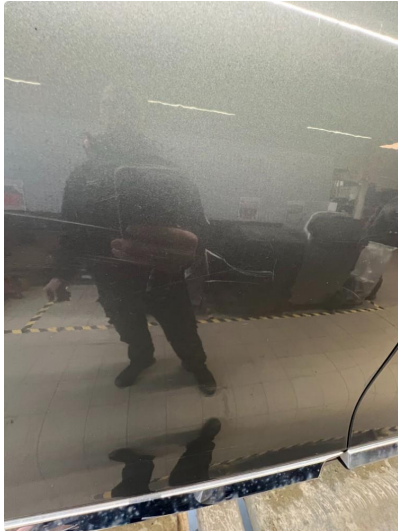
| Punkt | Beskrivelse | Plassering |
|---|---|---|
| 1.1 Dører | Riper dør høyre bak. | |

1.1 Riper dør høyre bak.

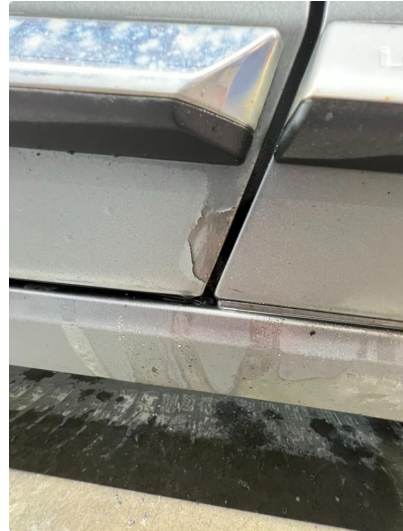
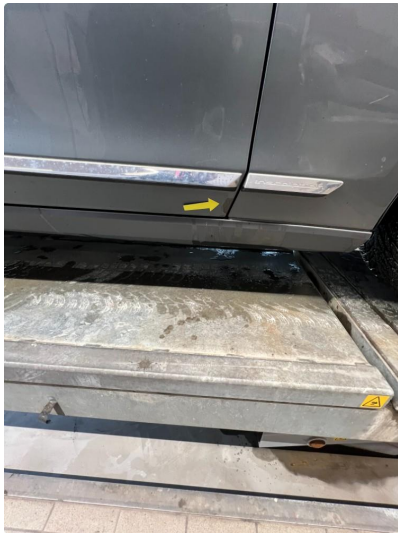
| Punkt | Beskrivelse | Plassering |
|---|---|---|
| 1.2 Dører | Lakk flasser framkant dør høyre foran. | |

1.2 Lakk flasser framkant dør høyre foran.

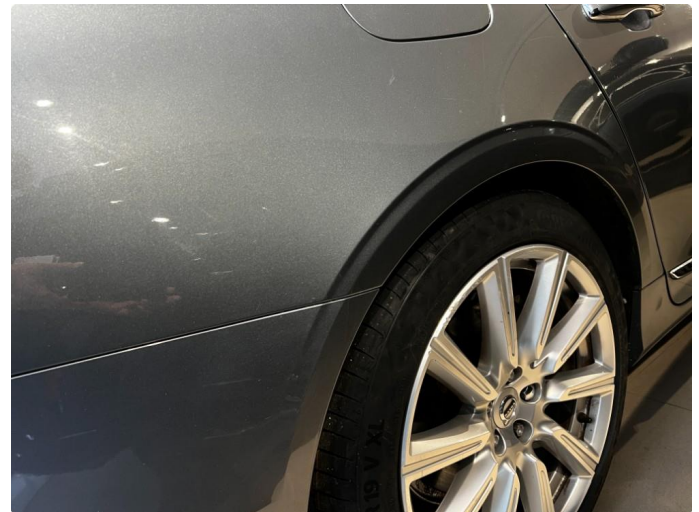
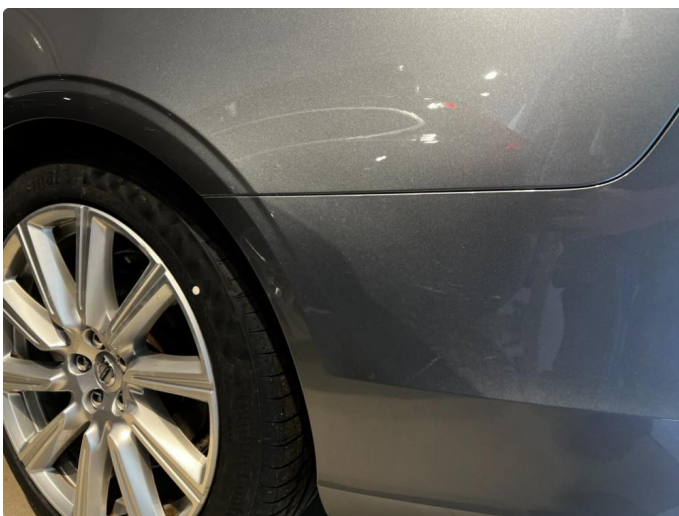
| Punkt | Beskrivelse | Plassering |
|---|---|---|
| 1.3 Skjermer | Lakkbobler/korrosjon mot støtfanger begge baksjermer. | |

1.3 Lakkbobler/korrosjon mot støtfanger begge bakskjermer.

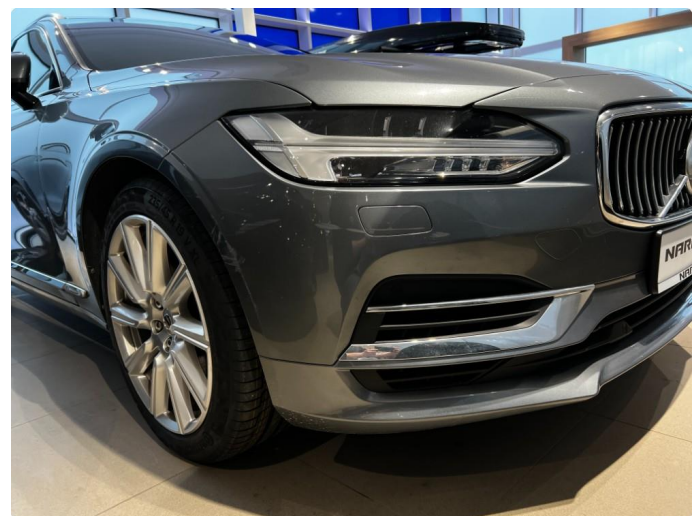
| Punkt | Beskrivelse | Plassering |
|---|---|---|
| 1.4 Støtfanger | Riper støtfangerhjørne høyre foran. | |

1.4 Riper støtfangerhjørne høyre foran.

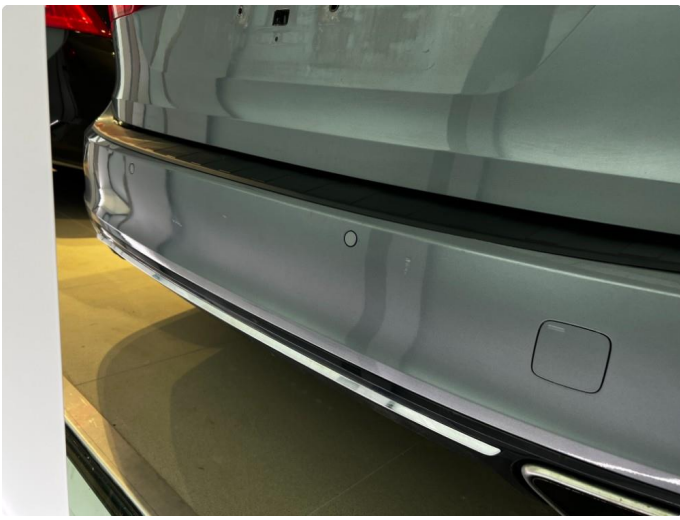
| Punkt | Beskrivelse | Plassering |
|---|---|---|
| 1.5 Støtfanger | Riper støtfanger bak. | |

1.5 Riper støtfanger bak.
