TESTDATO: 12.08.2025

NBF Tilstandsrapport er utarbeidet av Norges Bilbransjeforbund og Forbrukerrådet.

## OPPSUMMERT STATUS PÅ KJØRETØY

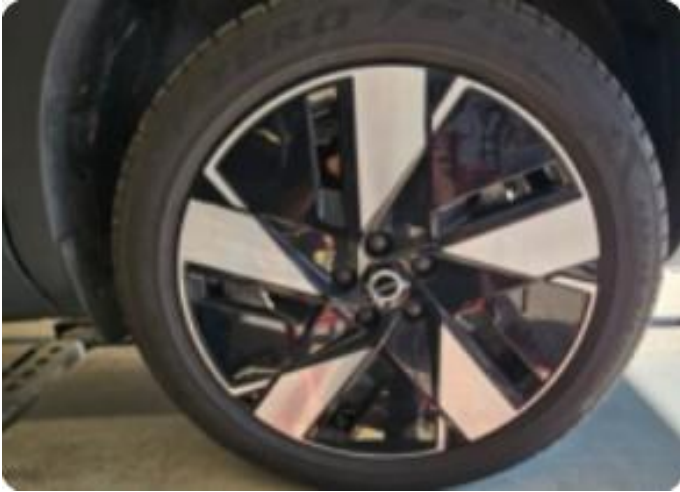
| Punkt | Beskrivelse | Plassering |
|---|---|---|
| 1.1 Dekk/Felger | Riper i en sommerfelg. | |

1.1 Riper i en sommerfelg.
