POLESTAR POLESTAR 2 4WD

TESTDATO: 20.11.2025

CHASSISNR: LPSVSEDEEML001359

NBF Tilstandsrapport er utarbeidet av Norges Bilbransjeforbund og Forbrukerrådet.

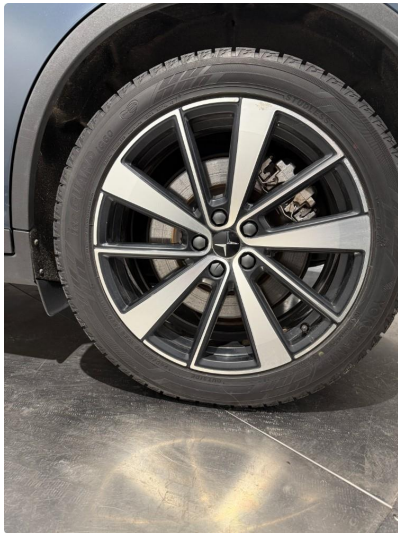
| Punkt | | Beskrivelse | Plassering |
|---|---|---|---|
| 1.1 | Dekk/Felger | Små riper vinterfelger. | |

1.1 Små riper vinterfelger.

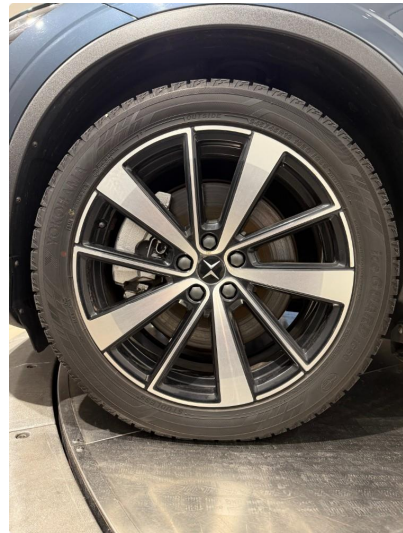
1.1 Små riper vinterfelger.

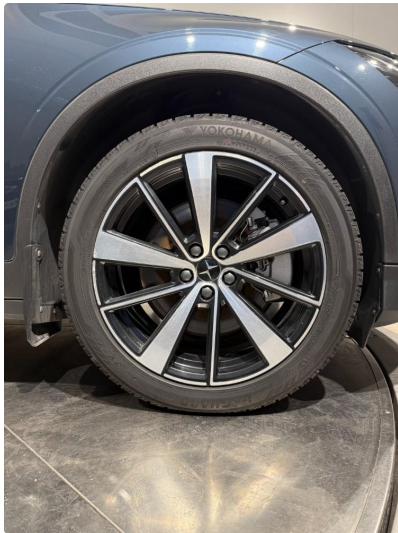
1.1 Små riper vinterfelger.

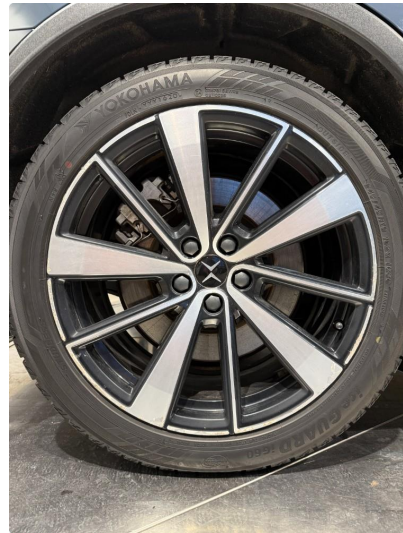
1.1 Små riper vinterfelger.

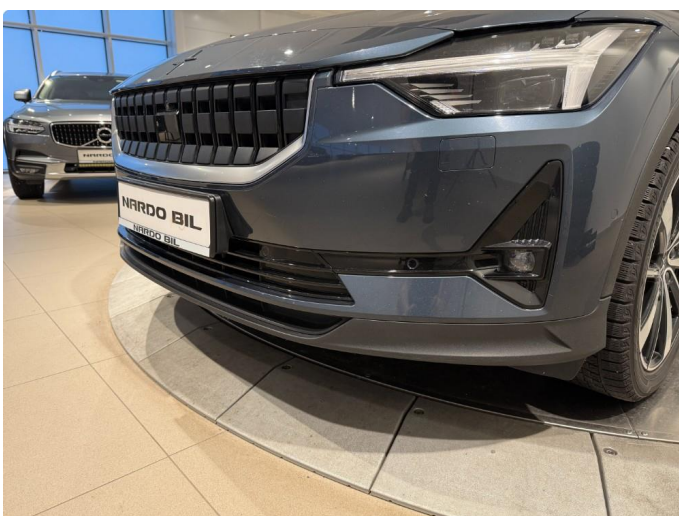
| Punkt | | Beskrivelse | Plassering |
|---|---|---|---|
| 1.2 | Støtfanger | Noe steinsprut støtfanger foran. | |

1.2 Noe steinsprut støtfanger foran.
