VOLVO V40 120 HK MANUELL 2WD
TESTDATO: 14.01.2025
KODE: 1570401

XD84852

CHASSISNR: YV1MV2051E2146617	BRUKTIMPORT: Nei
KJØRETØY: Personbil	FRIST FOR PKK: 28.02.2026

NBF Tilstandsrapport er utarbeidet av Norges Bilbransjeforbund og Forbrukerrådet.

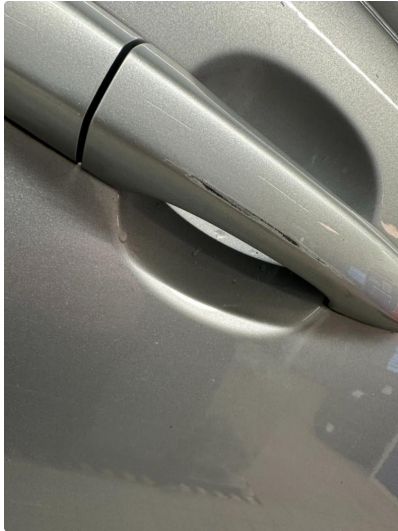
1.2 Ripe håndtak høyre foran.

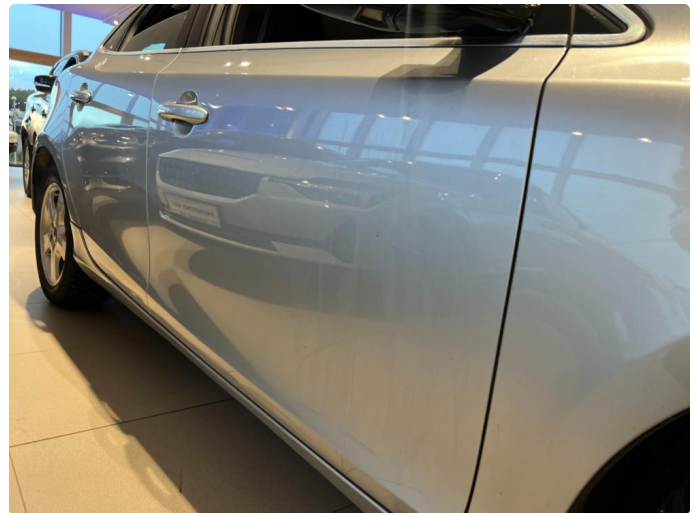
1.3 2 små bulker dør høyre foran.

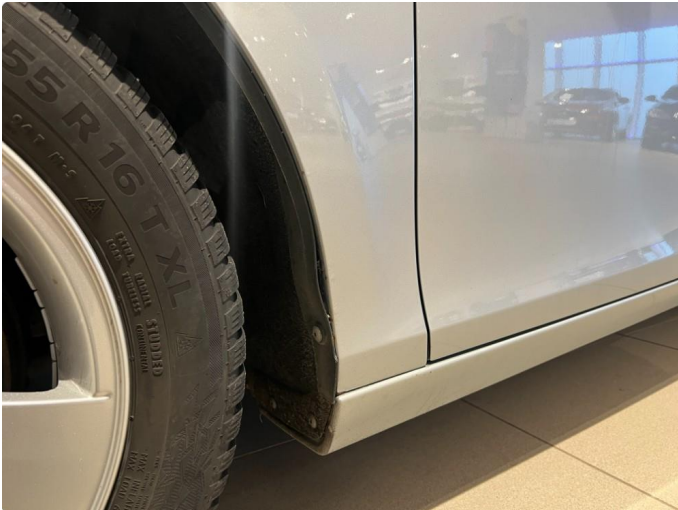
1.4 Korosjon hjulbuer etter steinsprut skjermer foran,

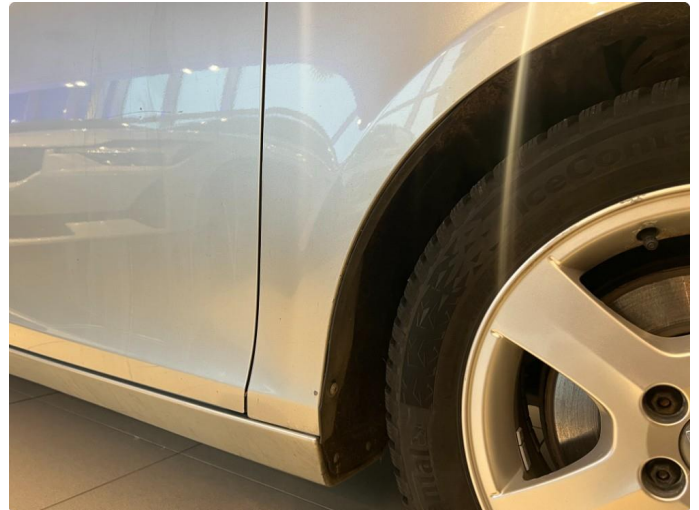
1.4 Korosjon hjulbuer etter steinsprut skjermer foran,

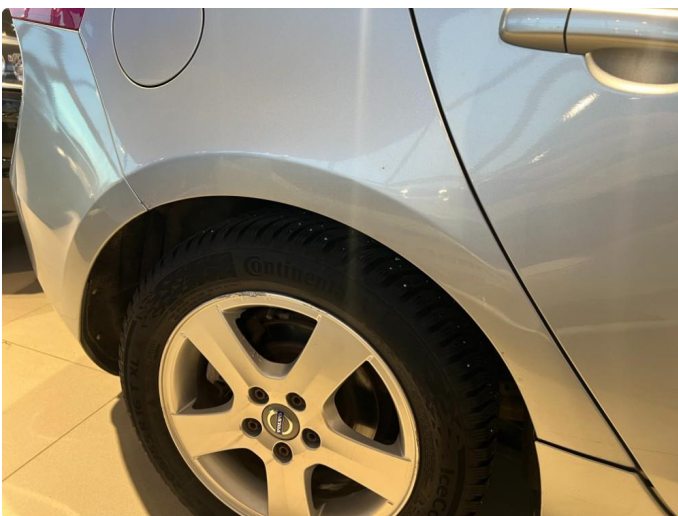
1.5 Flere små bulker og korosjon hjulbue skjerm høyre bak.

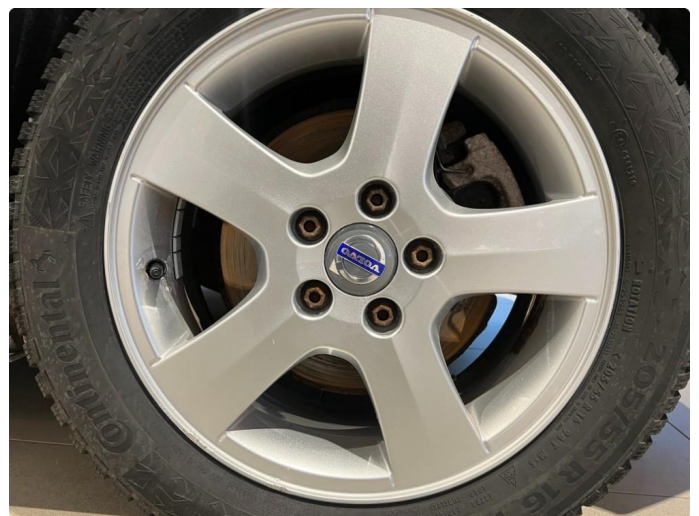
1.6 Påbegynnende oksidering sommer og vinterfelg.

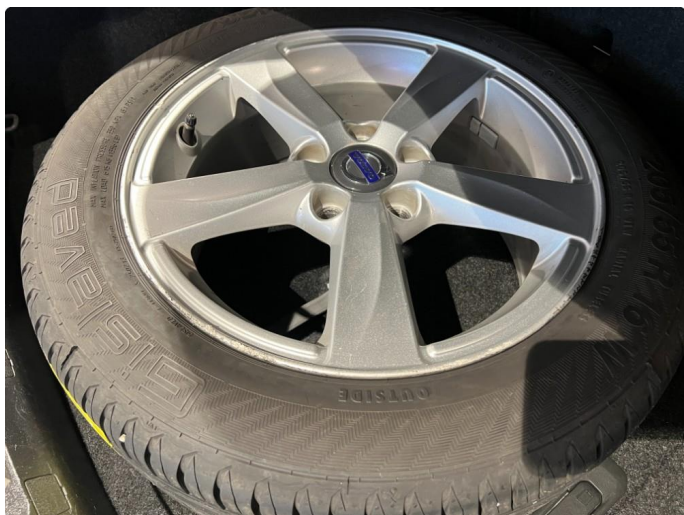
1.6 Påbegynnende oksidering sommer og vinterfelger.

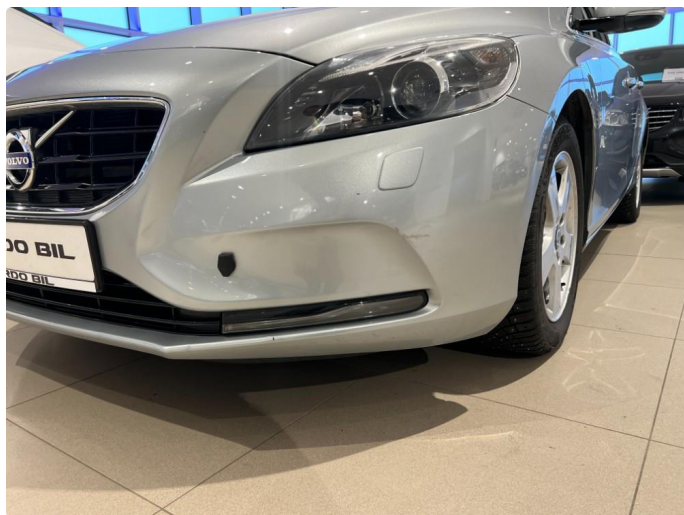
1.7 Riper støtfangerhjørner foran.

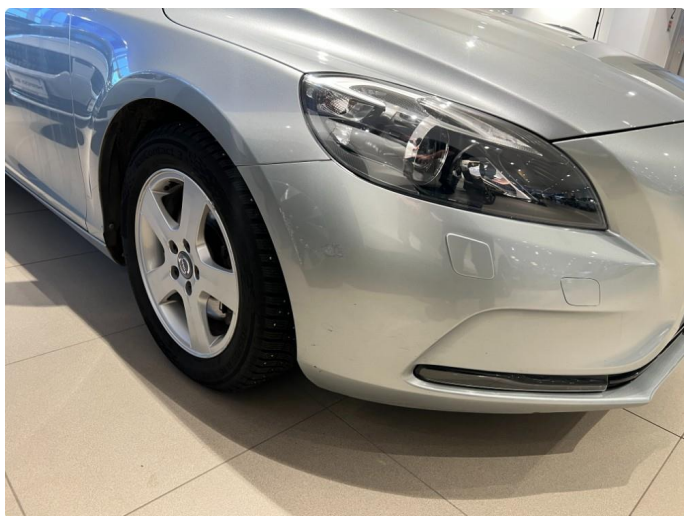
1.7 Riper støtfangerhjørner foran.
