POLESTAR POLESTAR 2 2WD

TESTDATO: 04.09.2025

CHASSISNR: YSMVSEFE1PL159316

NBF Tilstandsrapport er utarbeidet av Norges Bilbransjeforbund og Forbrukerrådet.

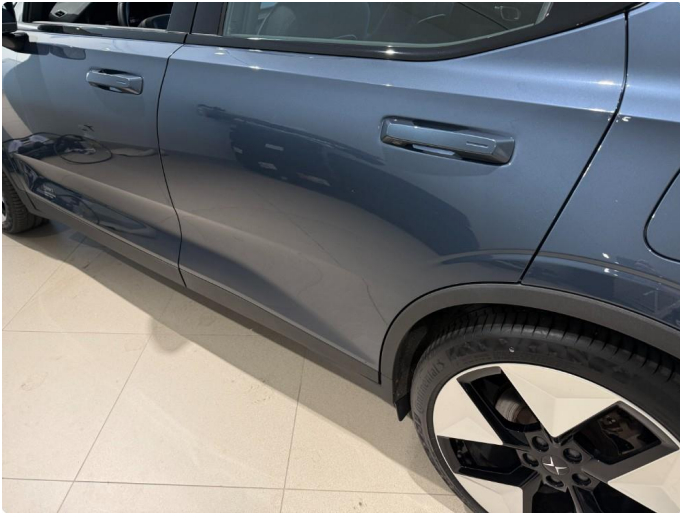
| Punkt | Beskrivelse | Plassering |
|---|---|---|
| 1.1 Dører | Liten bulk bakdør venstre. | |

1.1 Liten bulk bakdør venstre.

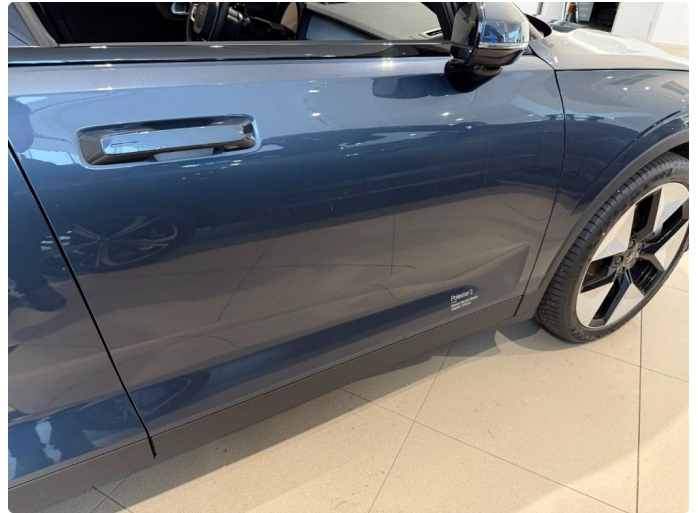
| Punkt | Beskrivelse | Plassering |
|---|---|---|
| 1.2 Dører | Små riper framdør høyre. | |

1.2 Små riper framdør høyre.

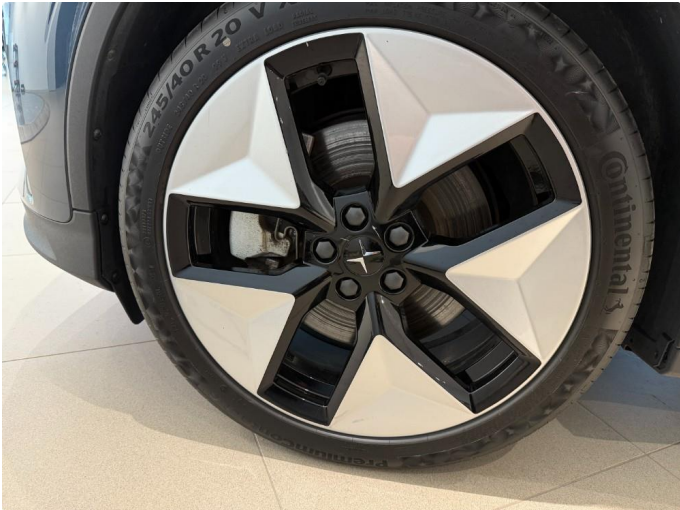
| Punkt | Beskrivelse | Plassering |
|---|---|---|
| 1.3 Dekk/Felger | Ripe 1 sommerfelg. | |

1.3 Ripe 1 sommerfelg.
