TOYOTA TOYOTA HILUX 4WD

TESTDATO: 23.01.2026

LS96959

NBF Tilstandsrapport er utarbeidet av Norges Bilbransjeforbund og Forbrukerrådet.

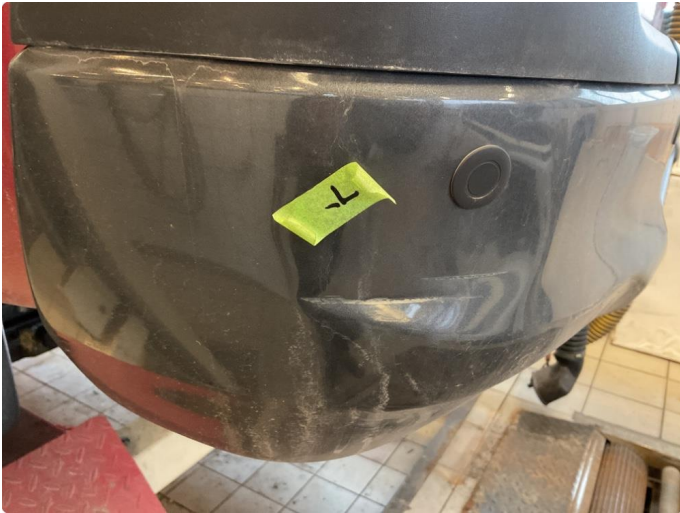
| Punkt | | Beskrivelse | Plassering |
|---|---|---|---|
| 1.1 | Støtfanger | Riper og bulk i bak fanger | |

1.1 Riper og bulk i bak fanger

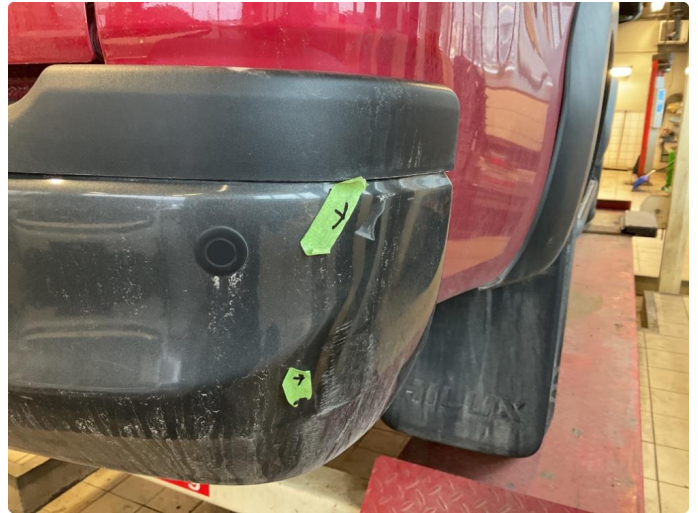
1.1 Riper og bulk i bak fanger
