TOYOTA HILUX 150 HK AUTOMAT 4WD

TESTDATO: 12.12.2025

KODE: 1880294

LS90271

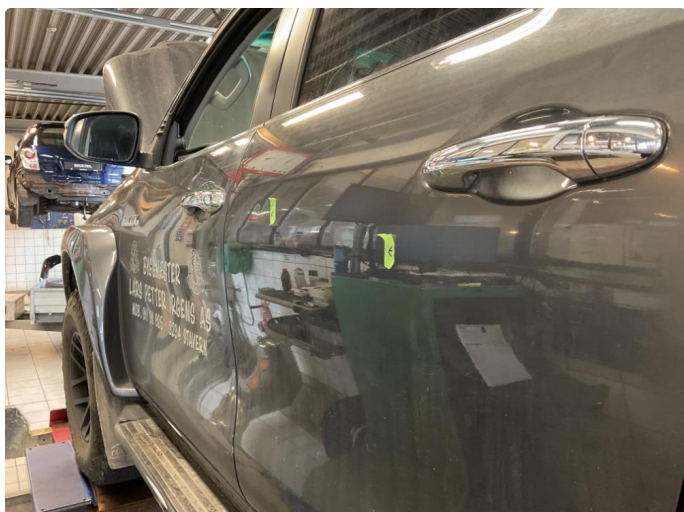
| Punkt | | Beskrivelse | Plassering |
|---|---|---|---|
| 1.2 | Dører | bulk | |

1.2 Bulk

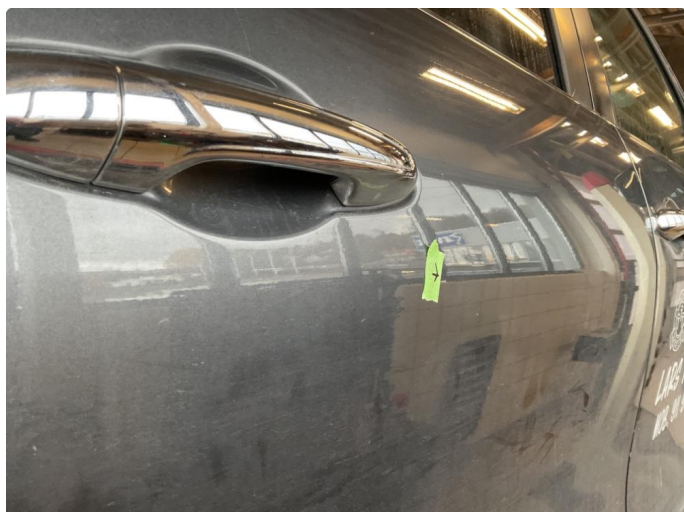
1.2 Bulk

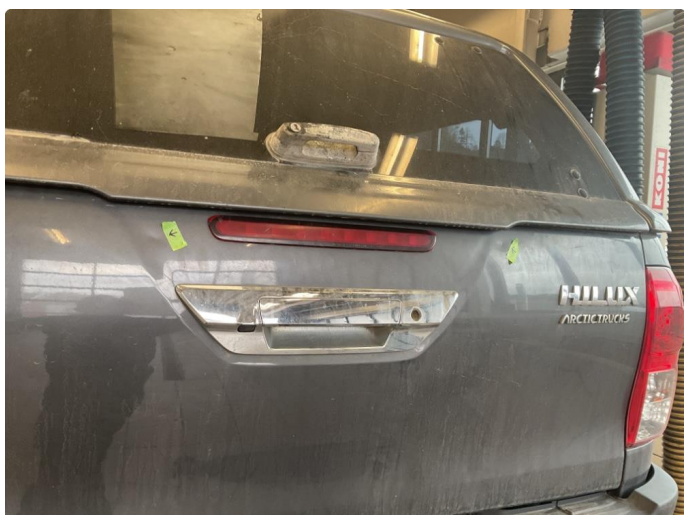
| Punkt | | Beskrivelse | Plassering |
|---|---|---|---|
| 1.3 | Bakluke | bulk | |

1.3 Bulk

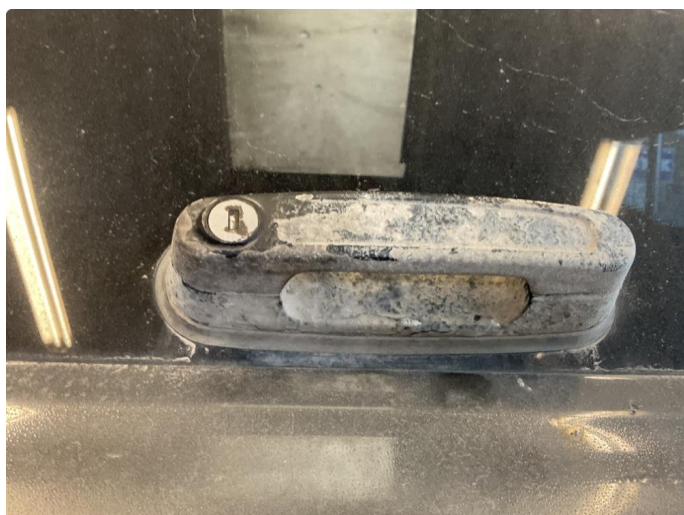
| Punkt | | Beskrivelse | Plassering |
|---|---|---|---|
| 1.4 | Skap/påbygg | øvrige feil | |

1.4 Øvrige feil

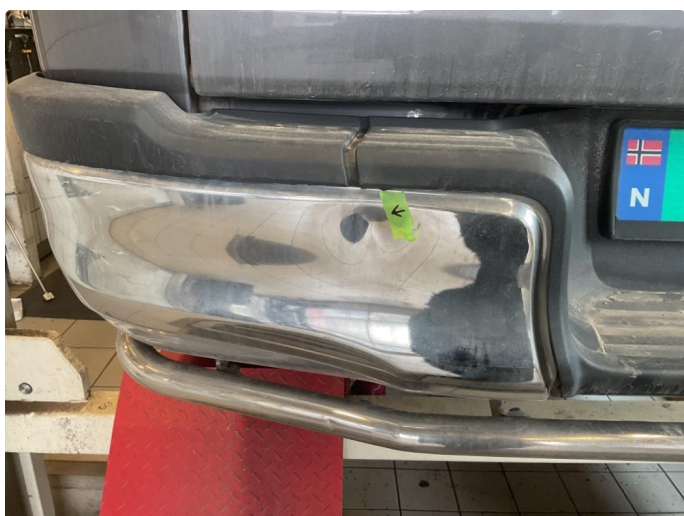
| Punkt | | Beskrivelse | Plassering |
|---|---|---|---|
| 1.5 | Støtfanger | bulk | |

1.5 Bulk

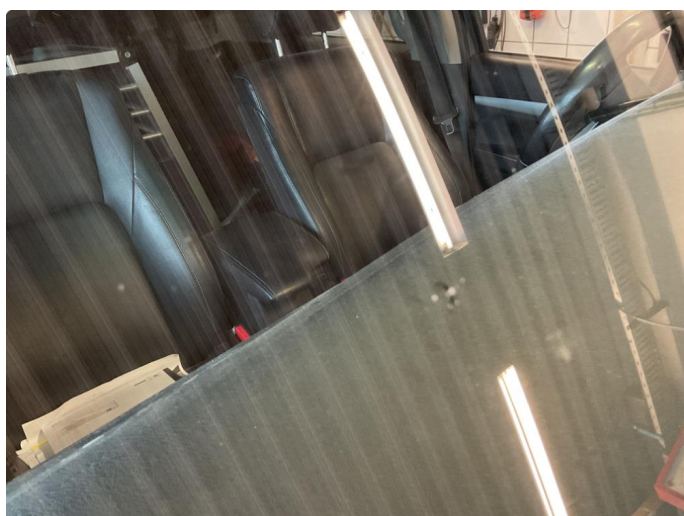
| Punkt | | Beskrivelse | Plassering |
|---|---|---|---|
| 1.6 | Frontvindu | slitt | |

1.6 Slitt

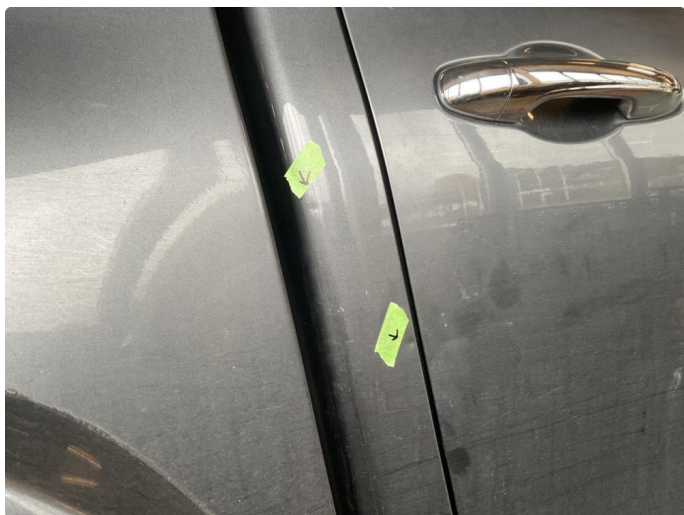
| Punkt | | Beskrivelse | Plassering |
|---|---|---|---|
| 1.7 | Stolpe | bulk | |

1.7 Bulk
