TOYOTA TOYOTA RAV4 2WD

TESTDATO: 16.01.2026

KODE: 1924666

NBF Tilstandsrapport er utarbeidet av Norges Bilbransjeforbund og Forbrukerrådet.

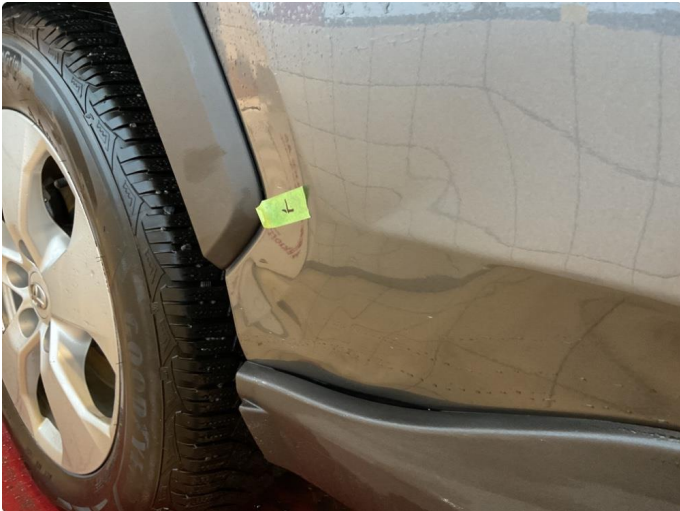
| Punkt | Beskrivelse | Plassering |
|---|---|---|
| 1.1 Dører | Bulk h bak dør | |

1.1 Bulk h bak dør

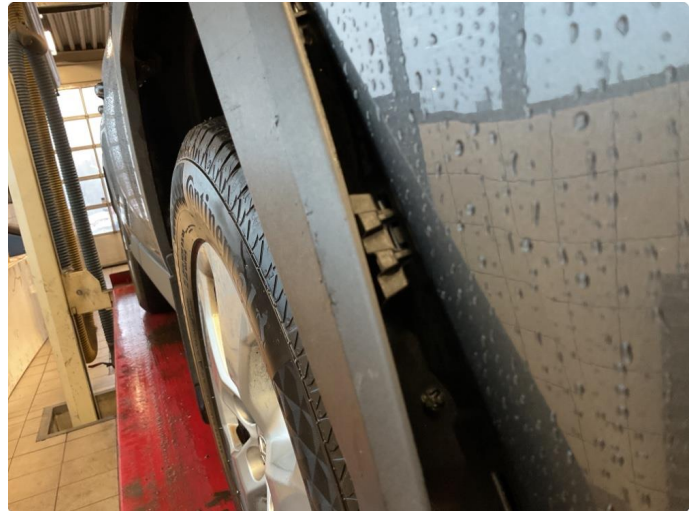
| Punkt | Beskrivelse | Plassering |
|---|---|---|
| 1.2 Skjermer | List til skjerm / støtfanger foran er knekt i feste h side foran | |

1.2 List til skjerm / støtfanger foran er knekt i feste h side foran

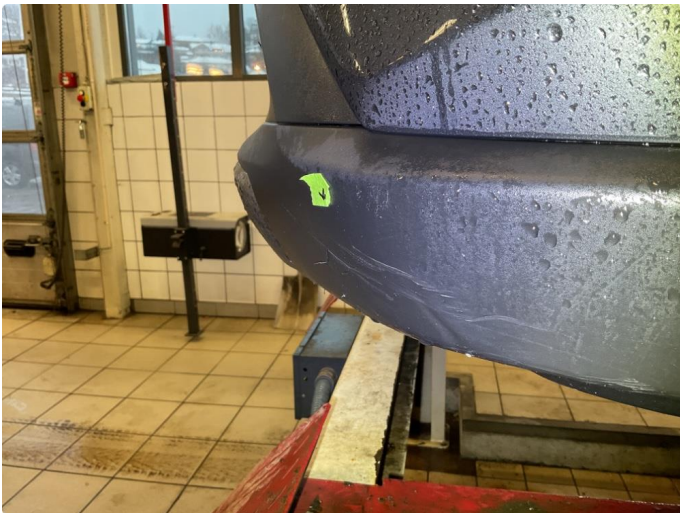
| Punkt | Beskrivelse | Plassering |
|---|---|---|
| 1.3 Hjulmuttere/-bolter | Riper i fanger foran | |

1.3 Riper i fanger foran

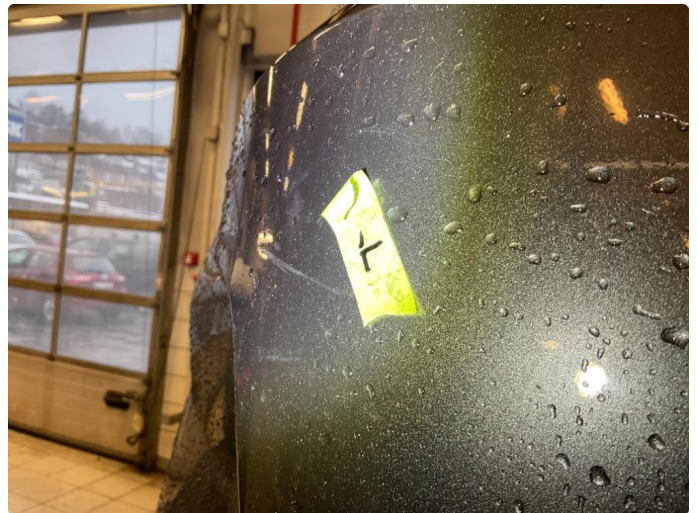
1.3 Riper i fanger foran

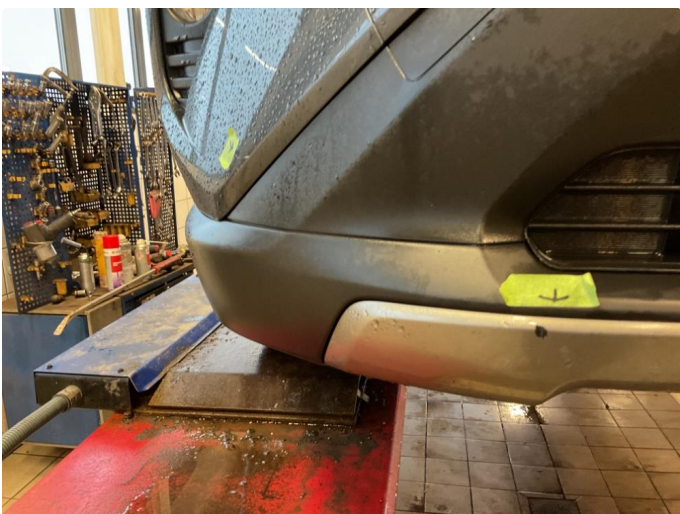
1.3 Riper i fanger foran

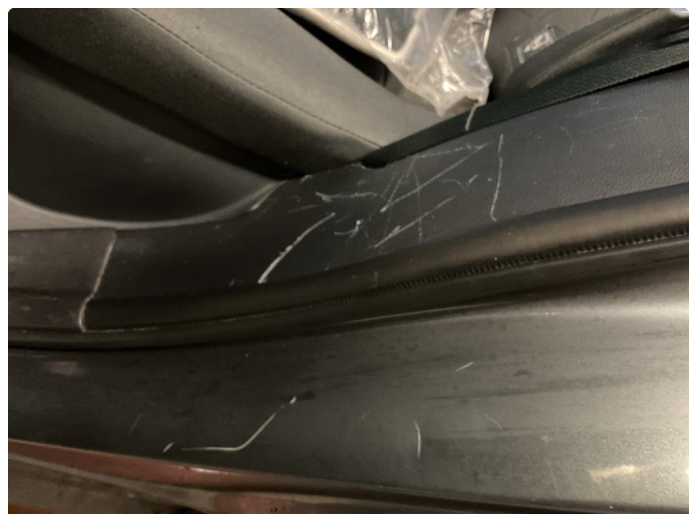
| Punkt | Beskrivelse | Plassering |
|---|---|---|
| 3.1 Deksel | Riper i deksel begge sider bak | |

3.1 Riper i deksel begge sider bak

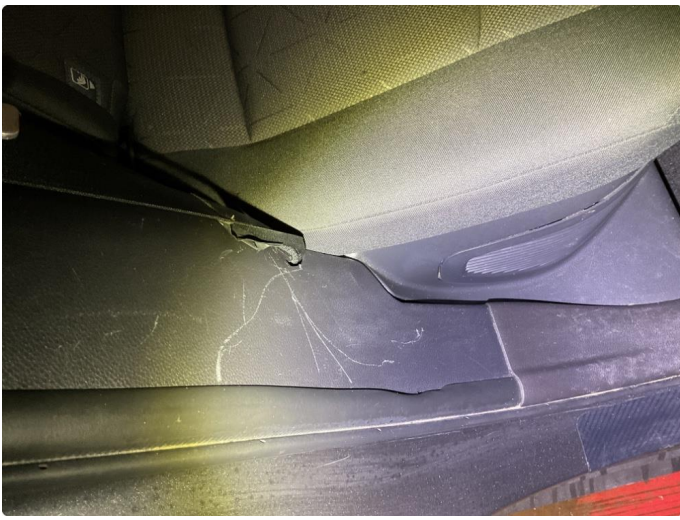
3.1 Riper i deksel begge sider bak
