**LEXUS LEXUS CT200H 99 HK AUTOMAT 2WD**
**TESTDATO: 15.10.2025**
**KODE: 1839047**

**BS65891**

NBF Tilstandsrapport er utarbeidet av Norges Bilbransjeforbund og Forbrukerrådet.

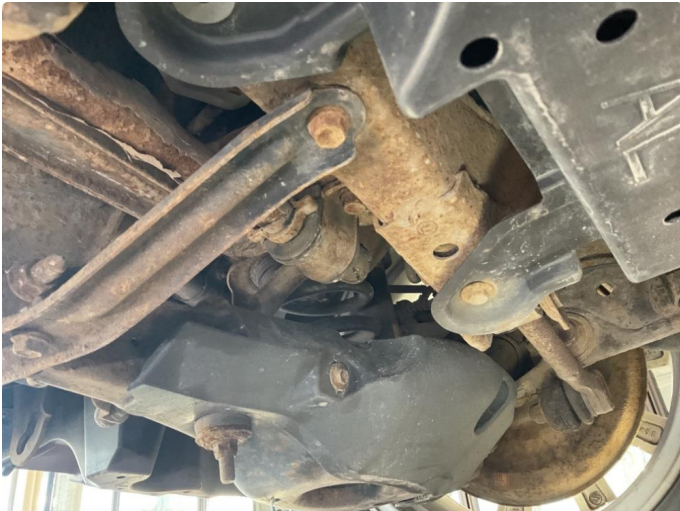
| Punkt | Beskrivelse | Plassering |
|---|---|---|
| 1.1 Antirustbehandling | En del brunt under bil | |

1.1 En del brunt under bil

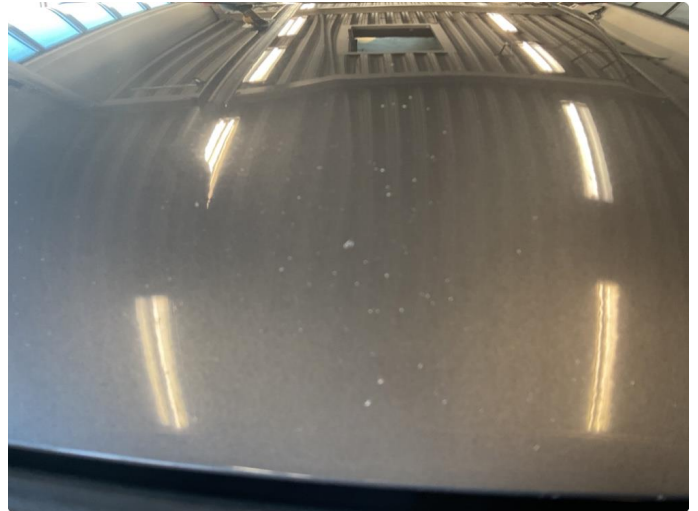
| Punkt | Beskrivelse | Plassering |
|---|---|---|
| 1.2 Panser | En del små steinsprut på panser | |

1.2 En del små steinsprut på panser

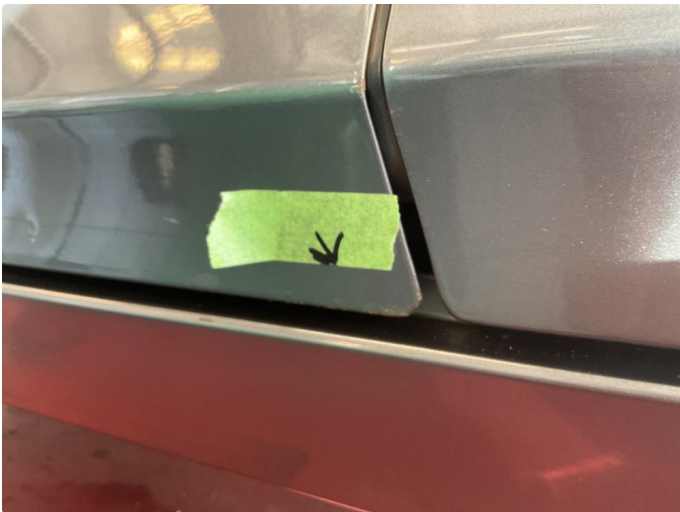
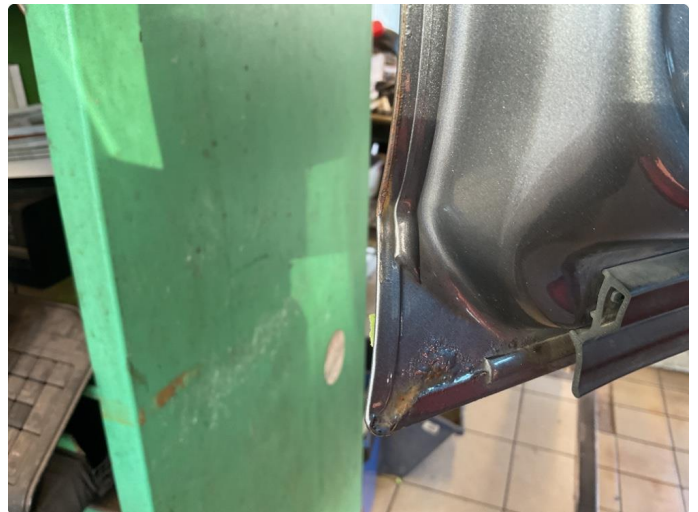
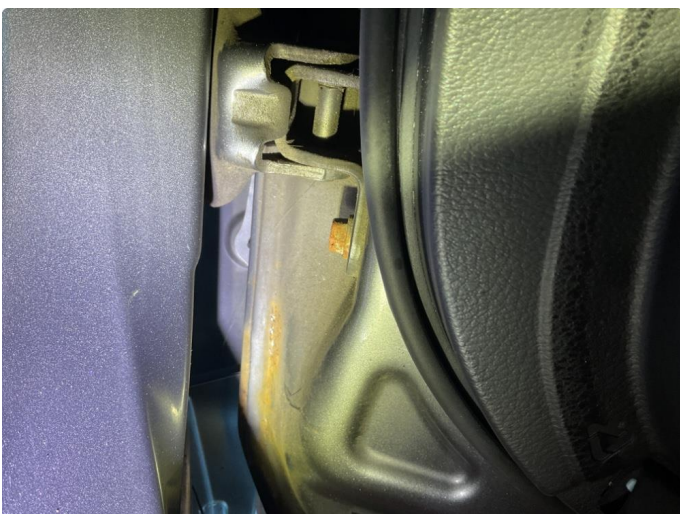
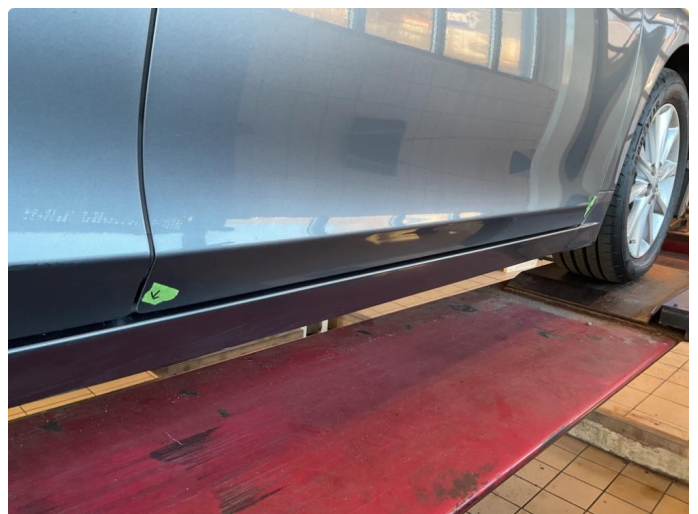
| Punkt | Beskrivelse | Plassering |
|---|---|---|
| 1.3 Panser | Nå begynt rust på begge for dører | |

1.3 Nå begynt rust på begge for dører

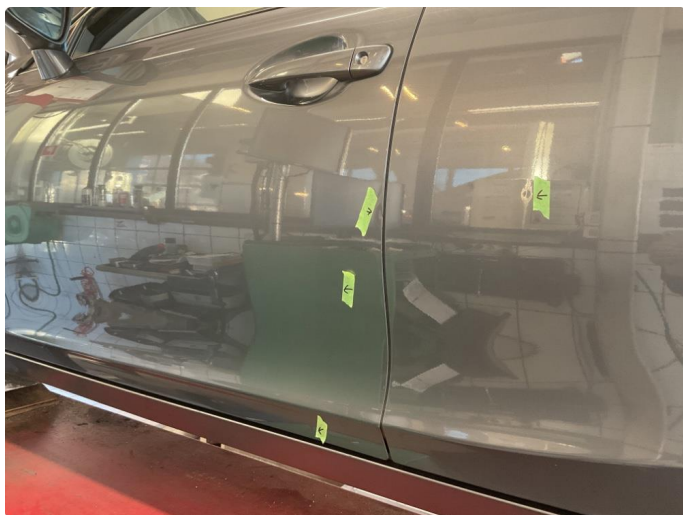
| Punkt | Beskrivelse | Plassering |
|---|---|---|
| 1.4 Dører | Små bulker i v forhør og v bak dør | |

1.4 Små bulker i v forhør og v bak dør

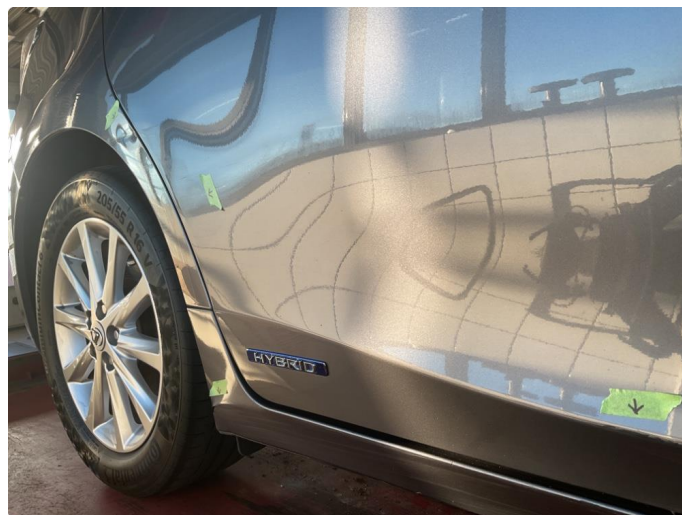
| Punkt | Beskrivelse | Plassering |
|---|---|---|
| 1.5 Dører | Riper og liten bulk h bak dør | |

1.5 Riper og liten bulk h bak dør

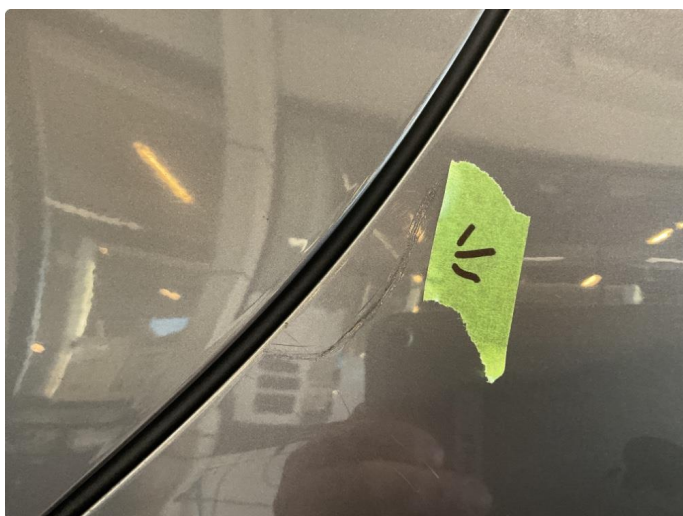
| Punkt | Beskrivelse | Plassering |
|---|---|---|
| 1.6 Skjermer | Ripe i v bakskjerm | |

1.6 Ripe i v bakskjerm

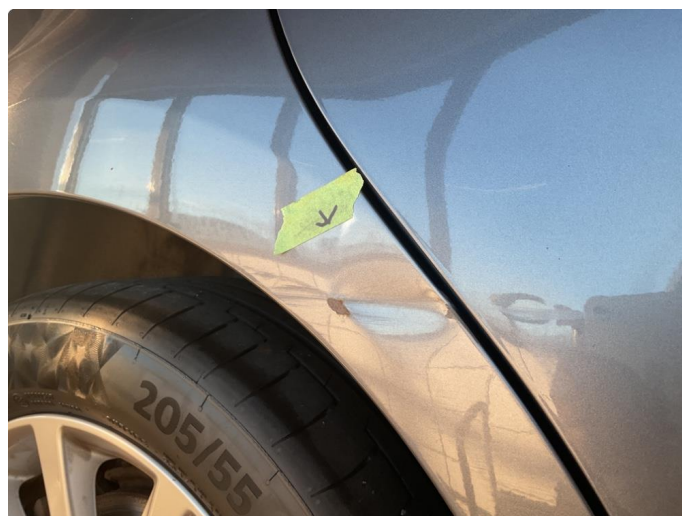
| Punkt | Beskrivelse | Plassering |
|---|---|---|
| 1.7 Skjermer | Skade på h bakskjerm | |

1.7 Skade på h bakskjerm

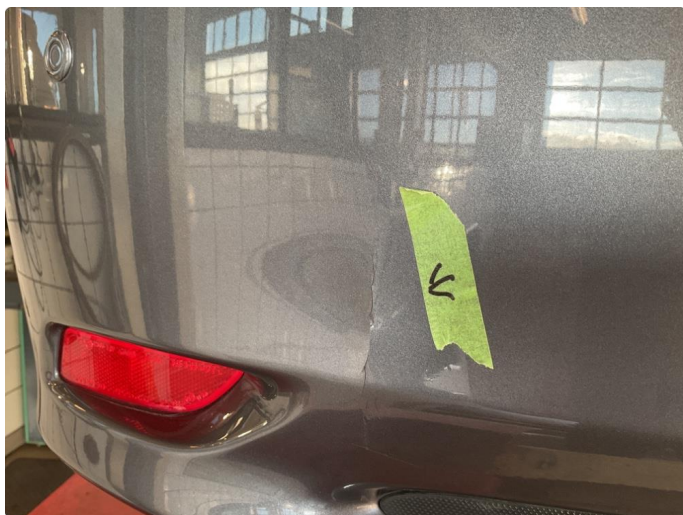
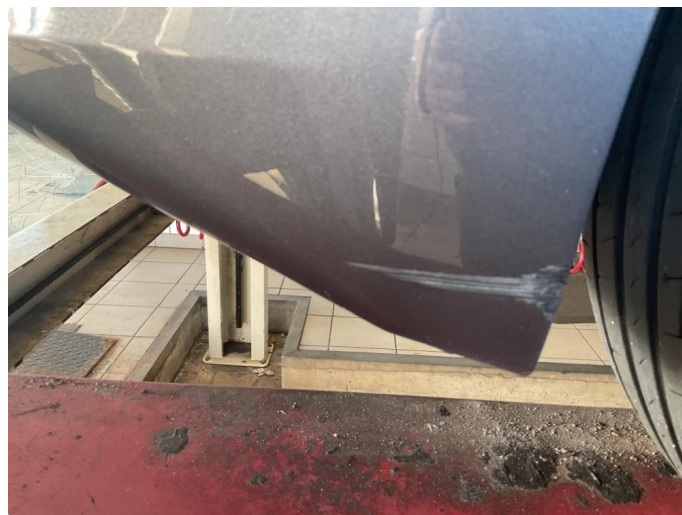
| Punkt | Beskrivelse | Plassering |
|---|---|---|
| 1.8 Støtfanger | Skade fanger bak v side og ripe h side | |

1.8 Skade fanger bak v side og ripe h side

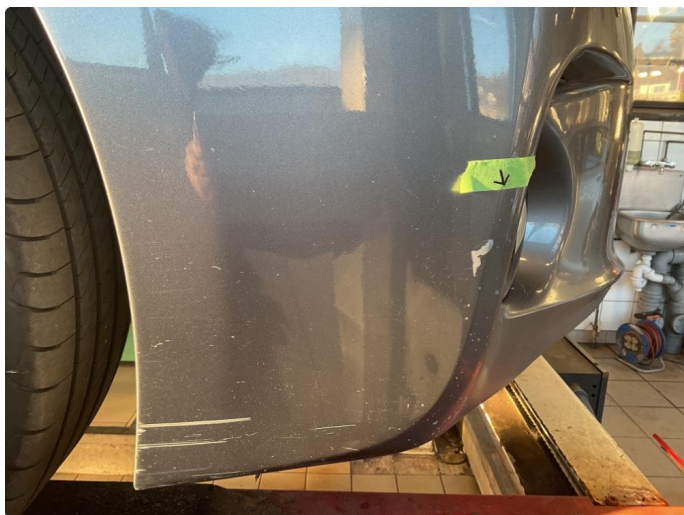
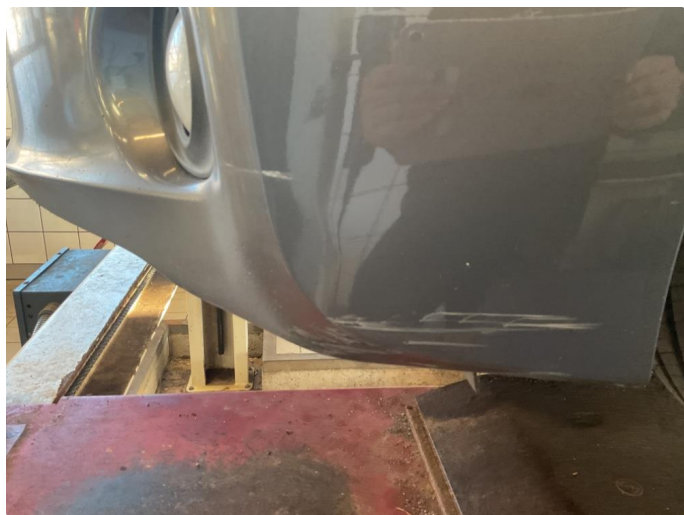
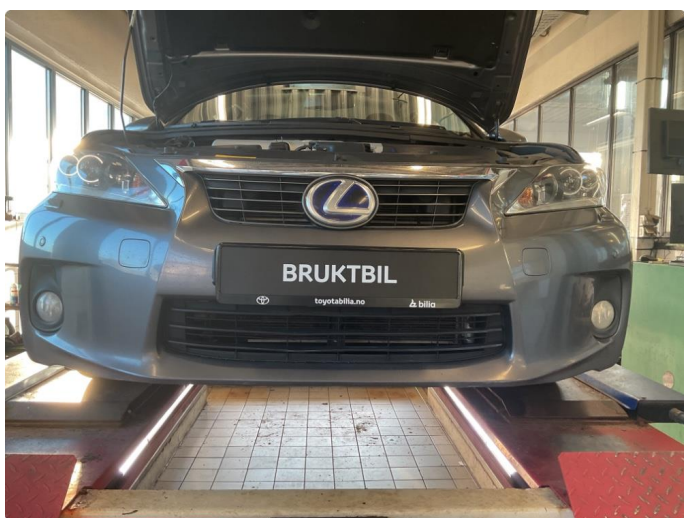
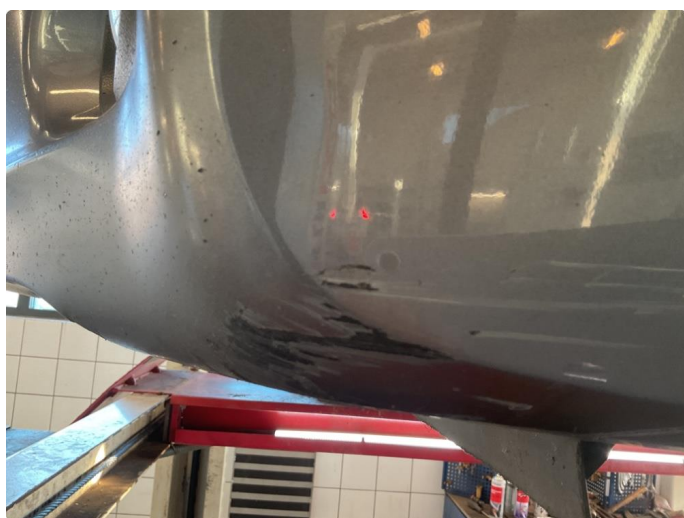
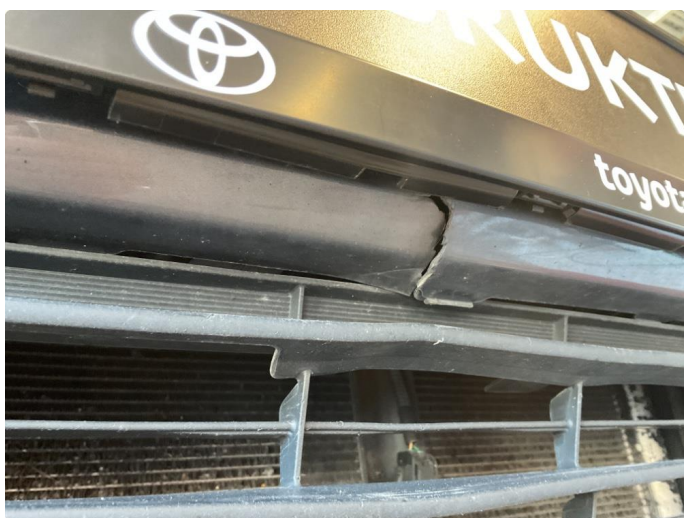
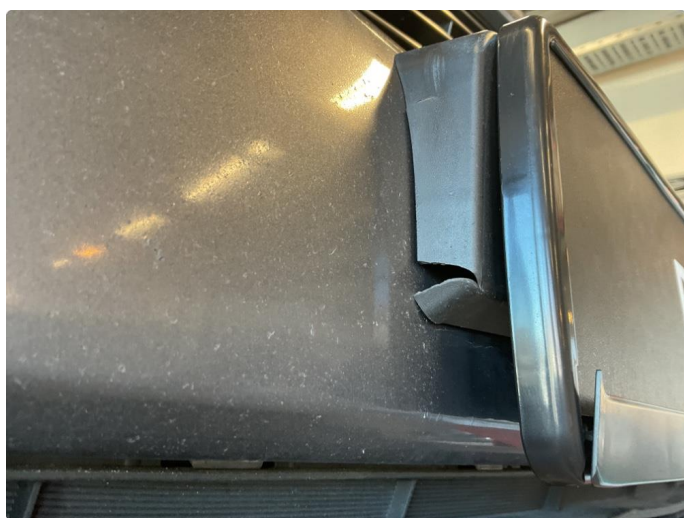
| Punkt | Beskrivelse | Plassering |
|---|---|---|
| 1.9 Støtfanger | Mye steinsprut på fanger foran og riper<br>Sluket fanger under skilt ramme og sprukket feste til skilt ramme | |

1.9 Mye steinsprut på fanger foran og riper  
Sluket fanger under skilt ramme og sprukket feste  
til skilt ramme

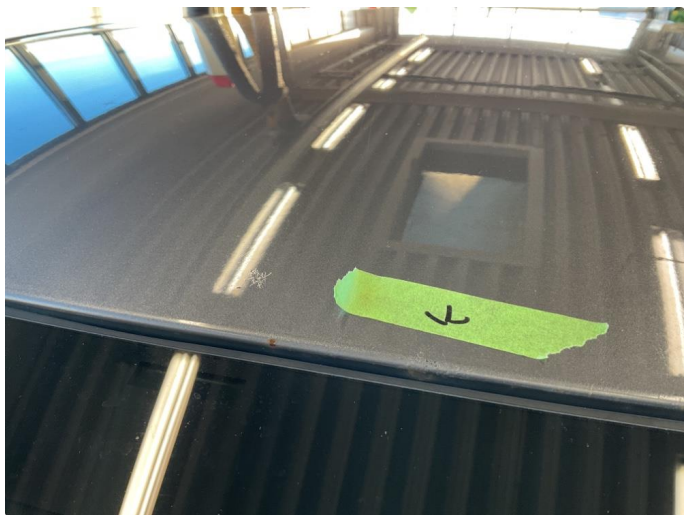
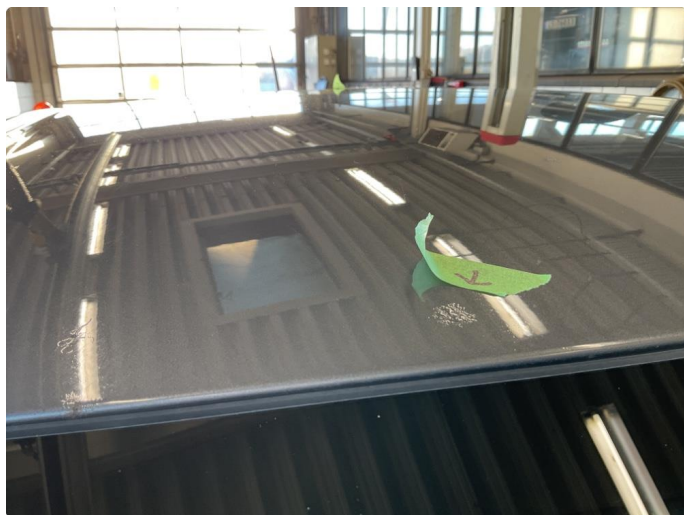
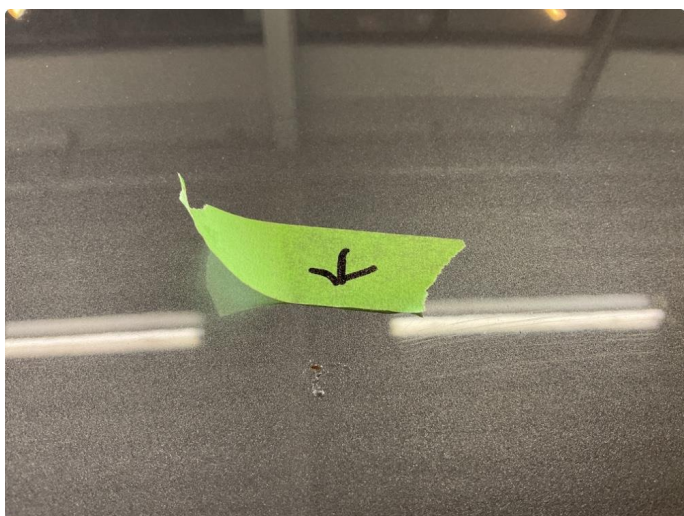
| Punkt | Beskrivelse | Plassering |
|---|---|---|
| 1.10 Tak | Flere Stein sprut på tak | |

1.10 Flere Stein sprut på tak

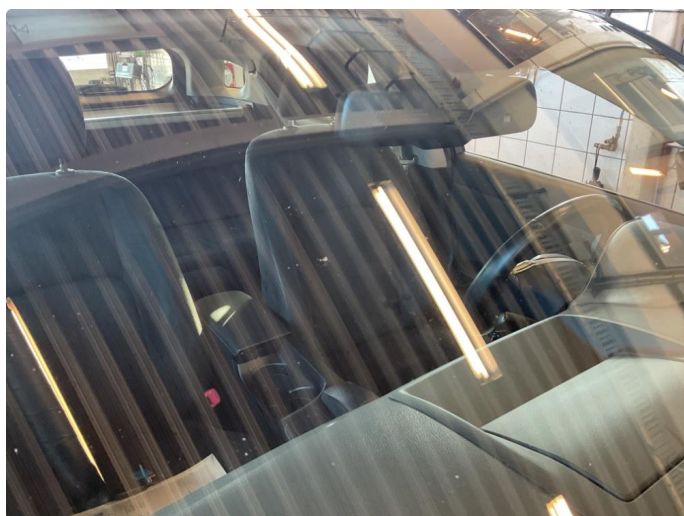
| Punkt | Beskrivelse | Plassering |
|---|---|---|
| 1.11 Frontvindu | Slitt fronrute | |

1.11 Slitt fronroute

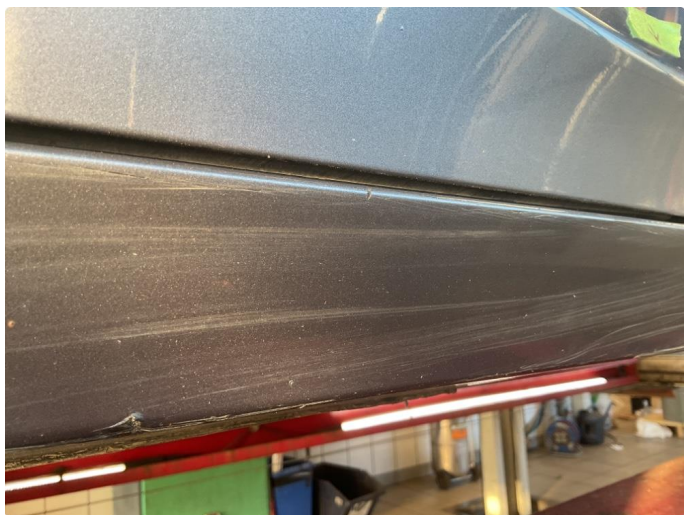
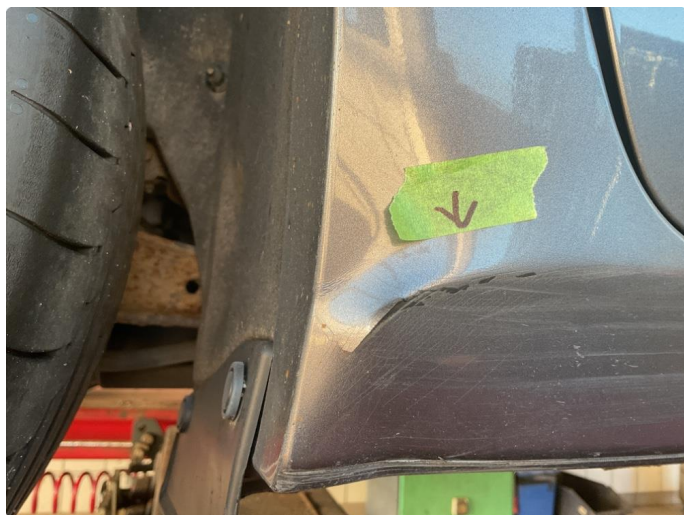
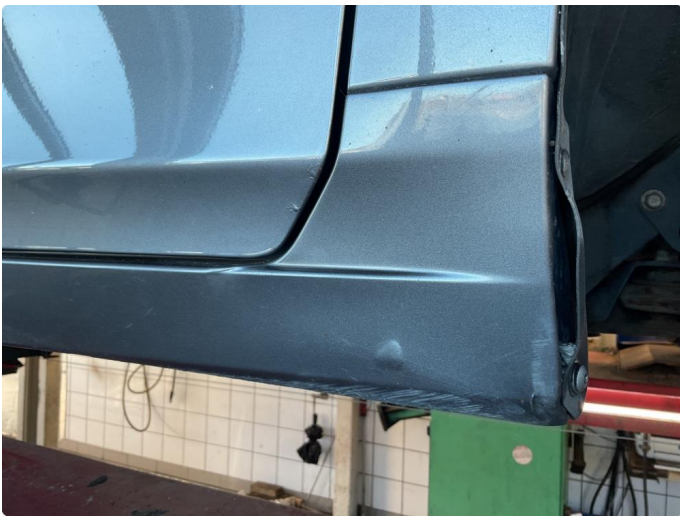
| Punkt | Beskrivelse | Plassering |
|---|---|---|
| 1.12 Kanal | Riper og liten skade på h side | |

1.12 Riper og liten skade på h side

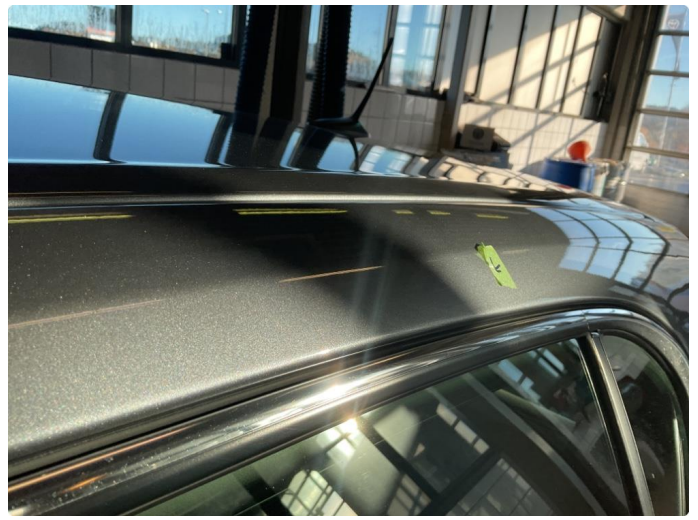
| Punkt | Beskrivelse | Plassering |
|---|---|---|
| 1.13 Stolpe | V.side liten bulk opp ved tak | |

1.13 V.side liten bulk opp ved tak

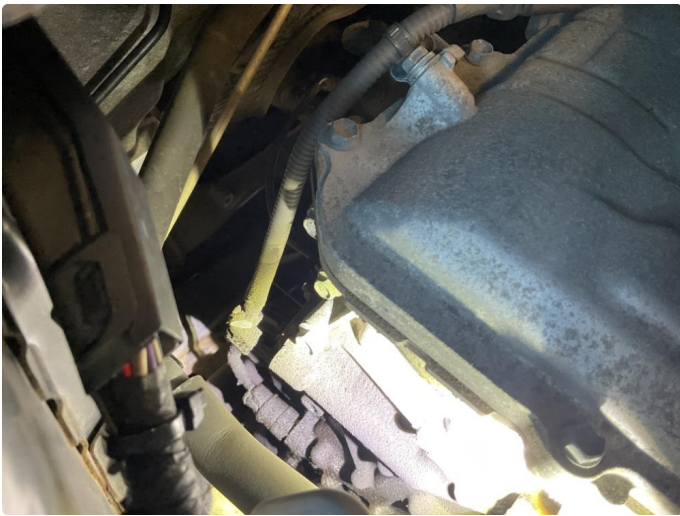
| Punkt | Beskrivelse | Plassering |
|---|---|---|
| 2.1 Motor | Liten olje sverting fra motor | |

2.1 Liten olje sverting fra motor
