TOYOTA C-HR 2WD

TESTDATO: 13.08.2025

CHASSISNR: NMTK33BX80R126615

NBF Tilstandsrapport er utarbeidet av Norges Bilbransjeforbund og Forbrukerrådet.

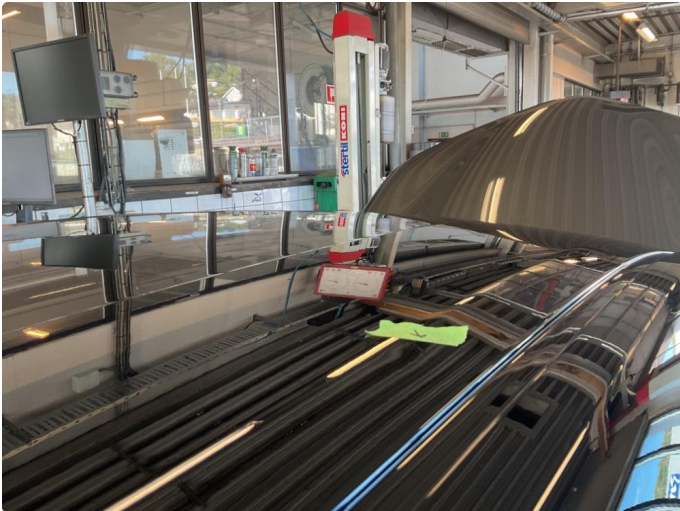
| Punkt | Beskrivelse | Plassering |
|---|---|---|
| 1.1 Tak | Liten bulk h side og bak<br>Noe Stein sprut på tak | |

1.1 Liten bulk h side og bak  
Noe Stein sprut på tak

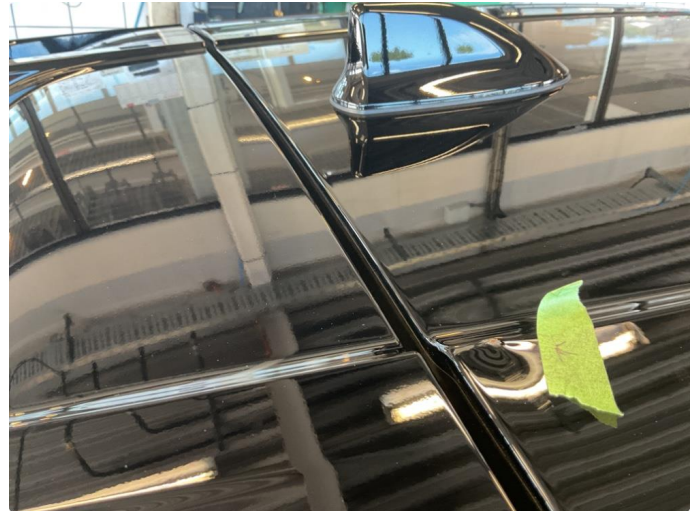
1.1 Liten bulk h side og bak  
Noe Stein sprut på tak

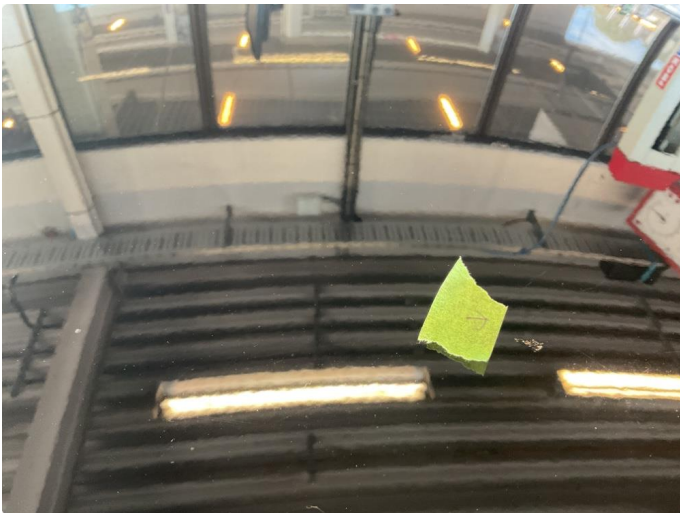
1.1 Liten bulk h side og bak  
Noe Stein sprut på tak

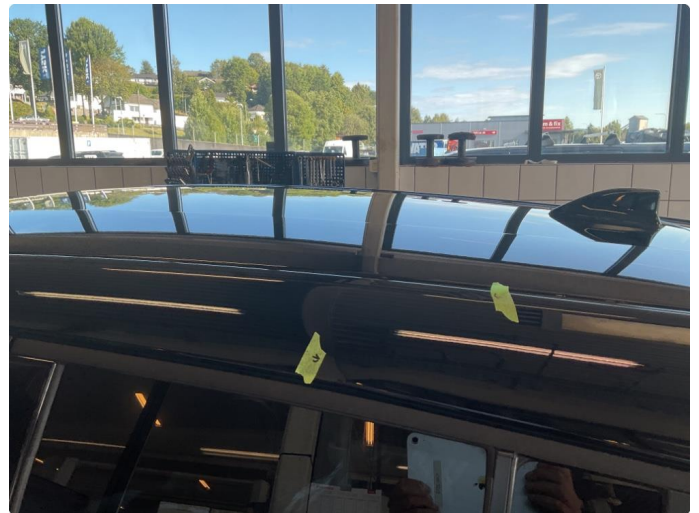
| Punkt | Beskrivelse | Plassering |
|---|---|---|
| 1.2 Stolpe | Bulk på c stolpe oppe ved tak begge sider | |

1.2 Bulk på c stolpe oppe ved tak begge sider

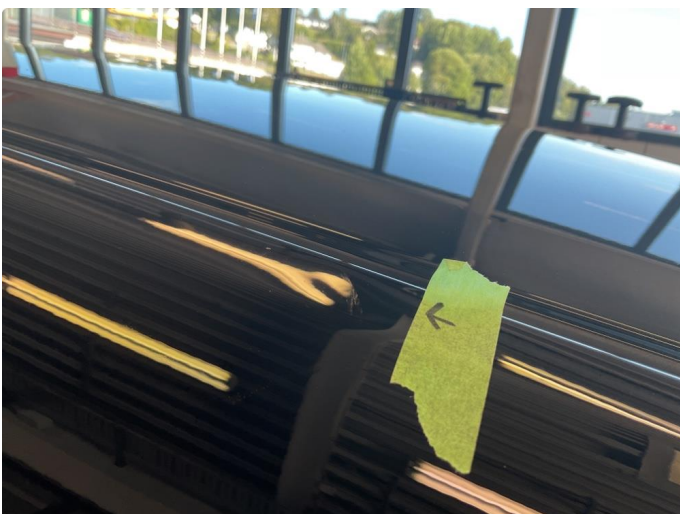
1.2 Bulk på c stolpe oppe ved tak begge sider

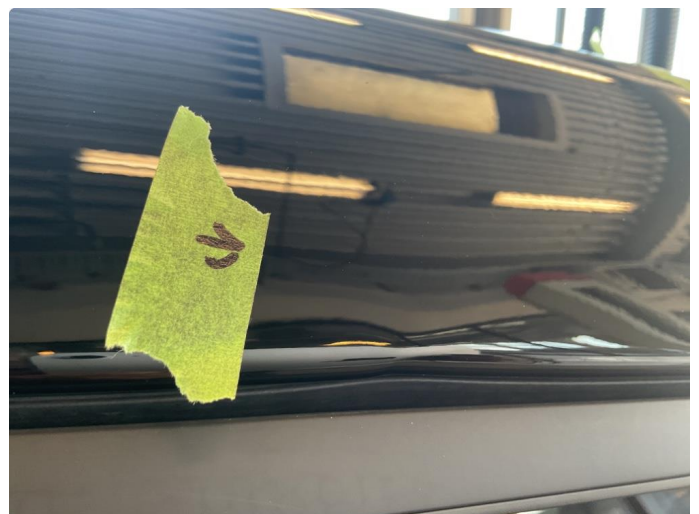
1.2 Bulk på c stolpe oppe ved tak begge sider

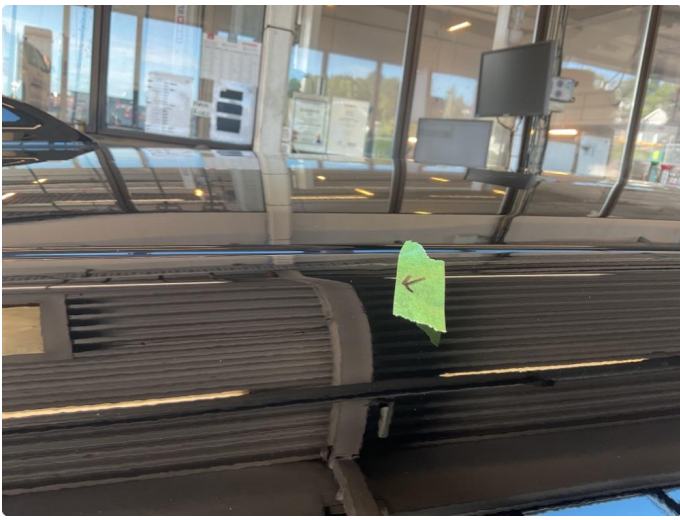
1.2 Bulk på c stolpe oppe ved tak begge sider
