TOYOTA AURIS 2WD

TESTDATO: 22.10.2025

LS90323

NBF Tilstandsrapport er utarbeidet av Norges Bilbransjeforbund og Forbrukerrådet.

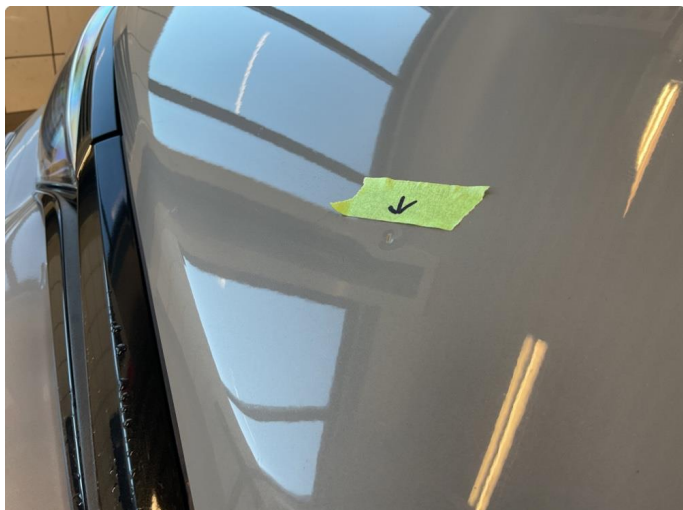
| Punkt | | Beskrivelse | Plassering |
|---|---|---|---|
| 1.1 | Panser | bulk med lakkskade | |

1.1 Bulk med lakkskade

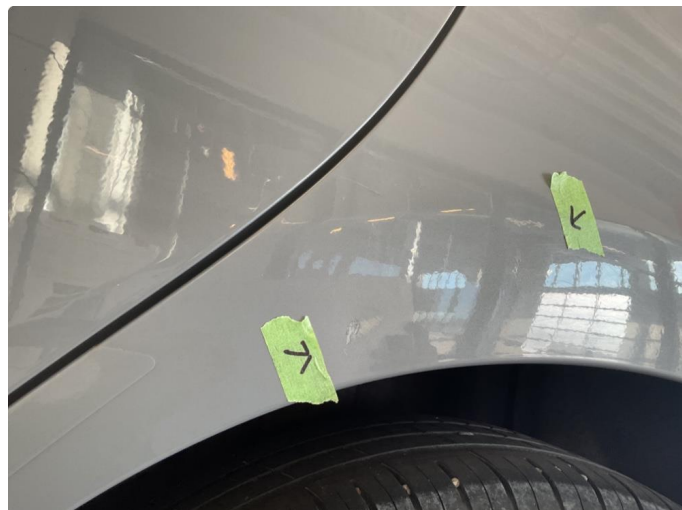
| Punkt | | Beskrivelse | Plassering |
|---|---|---|---|
| 1.2 | Skjermer | bulk med lakkskade | |

1.2 Bulk med lakkskade

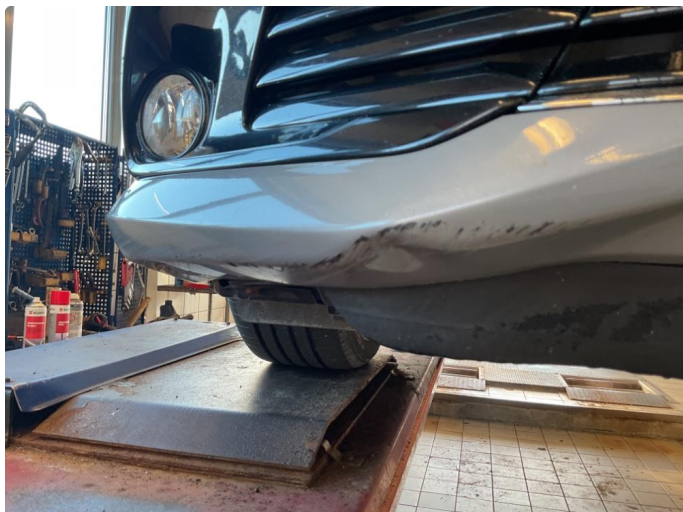
| Punkt | | Beskrivelse | Plassering |
|---|---|---|---|
| 1.3 | Støtfanger | ripe(r) ned til grunning | |

1.3 Ripe(r) ned til grunning

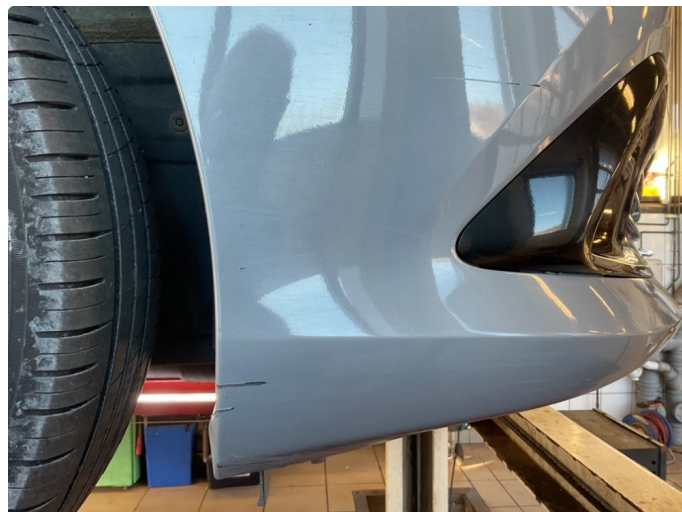
1.3 Ripe(r) ned til grunning

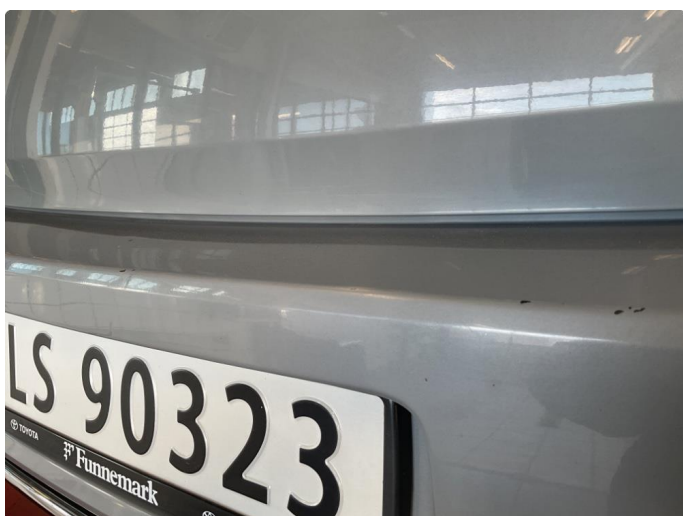
| Punkt | | Beskrivelse | Plassering |
|---|---|---|---|
| 1.4 | Støtfanger | ripe(r) | |

1.4 Ripe(r)
