TOYOTA TOYOTA HILUX 150 HK MANUELL 4WD
TESTDATO: 15.08.2024
KODE: 1477543

LS93882	144 127 KM	02.09.2020 Førstegang registrert	Diesel
----------------	-------------------	--	---------------

CHASSISNR: AHTHB3CC202028605	BRUKTIMPORT: Nei
KJØRETØY: Varebil	FRIST FOR PKK: 02.09.2024

NBF Tilstandsrapport er utarbeidet av Norges Bilbransjeforbund og Forbrukerrådet.

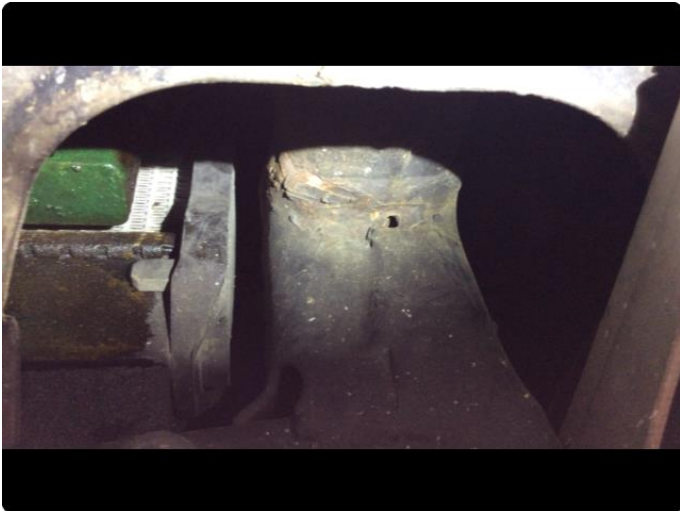
Punkt	Beskrivelse	Plassering
1. MOTOR		
1.1 Lekkasjer	Lekkasje fra a/c radiator

1.1 Lekkasje fra a/c radiator
