TOYOTA TOYOTA COROLLA 2WD

TESTDATO: 07.01.2026

LS93270

NBF Tilstandsrapport er utarbeidet av Norges Bilbransjeforbund og Forbrukerrådet.

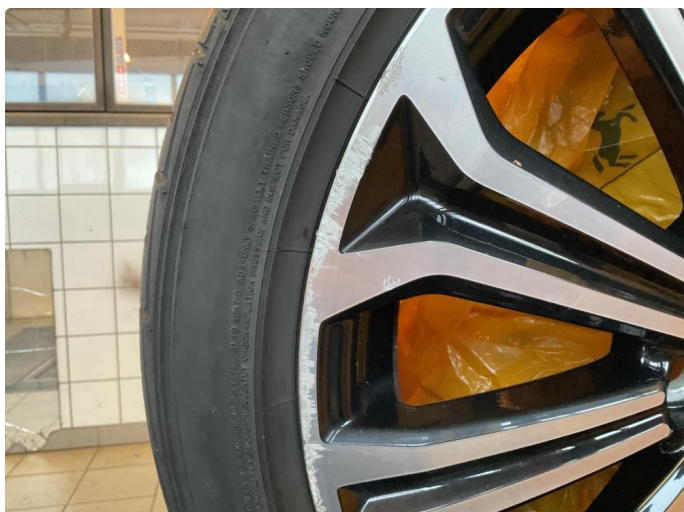
| Punkt | | Beskrivelse | Plassering |
|---|---|---|---|
| 1.1 | Dekk/Felger | Riper i felg sommer hjul | |

1.1 Riper i felg sommer hjul

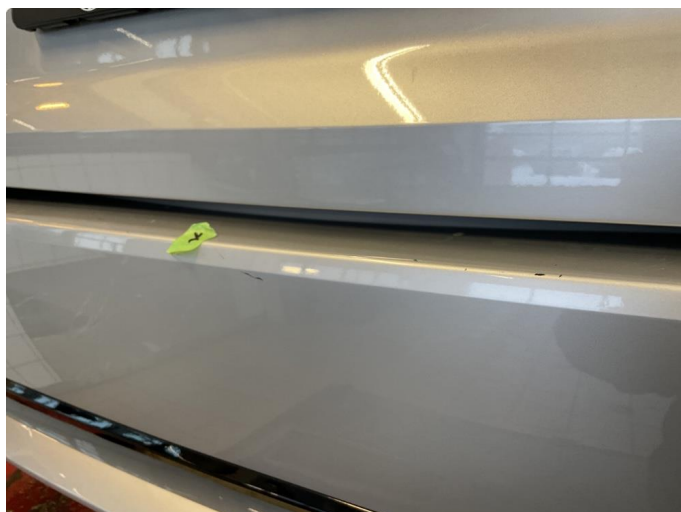
| Punkt | | Beskrivelse | Plassering |
|---|---|---|---|
| 1.2 | Støtfanger | Ripe bak | |

1.2 Ripe bak
