TOYOTA TOYOTA COROLLA 2WD

TESTDATO: 14.11.2025

LS92775

NBF Tilstandsrapport er utarbeidet av Norges Bilbransjeforbund og Forbrukerrådet.

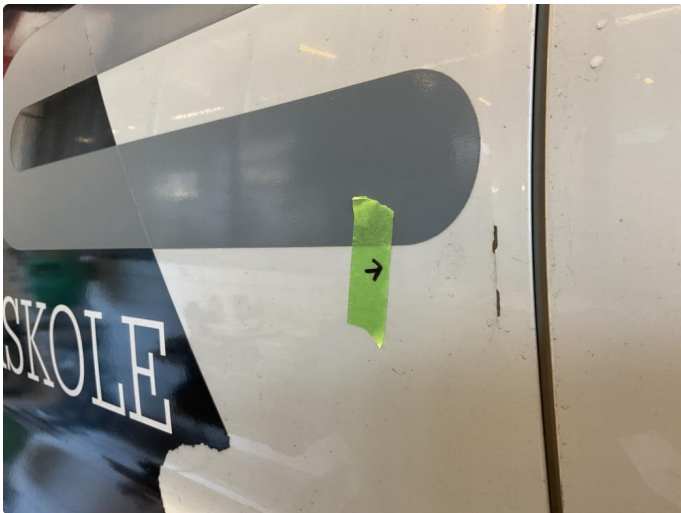
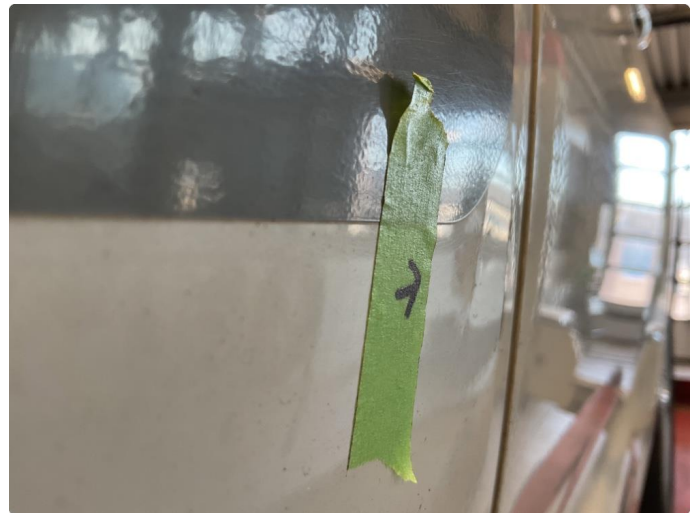
| Punkt | Beskrivelse | Plassering |
|---|---|---|
| 1.1 Dører | Bulk med lakk skade fører dør | |

1.1 Bulk med lakk skade fører dør

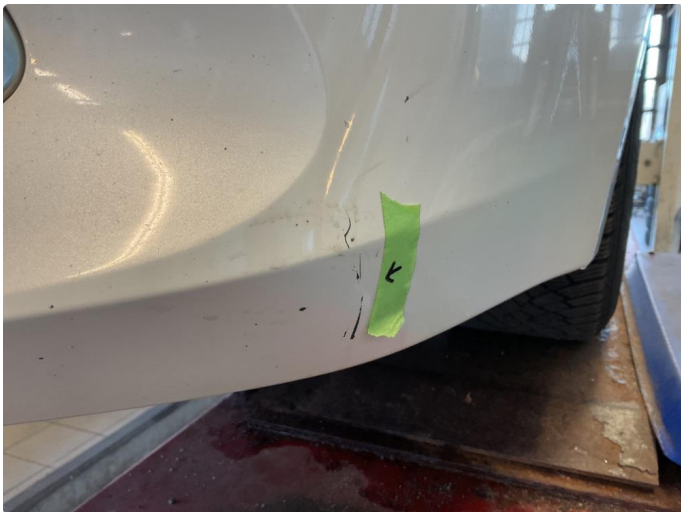
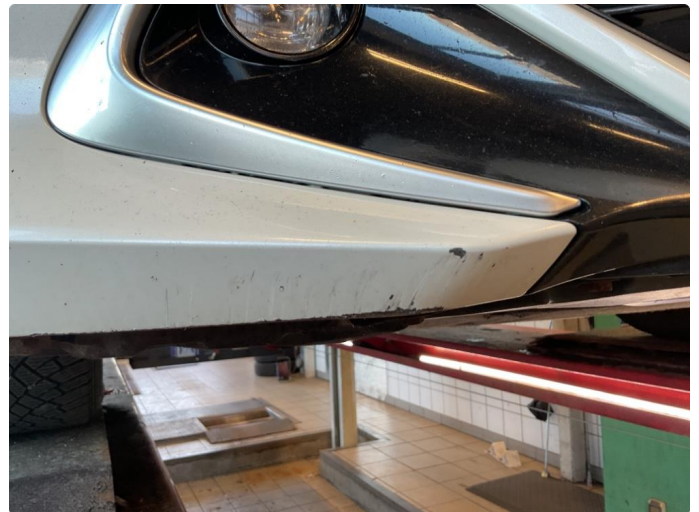
| Punkt | Beskrivelse | Plassering |
|---|---|---|
| 1.2 Støtfanger | Ripe i fanger foran nede | |

1.2 Ripe i fanger foran nede

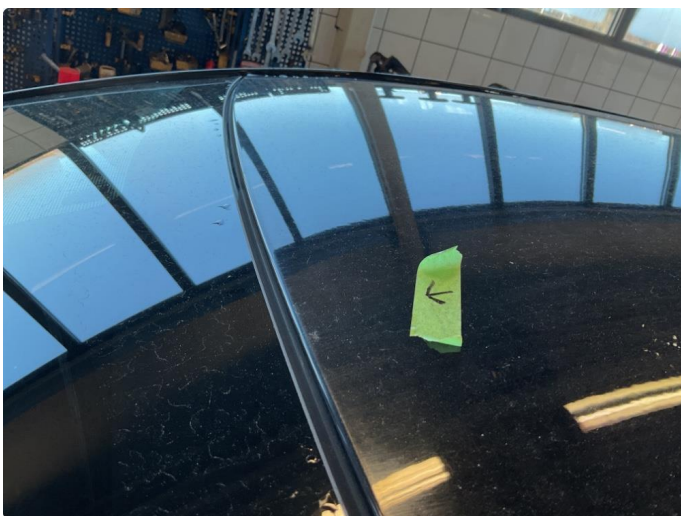
| Punkt | Beskrivelse | Plassering |
|---|---|---|
| 1.3 Tak | Liten bulk | |

1.3 Liten bulk
