TOYOTA TOYOTA COROLLA 2WD

TESTDATO: 06.02.2026

LS92563

NBF Tilstandsrapport er utarbeidet av Norges Bilbransjeforbund og Forbrukerrådet.

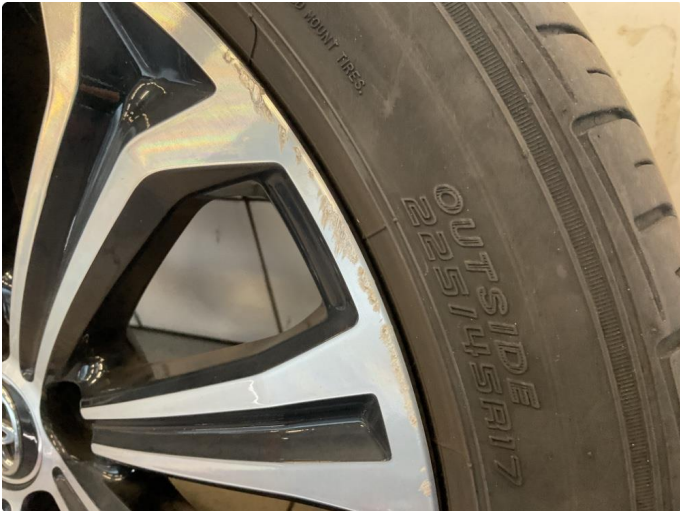
| Punkt | | Beskrivelse | Plassering |
|---|---|---|---|
| 1.1 | Dekk/Felger | Riper i felger sommer hjul | |

1.1 Riper i felger sommer hjul

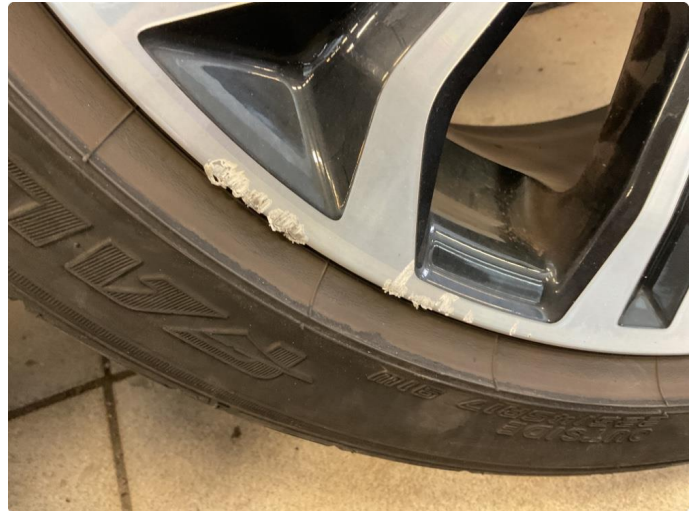
1.1 Riper i felger sommer hjul

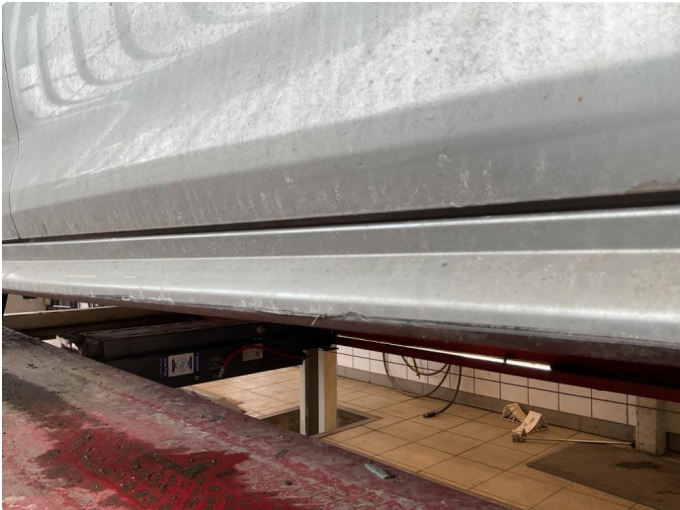
| Punkt | | Beskrivelse | Plassering |
|---|---|---|---|
| 1.2 | Kanal | Ripe i kanal h side | |

1.2 Ripe i kanal h side
