TOYOTA TOYOTA COROLLA 2WD

TESTDATO: 12.12.2025

CHASSISNR: SB1K93BE60E060798

## OPPSUMMERT STATUS PÅ KJØRETØY

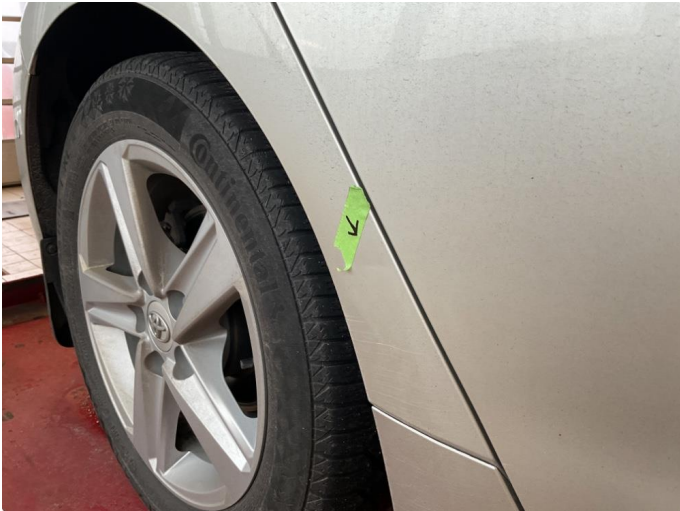
| Punkt | Beskrivelse | Plassering |
|---|---|---|
| 1.1 Skjermer | Liten bulk h bakskjerm | |

1.1 Liten bulk h bakskjerm
