TOYOTA COROLLA 2WD

TESTDATO: 20.02.2026

CHASSISNR: SB1K93BE40E283356

NBF Tilstandsrapport er utarbeidet av Norges Bilbransjeforbund og Forbrukerrådet.

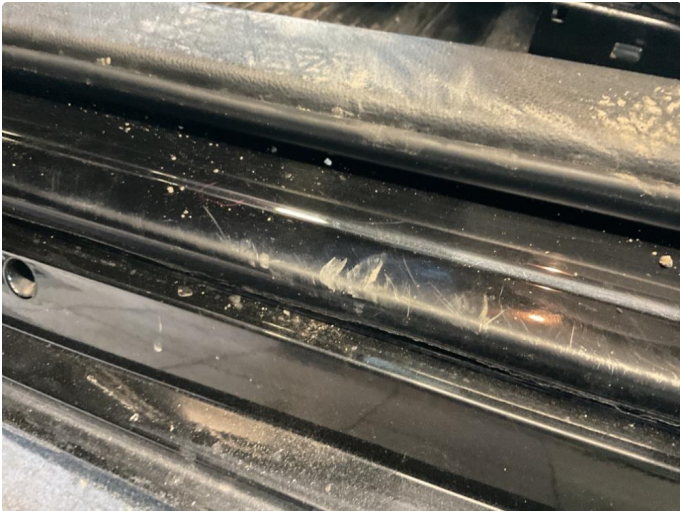
| Punkt | Beskrivelse | Plassering |
|---|---|---|
| 1.1 Døråpning | Slitt innsteg fører dør | |

1.1 Slitt innsteg fører dør
