TESTDATO: 08.04.2025

KODE: 1681719

NBF Tilstandsrapport er utarbeidet av Norges Bilbransjeforbund og Forbrukerrådet.

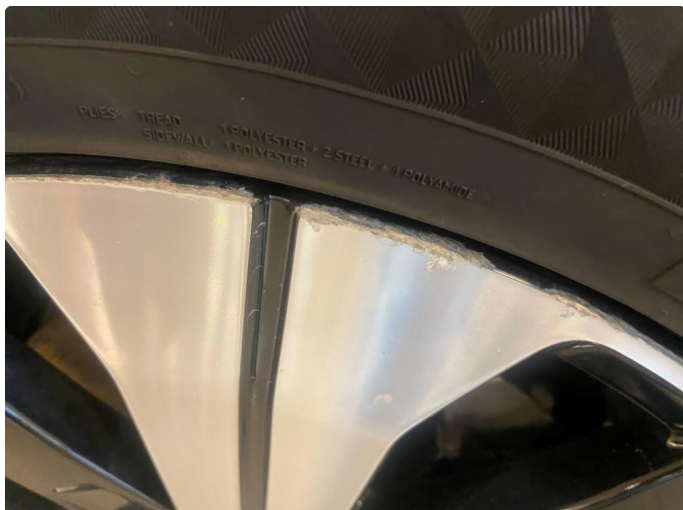
| Punkt | | Beskrivelse | Plassering |
|---|---|---|---|
| 1.1 | Dekk/Felger | Stripe på 1 vinterfelg. | høyre foran |

1.1 Stripe på 1 vinterfelg.

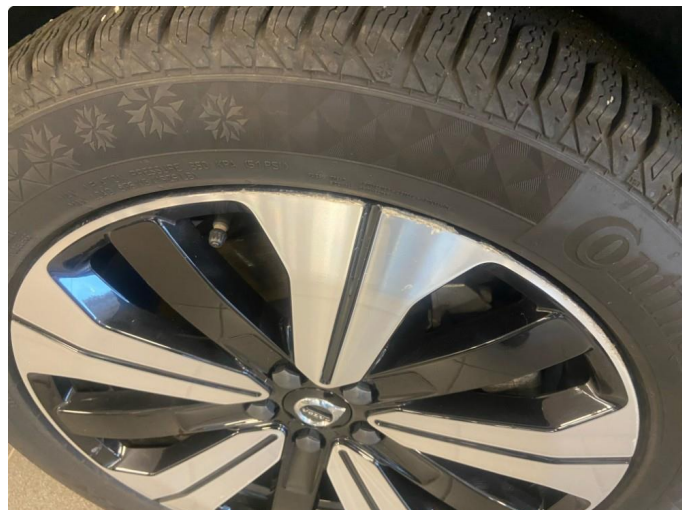
1.1 Stripe på 1 vinterfelg.
