TESTDATO: 08.04.2025

NBF Tilstandsrapport er utarbeidet av Norges Bilbransjeforbund og Forbrukerrådet.

## OPPSUMMERT STATUS PÅ KJØRETØY

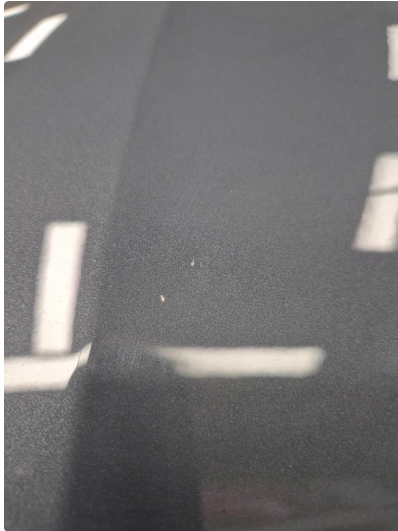
| Punkt | | Beskrivelse | Plassering |
|---|---|---|---|
| 1.1 | Panser | 2 små steinsprut på panser. lagt i lakk. | |

1.1 2 små steinsprut på panser. lagt i lakk.

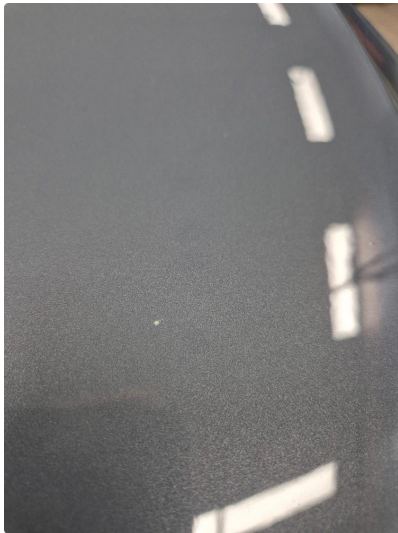
1.1 2 små steinsprut på panser. lagt i lakk.

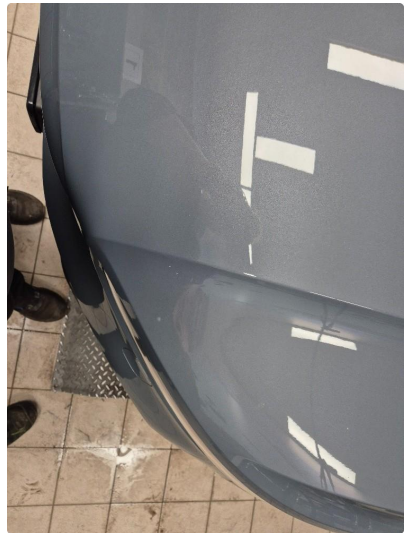
1.1 2 små steinsprut på panser. lagt i lakk.

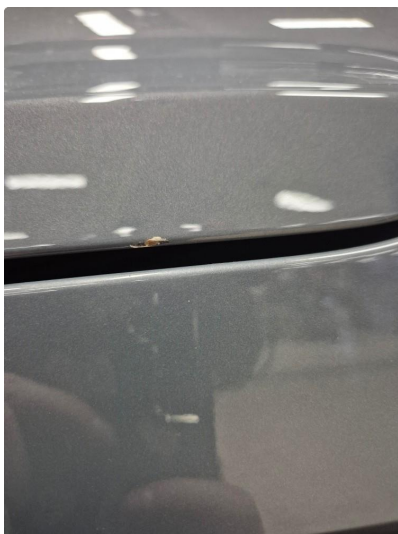
| Punkt | | Beskrivelse | Plassering |
|---|---|---|---|
| 1.2 | Bakluke | Liten steinsprut bakluke, lagt i lakk. | |

1.2 Liten steinsprut bakluke, lagt i lakk.
