VOLVO XC90 4WD

TESTDATO: 24.04.2025

BU39041

CHASSISNR: YV1LFH5V2R1197849

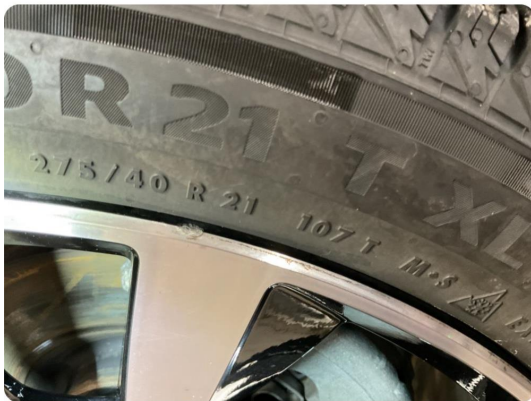
| Punkt | Beskrivelse | Plassering |
|---|---|---|
| 1.1 Dekk/Felger | Liten kantkjøring på 2 sommerfelger. Kun kosmetisk skade. | høyre foran - høyre bak |

1.1 Liten kantkjøring på 2 sommerfelger. Kun kosmetisk skade.

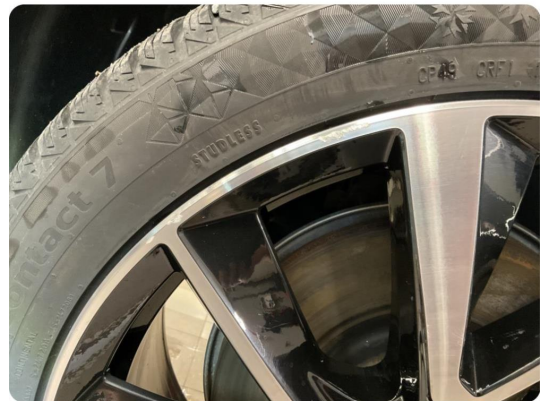
1.1 Liten kantkjøring på 2 sommerfelger. Kun kosmetisk skade.

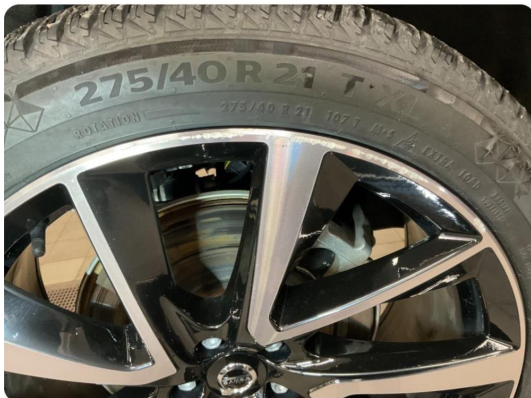
1.1 Liten kantkjøring på 2 sommerfelger. Kun kosmetisk skade.

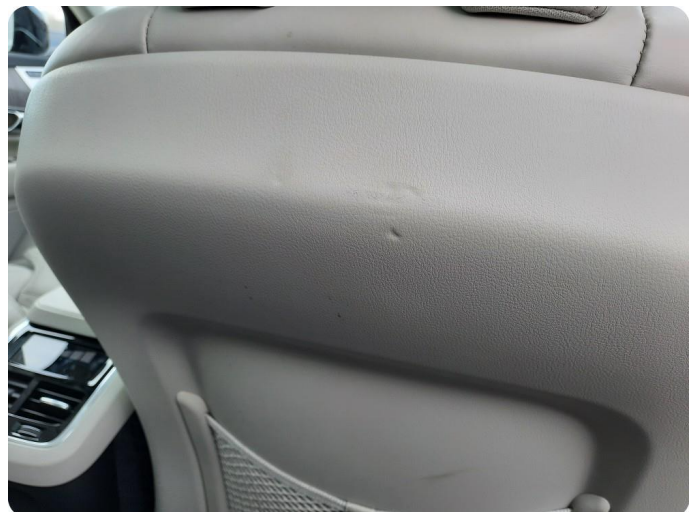
| Punkt | Beskrivelse | Plassering |
|---|---|---|
| 2.1 Seter | Lite merke på seterygg HF. | |

2.1 Lite merke på seterygg HF.
